**Netinkamo naudoti orlaivio rato geometrinių parametru
atkūrimas ir kokybės kontrolė**

Baigiamasis magistro studijų projektas

Kaunas, 2019

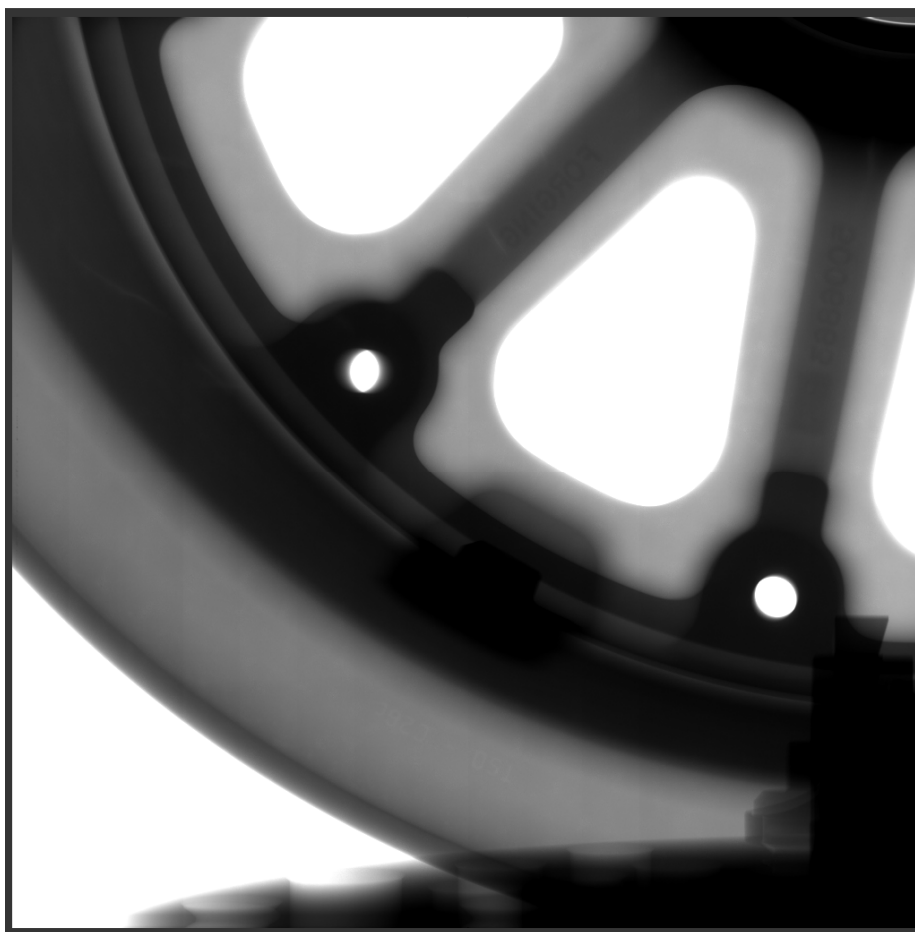
3.1 pav. Tyrimo rentgenu gauta nuotrauka su matomais detalės defektais

Rezultatai parodė, jog detalės struktūra turi ne vieną skilimą, o remonto dirbtuvėse atliktos apžiūros metu, nurodytas tik vienas skylimas, ties rato tvirtinimo varžto šulinio briauna. Aptikti papildomi du defektai šalia remonto dirbtuvių nurodyto skilimo. Remiantis dirbtuvių ataskaita, NDT patikra šiai detalei nebuvo daryta, nes ratas buvo išbrokuotas, dėl kontakto su padanga paviršiaus pažeidimų (ši zona yra tikrinama iš pat pradžių ratui patekus į remontą). Skilimas, ant detalės, buvo rastas detaliosios vizualinės inspekcijos metu.

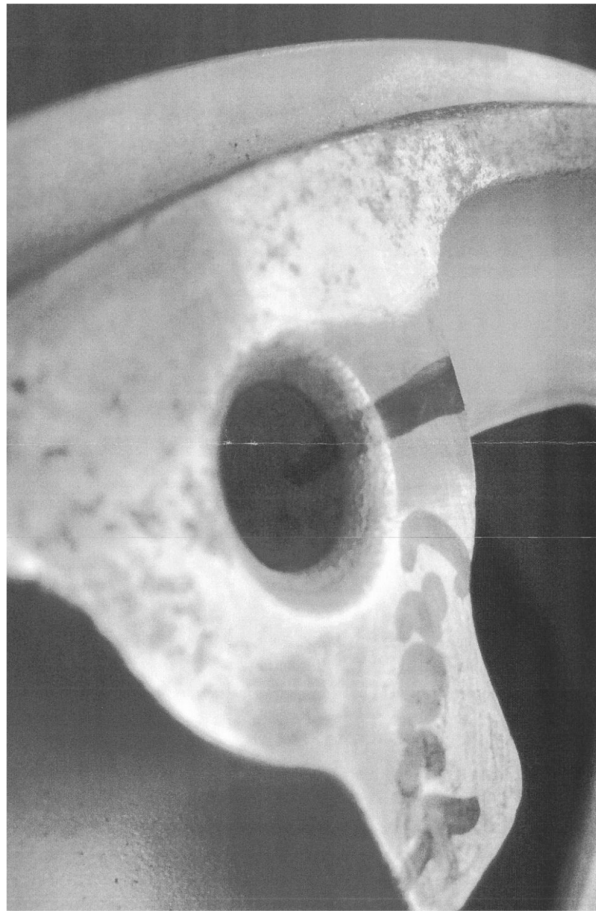
3.2 pav. Remonto dirbtuvių pažymeto skilimo vieta

Nuotraukoje matomas markeriu pažymėtas rato defektas, kuris nurodomas kaip skilimas. Remonto dirbtuvių pažymeto skilimo vietoje, kompiuterinio tomografo tyrime, skilimo nesimatė. Reikia paminėti, jog nuotraukoje matomi metalo oksidacijos pažeidimai nebuvo vertinami, dėl anksčiau paminėto įtrūkimo. Iliustracijoje matoma negili oksidacija ir jei ratas nebūtų siunčiamas į karantiną, toks pažeidimas būtų apdorojamas chemiškai ir detalė nudažyta.

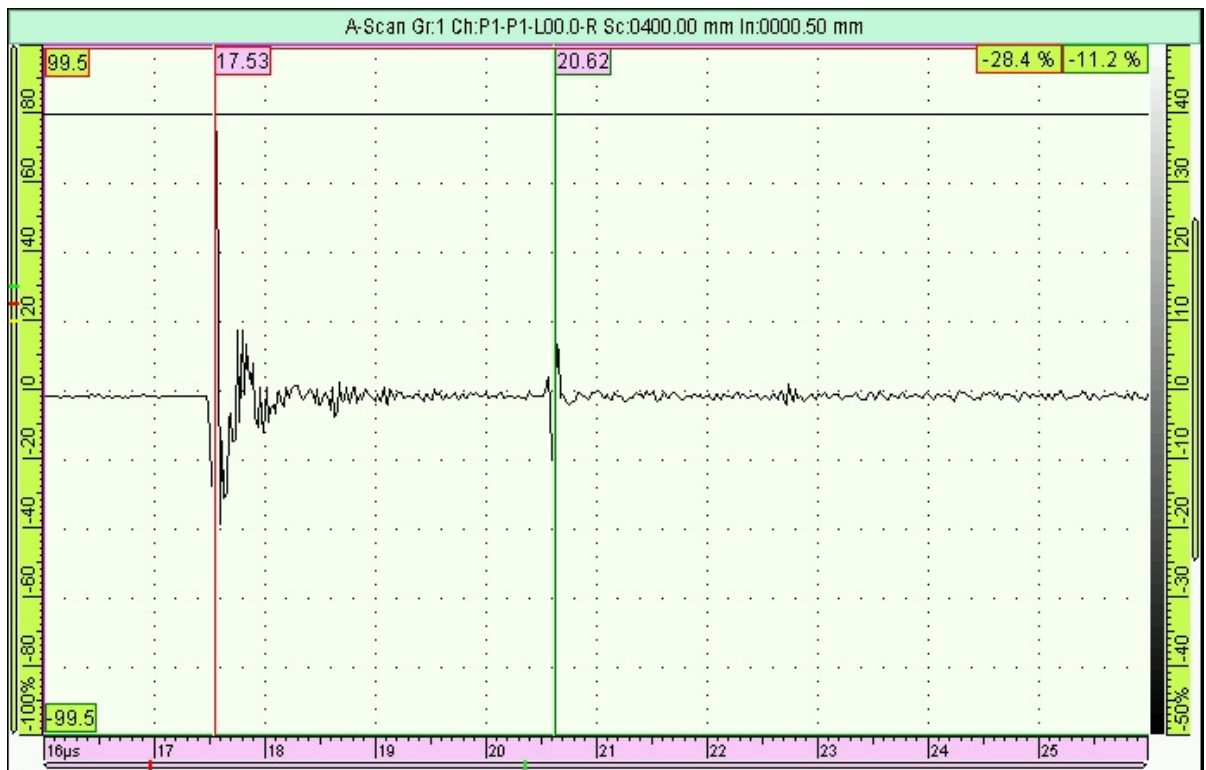
5.2 pav. Bandinio matavimas ultrgarsu, po padengimo siluminu, rezultatai

Arkinio padengimo rezultatas dažnai porėtas, kadangi garso bangą labai gerai slopina oras, to paties efekto tikimasi iš silumino dangos užpurkštos ant bandinio. Atliktuose tyrimuose pastebimas skirtumas, tarp atspindžio stiprumo, tyrime su danga ir be. Apie galimą porėtumą (kas įtakoja signalo silpimą) perspėjama literatūroje apie lankinę metalizacija.

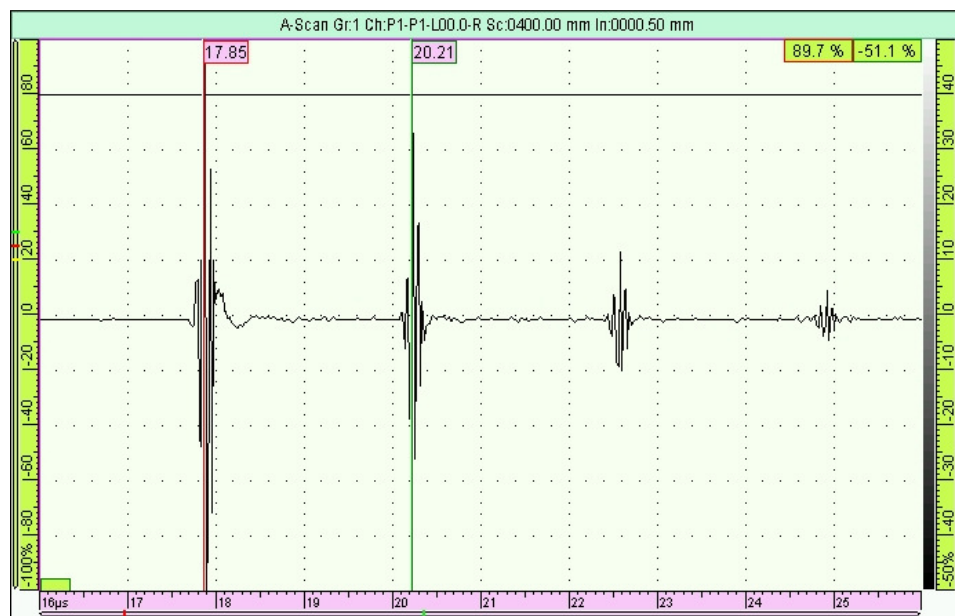
5.4 pav. Tyrimas, padengtos zonos perėjimas į nedengtą zoną

Tikrinant ultragarsu dangos kraštą, tik patraukus keitiklį nuo nedengto paviršiaus, pastebimas slopimas. Šis perėjimas yra apdirbtas ir švelnus, laiptelio nėra. Per užduotą tyrimo diapazoną matomi jau tik keturi atspindžiai ir pastebimas smarkus signalo silpimas. Nukeliant signalo kelias šiuo atveju taip pat turi įtaką, kadangi keičiasi bandinio geometrija ir signalui reikia nukelti didesnę atstumą. Šis nukeliant kelias, taip pat prisideda prie signalo slopinimo. Nepaisant tyrimo zonos sienelės pastorėjimo, padidinus aparato jautrumą ir tyrimo diapazoną, galimai būtų matomas dar vienas silpnas atspindys. Tačiau padidinus jautrumą, pirmasis atspindys būtų neadekvačiai smarkiai išreikštas. Slopinimui stebėti, esami nustatymai daugiau nei pakankami.

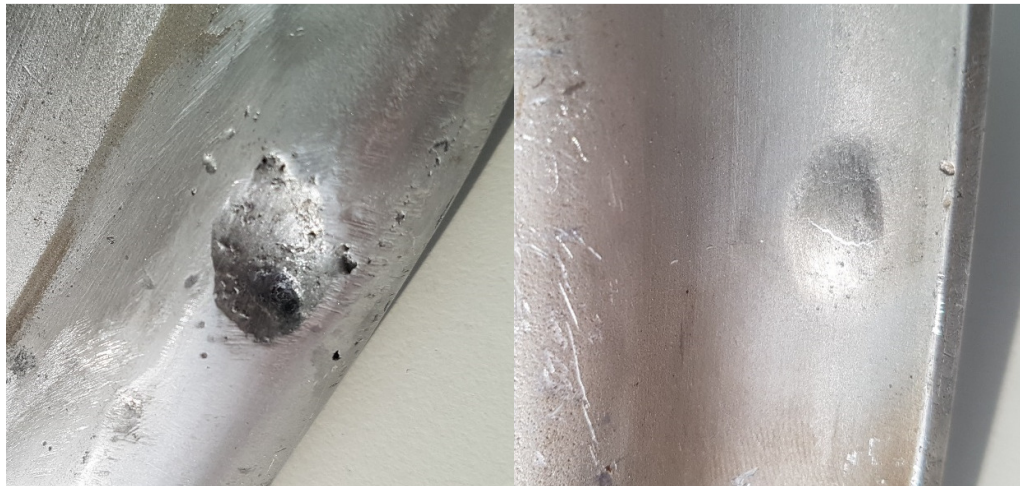
6.8 pav. Dangos perlydymo metu, matoma perkaitimo deformacija

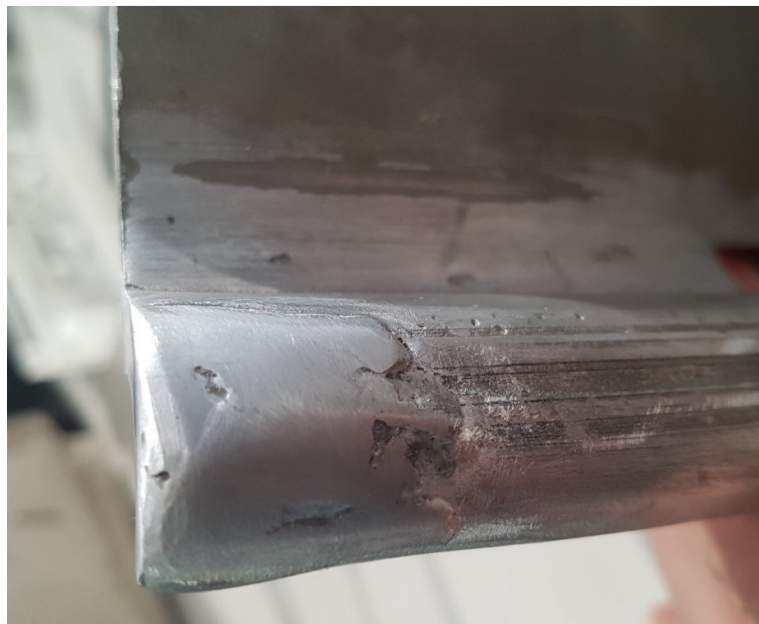
8.1 pav. TIG suvirinimo būdu užnešta 5356 danga

Aukščiau esančiame paveikslėlyje, parodyta, inertinių dujų aplinkoje, užnešta danga. Nauju bandymu atliktas remontas, padengė tik porą zonų, bandinio kraštuose. Vėliau iš vieno krašto bus išpjautas smulkesnis bandinukas, kuris leis atlikti mikrošlifo tyrimą. Išpjauto bandinuko pagalba, bus galima išsiaiškinti gautos dangos mikrostruktūrą, taip pat ar nepasikeitė bazinio metalo struktūra. Mikrošlifo tyrimo pagalba bus galima iširti, kaip susijungė danga ir pagrindas. Reikia paminėti, jog nuotraukoje matoma ne ta pusė, iš kurios buvo išpjautas bandinys, mikrošlifui. Pjūvio vietoje tai pat planuojama neardomosios kontrolės patikra penetranto metodu, o neaiškiai indikacijai atsiradus, numatoma ir sukūrinių srovių inspekcija.

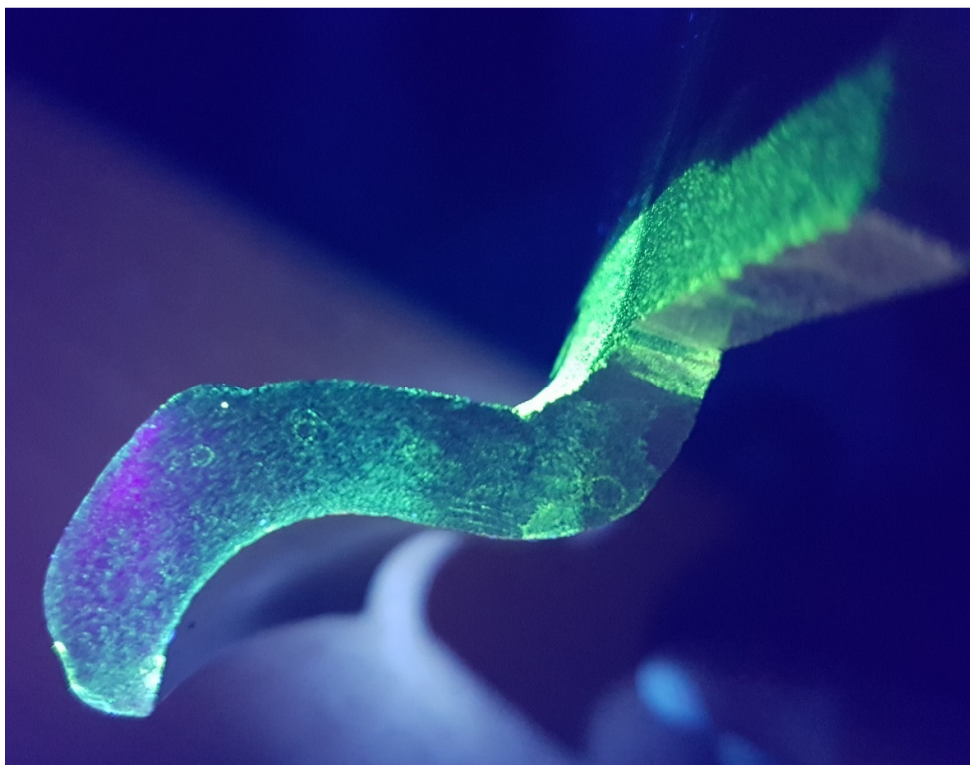
8.2 pav. Inertinių dujų aplinkoje užlydytos dangos penetranto tyrimas

Ultravioletinėje šviesoje, padarytoje nuotraukoje matome penetranto metodo tyrimo rezultatus. Tyrimas atliktas bandinio mikrostuktūrai, pjūvio vietoje, tirti. Atliktas tyrimas parodė, jog ryškios perėjimo zonos, penetranto atžvilgiu, nematyti, taip pat nepastebima jokių porų. Išskyrus vieną mažą taškelį, kuris, tikėtina, ten yra tik dėl mechaninio pažeidimo. Tačiau, išvadas apie porėtumą daryti anksti, tai paaiškės mikrošlifo tyrimo metu.

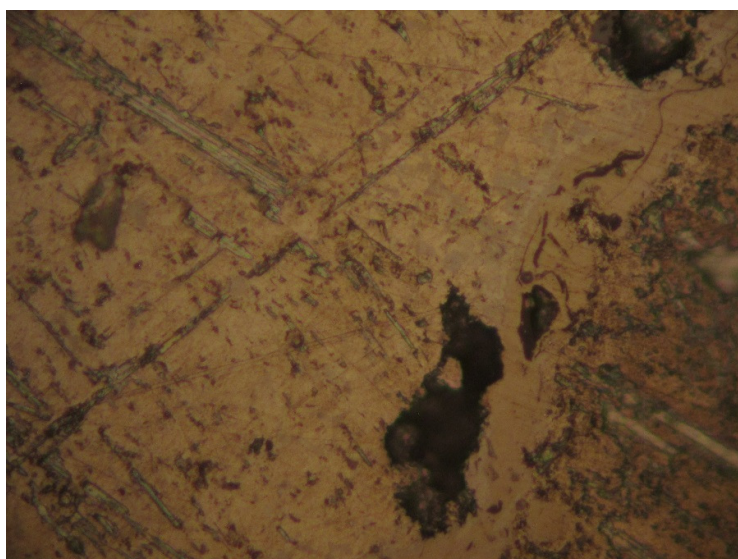
9.9 pav. Bandinys, su silumino danga, perlydyta, inertinėse dujose, padidinus 50 kartų

Bandinio mikrostruktūros nuotraukoje, matyti ryški sąlyčio zona, su keliomis poromis joje, bei dėmėmis panašiomis į magnį. Lyginant, su bandinio nuotrauka, kurioje silumino danga neperlydyta, galima teigti, kad sąlyčio juosta vizualiai atrodo mažiau porėta.

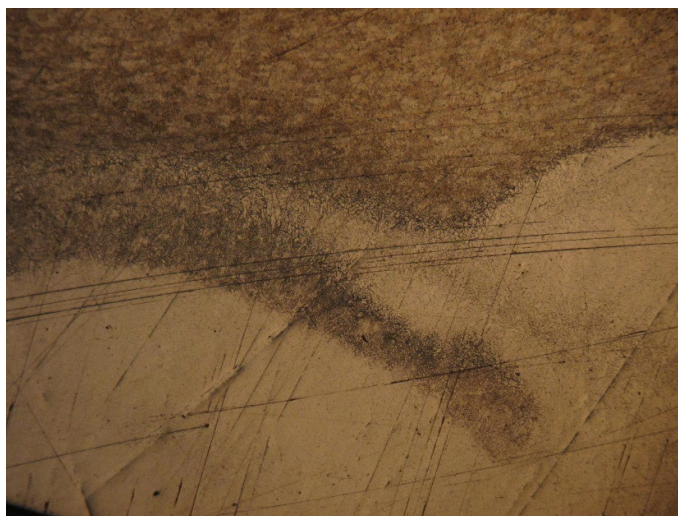
9.14 pav. Bandinys su danga, suformuota inertinėse dujose, padidinus 2,5 karto, po cheminio išryškavimo
Paryškintus bandinį, vaizdas gerokai įdomesnis. Perėjimo zona išsiskiria jau padidinus 2,5 karto. Dangos ir pagrindo vaizdas jau atrodo skirtingai, bandinio pagrindas tamsesnis. Pagrindo legiravimo elementai sureagavo į panaudotus ryškalus. Matosi persimaišymo pėdsakas.

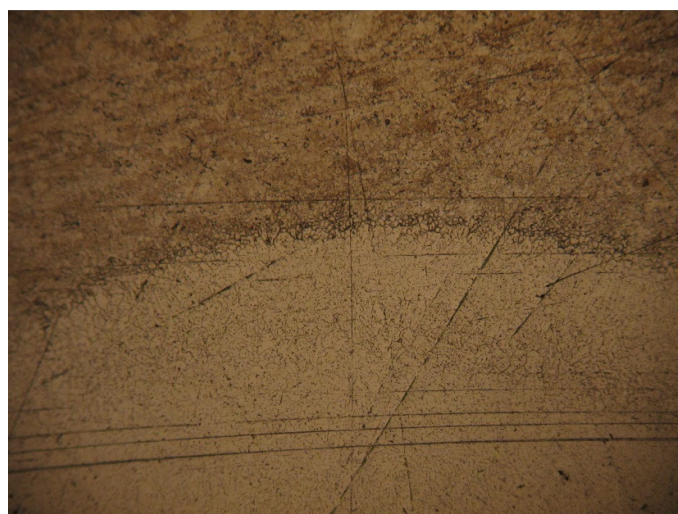
9.15 pav. Bandinys su danga, suformuota inertinėse dujose, padidinus 5 kartus, po cheminio išryškavimo
Paryškintus bandinį 5 kartus, stiprių pakeitimų nematyti, išskyrus paryškėjusią sąlyčio zoną.

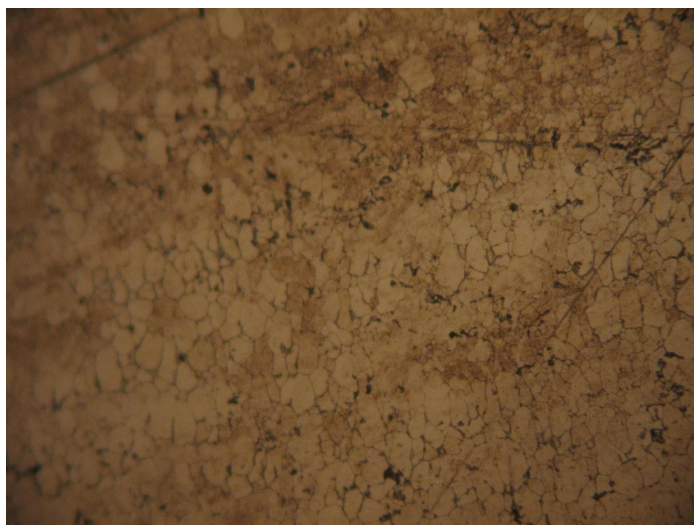
9.16 pav. Bandinys su danga, suformuota inertinėse dujose, padidinus 20 kartų, po cheminio išryškavimo. Bandinio mikrostruktūros, padidintos 20 kartų, nuotrauka leidžia aiškiau pamatyti sąlyčio zoną. Sąlyčio zonoje pastebimas pagrindo ir dangos persimaišymas. Juodi intarpai, matomi nuotraukoje, panašūs į poras. Tačiau žinant, kad dangos pagrindinis legiruojantis elementas yra magnis, galima daryti prielaidą, kad tai yra magnis.

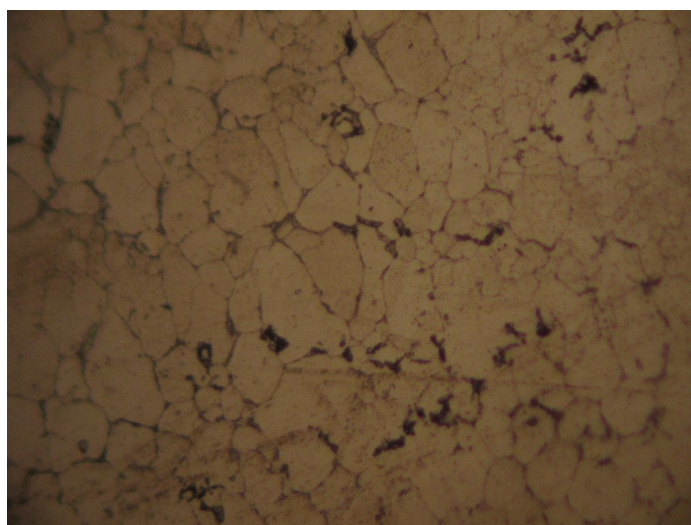
9.17 pav. Bandinys su danga, suformuota inertinėse dujose, padidinus 50 kartų, po cheminio išryškavimo. Vaizdas, padidinus 50 kartų, jau tiksliau parodo abiejų medžiagų persimaišymą sąlyčio zonoje. Ši nuotrauka labiau parodo, jog padengime, inertinių dujų aplinkoje, sąlyčio zoną, tikslingiau būtų vadinti persimaišymo zona. Žvelgiant į mikrostruktūrą pro, 50 kartų didinančią, linzę galima matyti, skirtinga koncentracija išsidėsčiusias, magnio daleles.
