LOKOMOTYVO „SIEMENS ER20 CF“ RATŲ DILIMO TYRIMAS

Magistro baigiamasis projektas

EN: Investigation of wheels wear of the locomotive “Siemens ER20 CF”.

2. Darbo tikslas: Ištirti lokomotyvo „Siemens ER20 CF“ rato nusidėvėjimo (dilimo) priežastis.

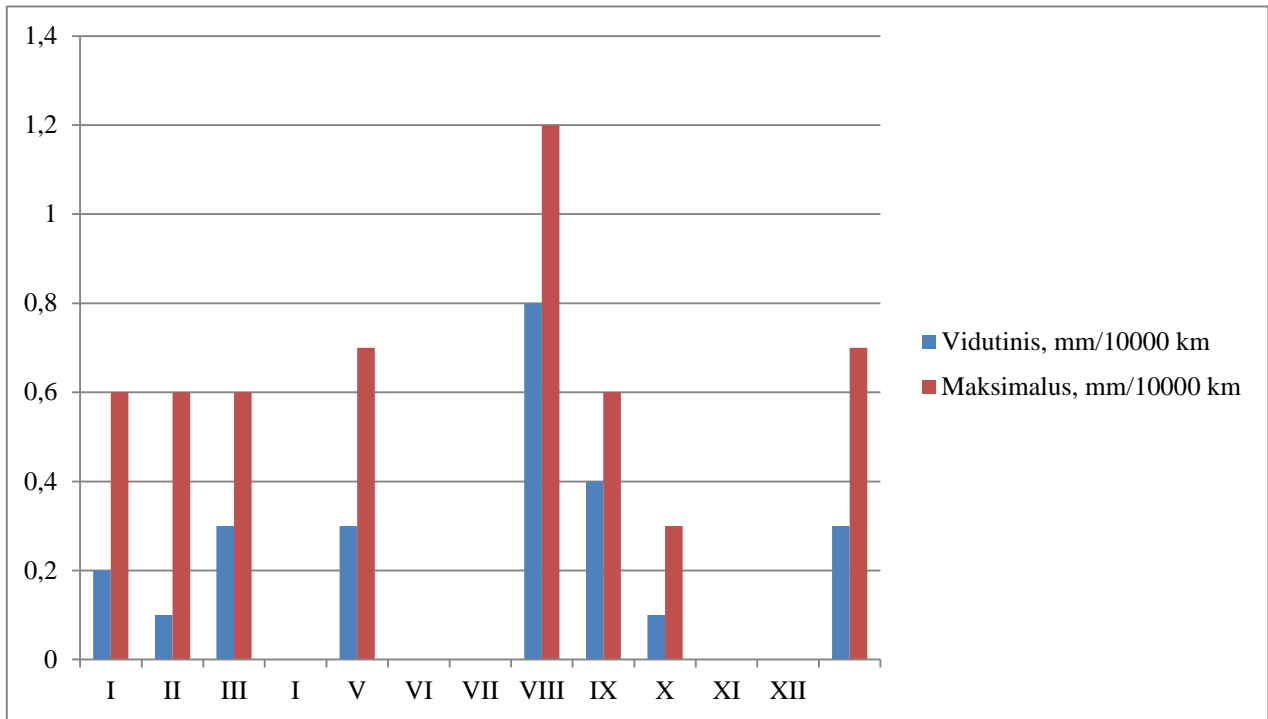
Kaip matyti iš pateiktos lentelės, rato skersmens resurso praradimas yra vienas iš faktorių, dėl ko „Lietuvos geležinkeliai“ patiria nuostolius. Vidutiniškai, vieno lokomotyvo rato skersmens sumažėjimas yra apie 0,52 milimetro dešimčiai tūkstančių kilometrų. Vidutinis vieno lokomotyvo nuvažiuojamas atstumas per metus gali siekti 300000 kilometrų. Tai sudarytų apie 15,6 milimetro rato skersmens sumažėjimą per metus.

pav. Pirmojo lokomotyvo rato skersmens vidutinio ir maksimalaus nusidevėjimo grafikas (2013 m.)

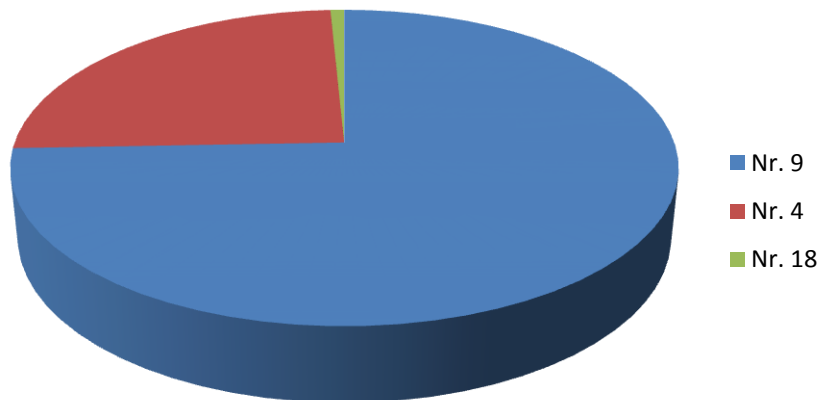
2.4 pav. 2009 metų ratų aptekinimų priežasčių proporcinė išraiška

Ratų aptekinimo dėl priežasčių Nr. 9, 4 ir 18 proporcinė išraiška yra pateikta 2.4 paveiksle.

- Nr. 4 – neleistinas sekcijoje sukomplektuotų aširačių skersmenų skirtumas – 131 pora;
- Nr. 9 – neleistinos ištrupos, įdubos ar įspaudos riedėjimo paviršiuje – 88 poros;
- Nr. 18 – išilginiai įtrūkimai ir atplaišos riedėjimo paviršiuje – 19 porų;
- Nr. 11 – neleistinos žiedinės išdylos riedėjimo paviršiuje – 15 porų;
- Nr. 8 – neleistina iščiuoža (išdauža) riedėjimo paviršiuje – 2 poros.

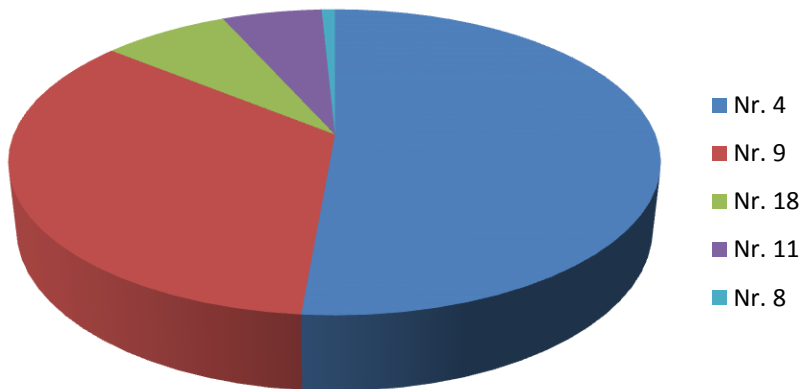
2.5 pav. 2010 metų ratų aptekinimų priežasčių proporcinė išraiška

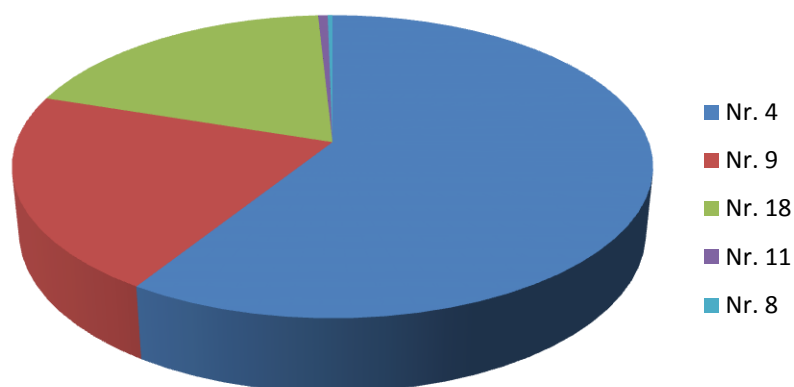
2011 metais buvo aptekinta 356 ratų porų (2.6 pav.), vidutinis rato nutekimo storis – 7,3 mm.

- Nr. 4 – neleistinas sekcijoje sukomplektuotų aširačių skersmenų skirtumas – 210 porų;
- Nr. 9 – neleistinos ištrupos, įdubos ar įspaudos riedėjimo paviršiuje – 75 poros;
- Nr. 18 – išilginiai įtrūkimai ir atplaišos riedėjimo paviršiuje – 68 poros;
- Nr. 11 – neleistinos žiedinės išdylos riedėjimo paviršiuje – 2 poros;
- Nr. 8 – neleistina iščiuoža (išdauža) riedėjimo paviršiuje – 1 pora.

2.6 pav. 2011 metų ratų aptekimų priežasčių proporcinė išraiška

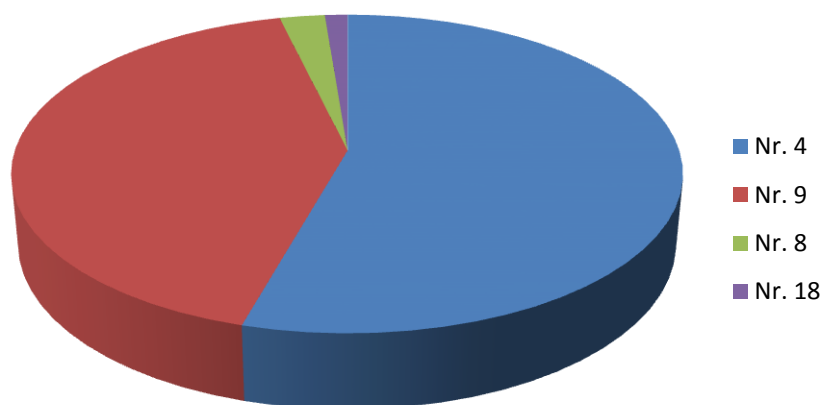
2012 metais buvo aptekinta 239 ratų poros (2.7 pav.), vidutinis rato nutekimo storis – 10,4 mm.

- Nr. 4 – neleistinas sekcijoje sukomplektuotų aširačių skersmenų skirtumas – 130 porų;
- Nr. 9 – neleistinos ištrupos, įdubos ar įspaudos riedėjimo paviršiuje – 100 porų;
- Nr. 8 – neleistina iščiuoža (išdauža) riedėjimo paviršiuje – 6 poros;
- Nr. 18 – išilginiai įtrūkimai ir atplaišos riedėjimo paviršiuje – 3 poros.

2.7 pav. 2012 metų ratų aptekimų priežasčių proporcinė išraiška

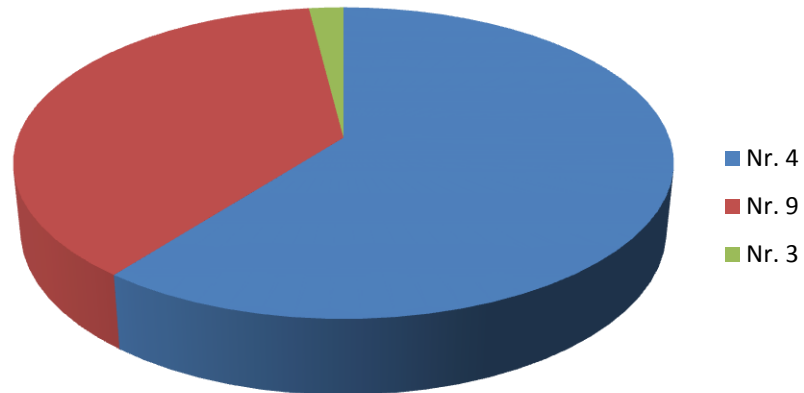
2013 metais buvo aptekinta 152 ratų poros (2.8 pav.), vidutinis rato nutekimo storis – 8,0 mm.

- Nr. 4 – neleistinas sekcijoje sukomplektuotų aširačių skersmenų skirtumas – 92 poros;
- Nr. 9 – neleistinos ištrupos, įdubos ar įspaudos riedėjimo paviršiuje – 57 poros;
- Nr. 3 - neleistinas vieno aširačio ratų nudilimo (išdylų) skirtumas – 3 poros.

2.8 pav. 2013 metų ratų aptekinimų priežasčių proporcinė išraiška

Kaip matome iš pateiktų diagramų, lokomotyvų aširačių resursas labiausiai yra prarandamas dėl priežasčių Nr. 4 ir Nr. 9. Būtent dėl jų yra tekinami ratai ir artėjama prie ratų skersmens ribos, nebetinkamos tolimesnei eksploatacijai.

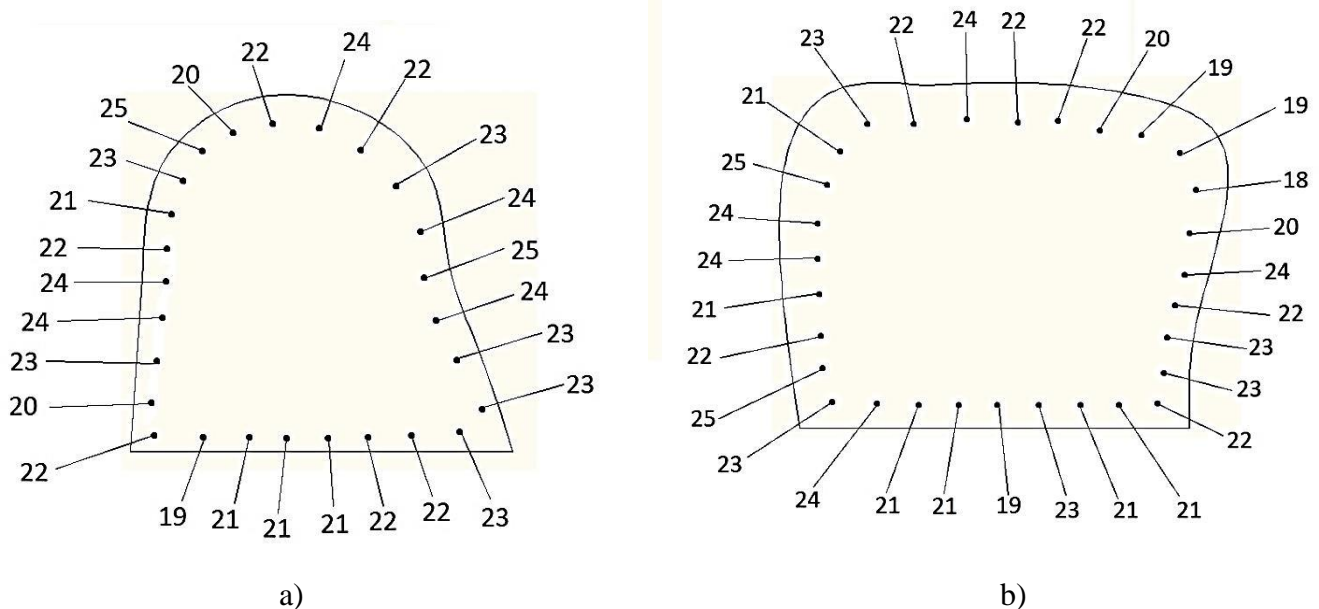
sąlyginai plačios. Reikia pabrėžti ir tai, kad rato plieno kietumas yra priartėjęs prie mažiausios leistinos kietumo ribos.

3.3 pav. Iš lokomotyvo rato išpjautų bandinių HRC kietumas: a – bandinys išpjautas iš rato riedėjimo paviršiaus; b – bandinys išpjautas iš rato dalies, esančios arčiau jo sukimosi ašies

Atlikus kietumo matavimus, nors ir nežymiai, tačiau yra matyti, kad bandinio, kuris buvo išpjautas iš rato riedėjimo paviršiaus, HRC kietumas yra didesnis už bandinio išpjauto iš rato centrinės dalies.

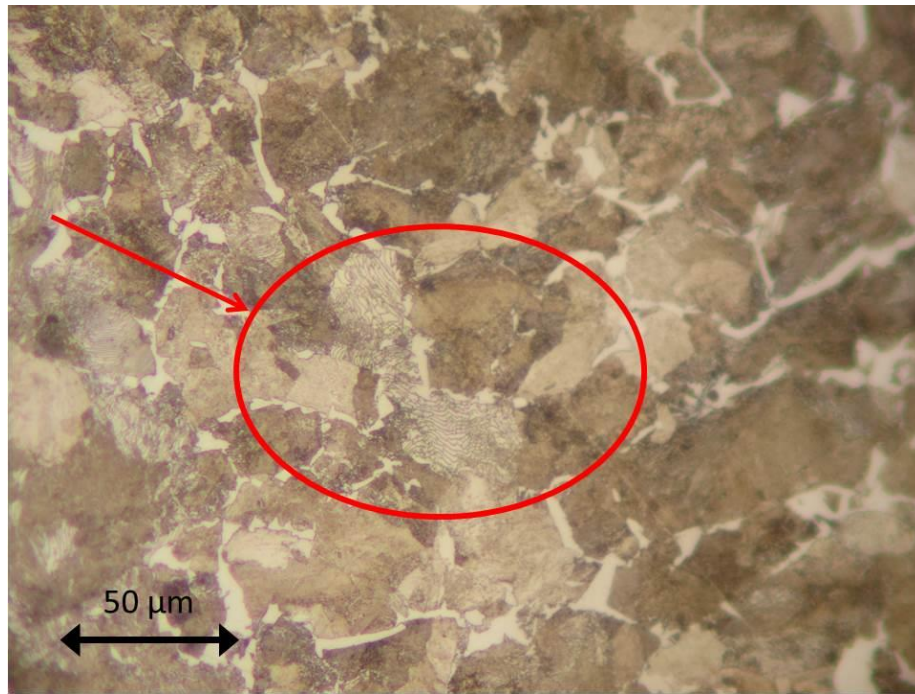
3.9 paveiksle raudoname apskritime pažymėtas pro mikroskopą matomas perlite grūdelis. Paveiksle 3.10 pavaizduotas tas pats perlito grūdelio vaizdas didesniu planu – tam, kad būtų geriau matoma jo stuktūra.

3.9 pav. Perlito grūdelis

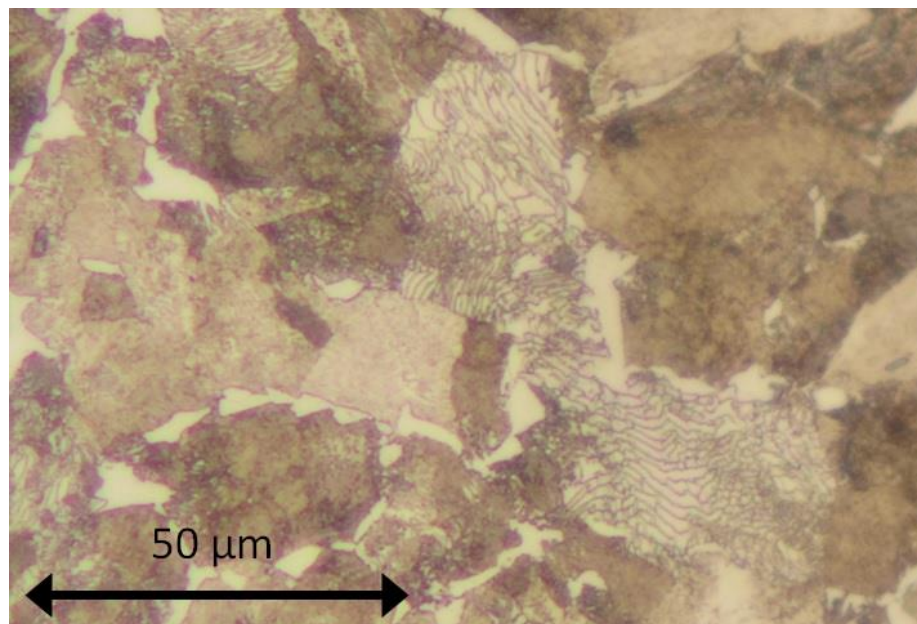
3.10 pav. Perlito grūdelis stambiu planu

3.10 paveiksle matomas perlito grūdelis, kuriame aiškiai matomos cementito (Fe_3C karbido) plokštelės ferito matricoje. Tokia aiškiai matoma perlito struktūra gaunama tik labai lėtai aušinant lydinį. Todėl galima daryti išvadą, kad lokomotyvų ratų aušinimo greitis nebuvo pakankamas, kaip nurodo ratų gamybos reikalavimai. Akivaizdu, kad lydinys nebuvo tinkamai termiškai apdorojamas, t.y. grūdinamas, apipurškiant vandeniu atitinkamus rato paviršius. Priešingu atveju, cementito plokštelės būtų įgavusios apvalią formą, kas mechaniniu požiūriu yra efektyviau.
