**GELŽBETONINIŲ TILTŲ PERDANGŲ STIPRUMO IR
DEFORMATYVUMO TYRIMAI**

Baigiamasis magistro darbas

Tiriamuoju objektu pasirinktas automobilinis tiltas per Kauno HE. Tyrimų metu buvo atlikta esminė apžiūra, statinis ir dinaminis bandymai, perdangos betono laboratoriniai tyrimai ir nustatyta armatūros korozijos įtaka perdangos standumui ir deformatyvumui. Tilto tyrimams pritaikyta Slovėnijos mokslininkų pasiūlyta gelžbetoninių tiltų saugos faktoriaus apskaičiavimo metodika įvertinant bendrą statinio būklę, nuolatinių ir kintamų apkrovų efektus, sunkiasvorių transporto priemonių srautus ir jų sukiamų dinaminių apkrovų įtaką statiniui.

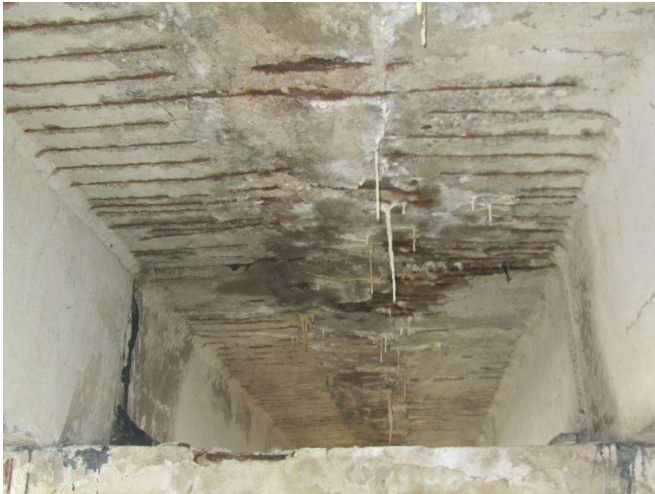
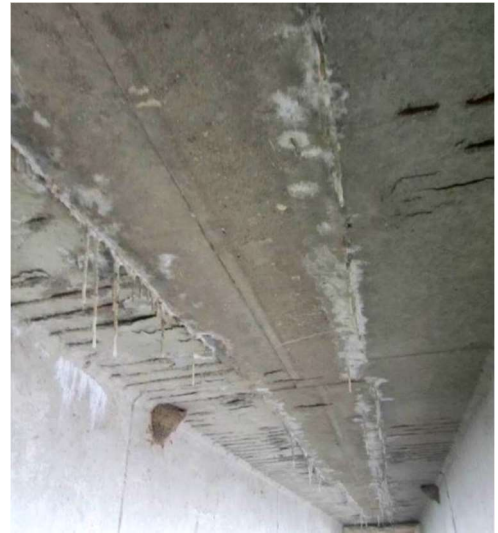
1.2 pav. Kiauros hidroizoliacijos pažaidos

Hidroizoliacija labai svarbi, ji saugo perdangą, jos negalima apžiūrėti ir suremontuoti, o norint pakeisti – reikia demontuoti visus pakloto elementus. Kiaura hidroizoliacija, tai šlampanti ir irstanti perdanga. “Sovietmečiu“ statytuose tiltuose hidroizoliacija dažniausiai buvo įrengiama iš toliaus ruberoido, ant mažų tiltų visai neklojama, kartais klojant asfaltą pažeidžiama ir jau nuo tilto naudojimo pradžios kiaura (žr: 1.2 pav.).

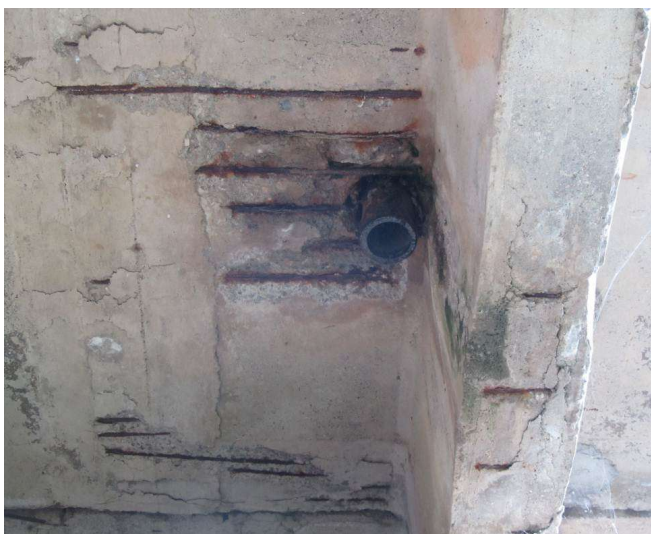
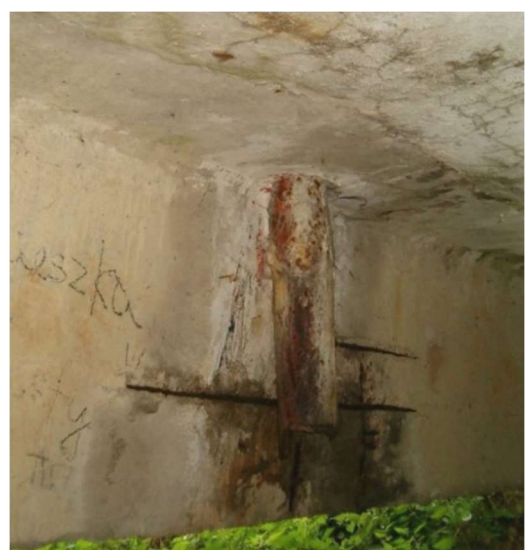
1.3pav. Šulinėlių įrengimo klaidos

Hidroizoliacijos būklę blogino ir tai, kad nebuvo ant jos susikaupusio vandens surinkimo ir nuleidimo sistemos. Per asfaltą prasisunkęs vanduo kaupiasi ant hidroizoliacijos, užsilaiko nelygumuose, sunkiasi į perdangos plokštę, skersiniais nuolydžiais nuteka į kraštus, ardo prie šaltilėčių užriestą hidroizoliaciją (po šaltilėčiais hidroizoliacijos neklodavo), skverbiasi po šaltilėčiais, o išsisunkęs iš po jų - teka ant kraštinių perdangos elementų. Beveik visų to laikmečio tiltų perdangų plokščių kraštai „nugriaužti“, kraštinių sijų būklė daug blogesnė nei vidurinių [9].

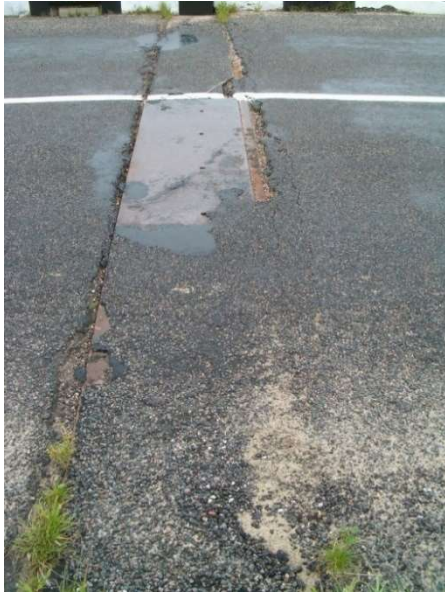
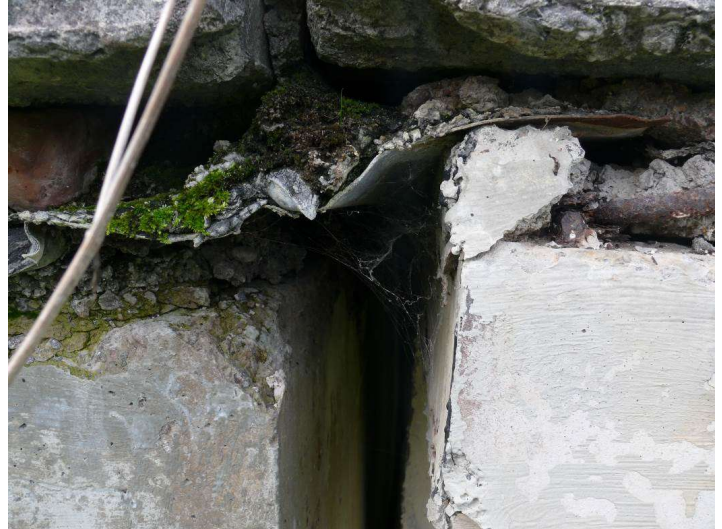
1.4pav. Deformaciniai pjūviai

Senuosiuose, vidutinio didumo tiltuose, dažniausiai yra įrengti uždaro tipo deformaciniai pjūviai su skardos kompensatoriais. Tai nėra tobulo konstrukcijos elementas. Virš tokių pjūvių nuolat sutrūksta ir ardoma važiuojamosios dalies asfalto danga, pjūvių kompensatoriai užkemšami, sukoroduoja.

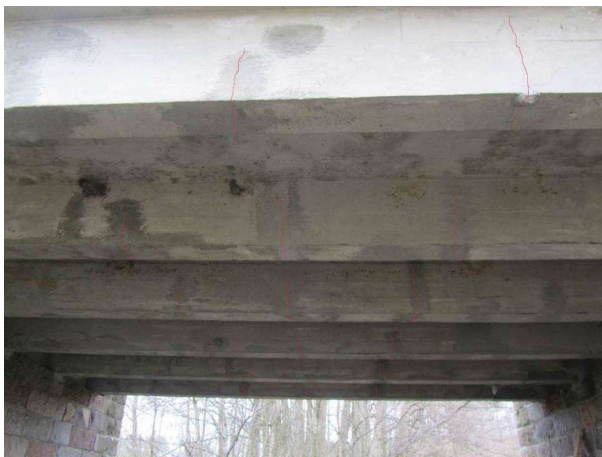
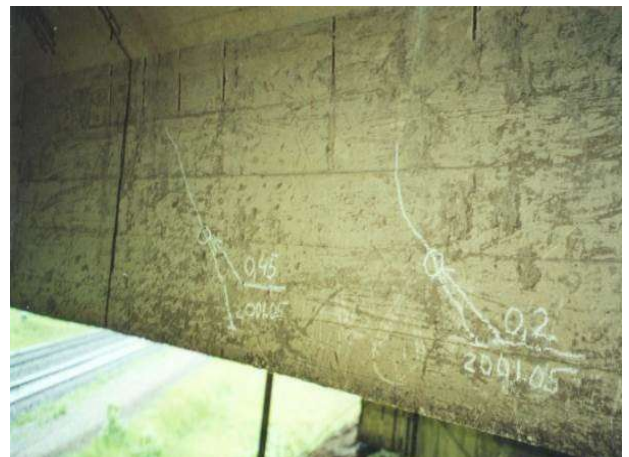
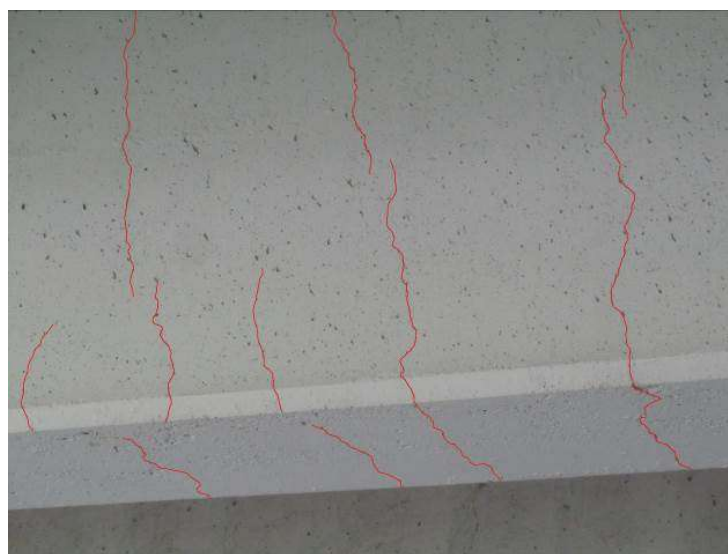
1.5pav. Plyšiai gelžbetoninėje perdangoje.

Normaliniai plyšiai gali atsiverti gelžbetonio lenkiamuose elementuose. Įtempto gelžbetonio elementuose normaliniai plyšiai yra neleistini. Išilginiai plyšiai gali atsiverti dėl armatūros korozijos arba dėl didelių gniuždymo jėgų ties įtemptą armatūrą. Laikoma, kad korozinių plyšių plotis apytiksliai lygus korozijos produktų ant armatūros strypo dvigubam storiumi, o rūdžių storis yra 2,5–3 kartus didesnis už armatūrinio strypo sukorodavusio sluoksnio storį.

Istriži arba pasvirusios krypties plyšiai dažniausiai atsiveria plonesniuose perdangų elementuose. Tipiški istriži (~45°) plyšiai gali atsiverti paprastojo gelžbetonio sijų sienelėse arti atramų. Lėkštesni (10°~20°) plyšiai gali atsiverti įtemptojo gelžbetonio dėžinių perdangų sienelėse, pvz., surenkamų rėminių nekarpytų viadukų dėžinio skerspjuvio sijose. Laikoma, kad tokie plyšiai yra pavojingi, kai jų vienas galas – ties sienelės ir viršutinės plokštės sandūra, kitas – blokų sandūroje, o jų plotis – didesnis už 0,3 mm.

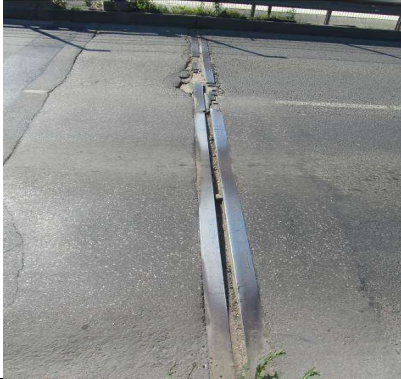
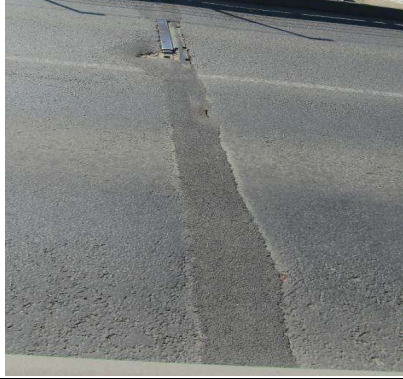
<i>Defektų (pažaidų) vieta ir aprašymas</i>	<i>Galimos defektų (pažaidų) atsiradimo priežastys</i>
<i>1</i>	<i>2</i>
Deformaciniai pjūviai	
<ul style="list-style-type: none"> Deformaciniai pjūviai nehermetiški, trūksta metalinių elementų. Pjūviai stipriai nusidėvėję.

<p>Elementų nusidėvėjimas, intensyvus transporto srautas.</p>

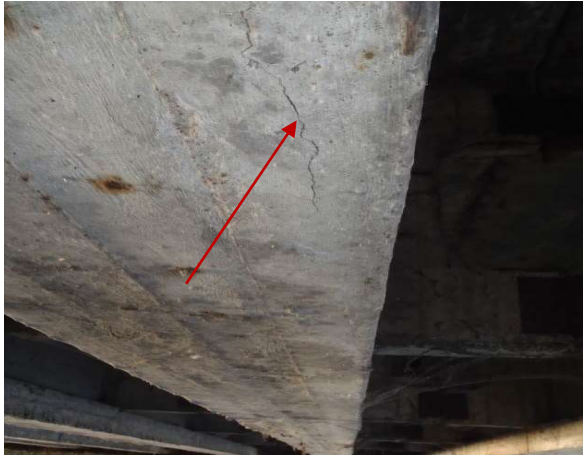
<p>Pagrindinių sijų apačioje nustatyti išilginiai plyšiai, matosi armatūros korozijos žymių. Nuotraukoje pateikta pirmojo tarpatramio perdangos, trečia pagrindinė sija.</p>

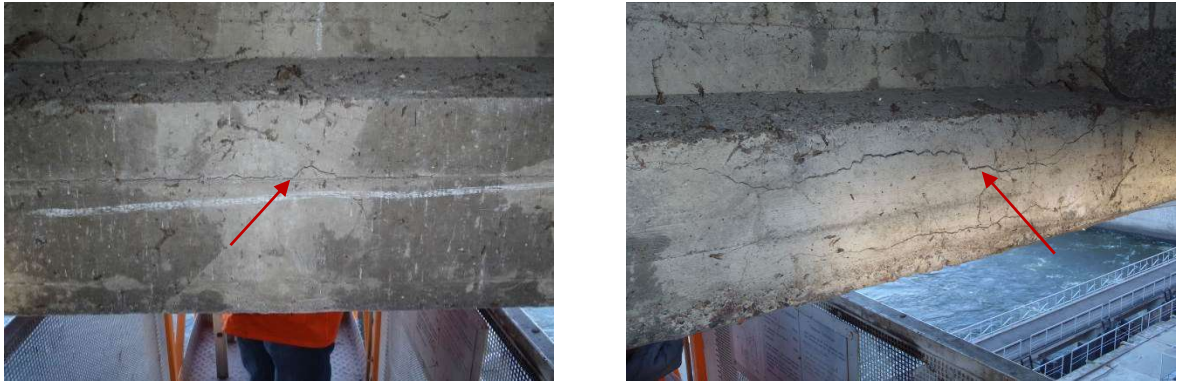
<p>Pagrindinių sijų apatinėje dalyje nustatyti horizontalūs plyšiai. Vietomis plyšių plotis siekia iki 1,0 mm.</p>

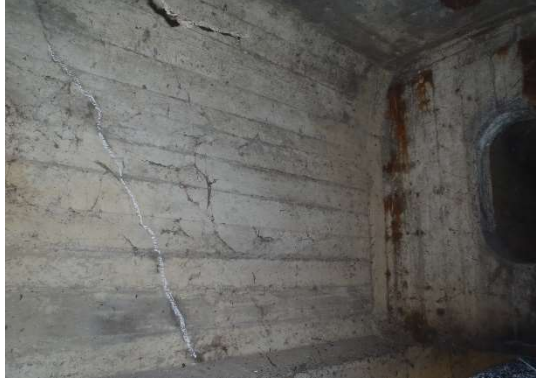
<p>Pirmojo tarpatramio penktos sijos (ties pirma atrama) sienutėje atsivėręs įstrižas plyšys. Tokia pati pleišėjimo tendencija pastebėta visų tarpatramių visose sijose ir per visą jų ilgį.</p>

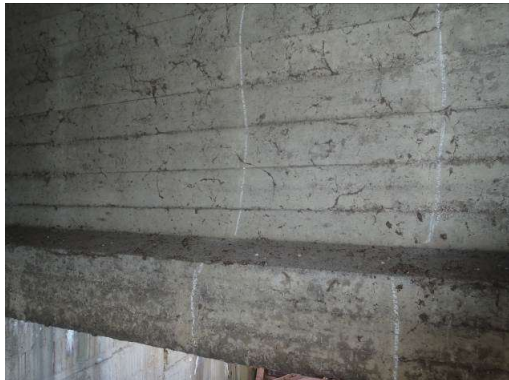
<p>Normaliniai plyšiai pirmojo tarpatramio perdangos antros pagrindinės sijos sienutėje, plyšių plotis iki 0,7 mm. Normaliniai plyšiai</p>

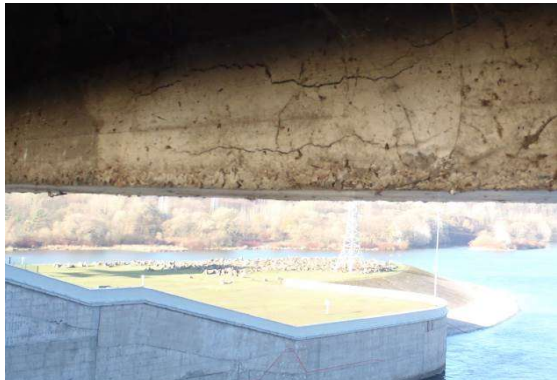
<p>pastebėti ir kitose sijose ir jie vyrauja per visą tarpatramio ilgį. Horizontalūs plyšiai antrojo tarpatramio perdangos pirmoje pagrindinėje sijoje.</p>

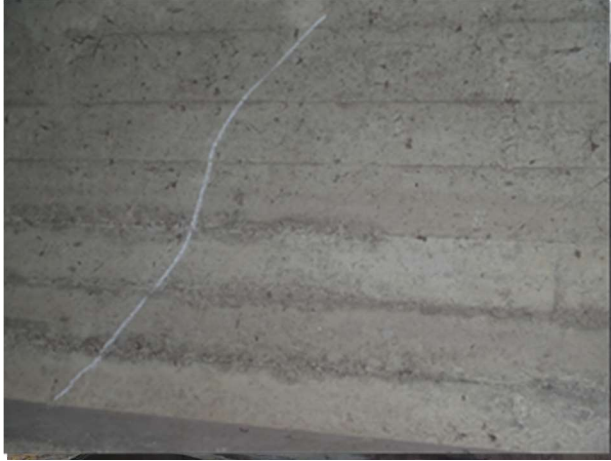
<p>Įstrižas plyšys pirmojo tarpatramio perdangos ketvirtos pagrindinės sijos sienutėje, plotis iki 1,0 mm.</p>

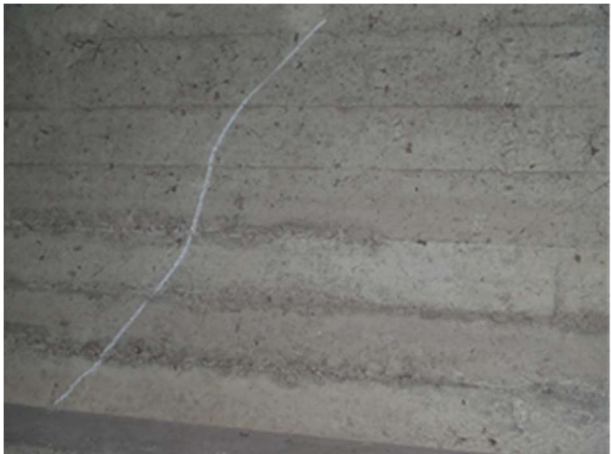
<p>Įstrižas plyšys antrojo tarpatramio perdangos trečioje pagrindinėje sijoje, plyšio plotis siekia iki 0,50 mm.</p>

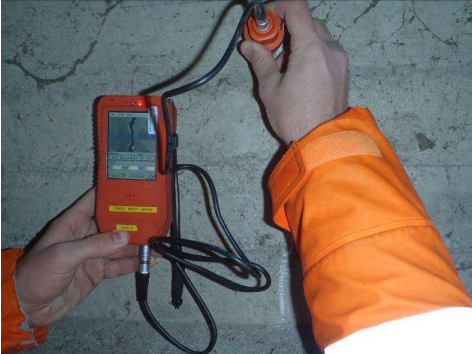
<p>Plyšio pločio matavimas tilto apžiūros metu su elektroninių plyšiomačiu.</p>

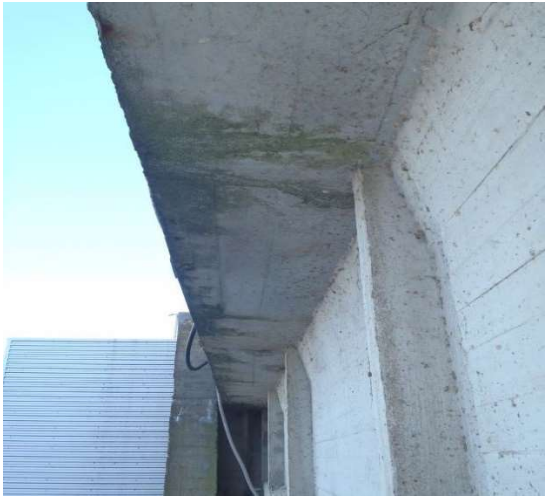
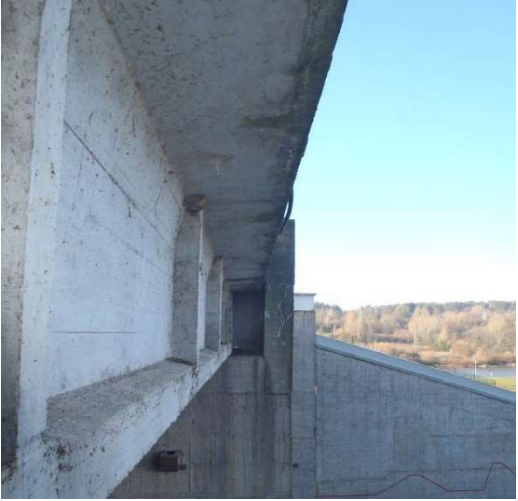
Šeštos pagrindinės sijos vaizdas žemupio pusėje žiūrint nuo antros atramos link pirmos.	Šeštos pagrindinės sijos vaizdas žemupio pusėje žiūrint nuo pirmos atramos link antros.
Skersinės diafragmos	
<ul style="list-style-type: none"> Vietomis skersinėse diafragmose armatūros nedengia betono apsauginis sluoksnis, dalis diafragmas jungiančių lakštų atitrūkę. 	Netinkamas įrengimas, priežiūros stoka.

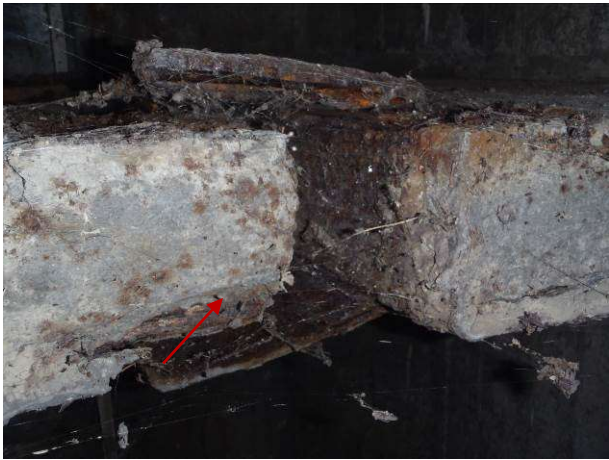
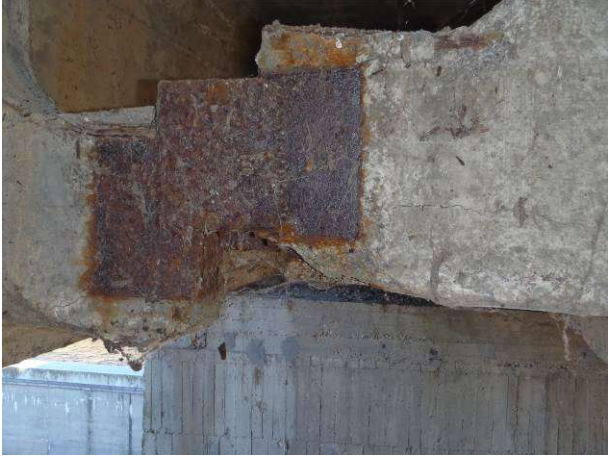
Sutrūkusios tilto trečiojo tarpatramio 5, 6 ir 7 skersinių diafragmų sandūros, tarp ketvirtos ir penktos pagrindinių sijų.	Visuose tarpatramiuose, tarp visų sijų, užfiksuotas netinkamai tilto statybos metu įrengti skersinių diafragmų sujungimo mazgai.

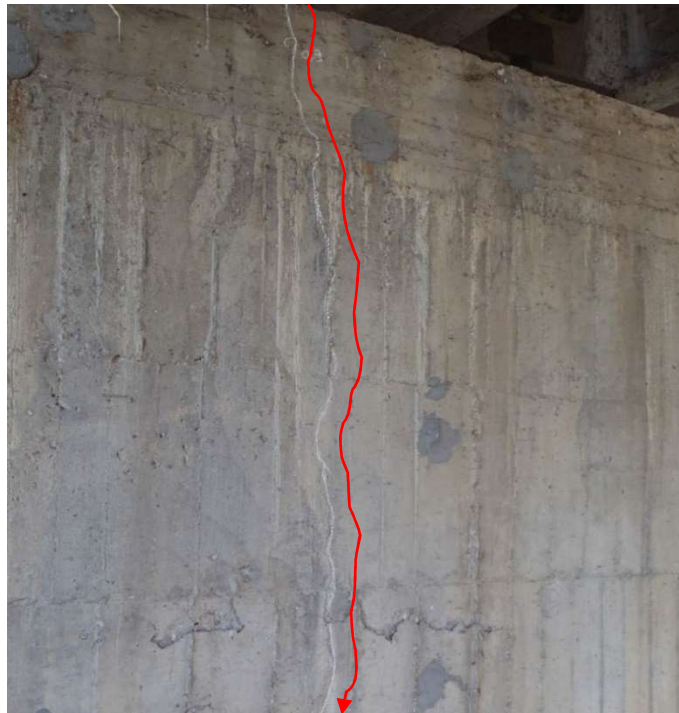
Trečiojo tarpatramio perdangos trečioje atramoje (žiūrint nuo ketvirtos atramos), po trečia sija, susiformavęs vertikalus plyšys, plyšio plotis apie 0,90 mm ir jis tęsiasi apie 3 m nuo atramos viršaus žemyn.

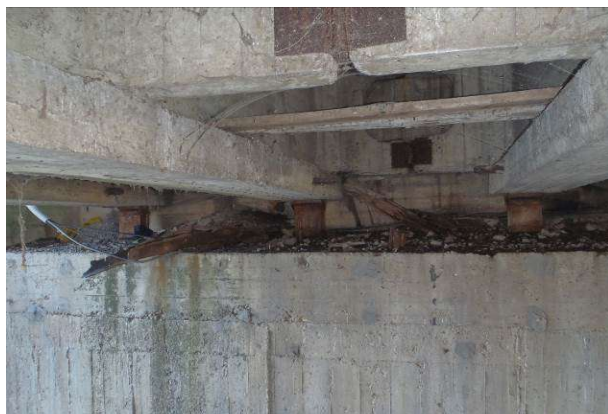
Betono ir metalo nuolaužos virš pirmos atramos (vaizdas žiūrint nuo antros atramos link pirmos).

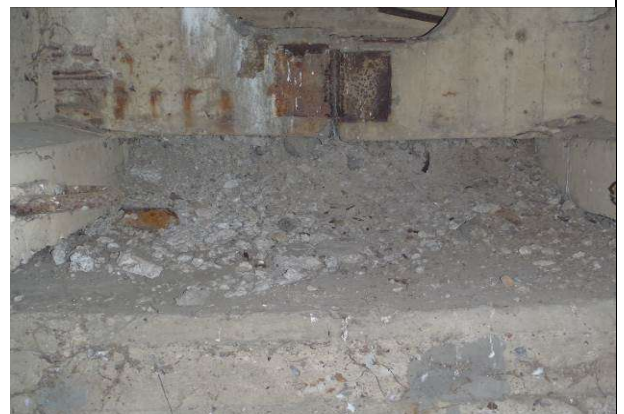
Betono ir metalo nuolaužos virš ketvirtos atramos (vaizdas žiūrint nuo trečios atramos link ketvirtos).

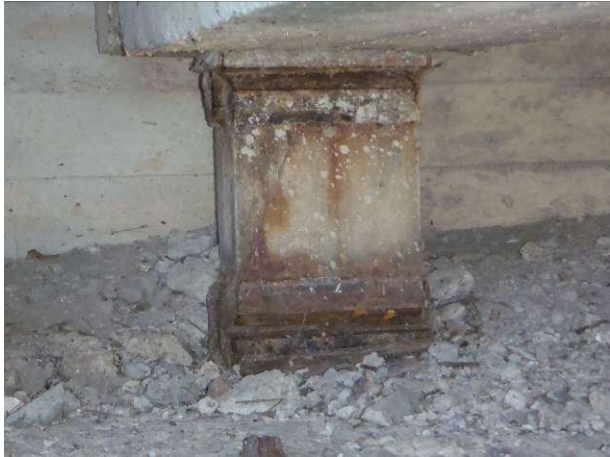
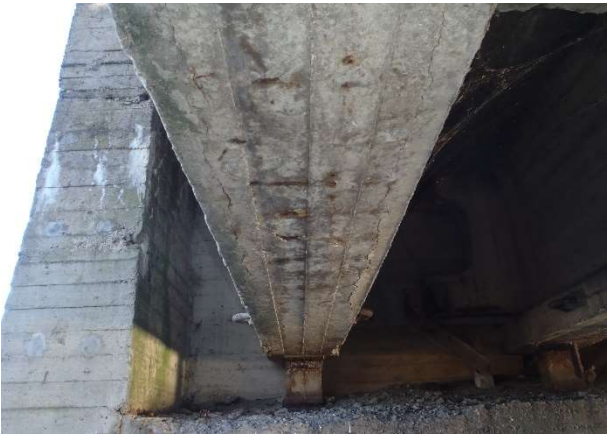
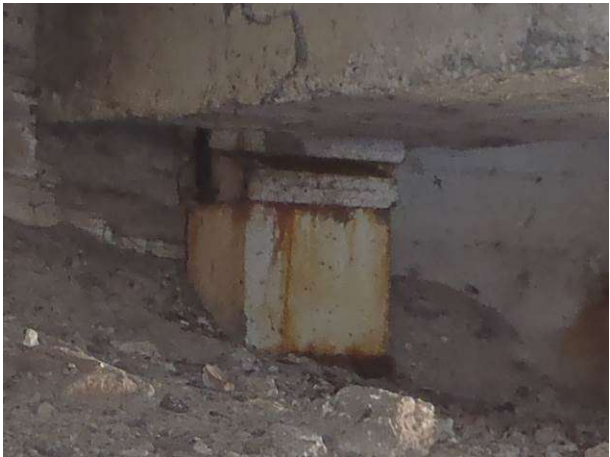
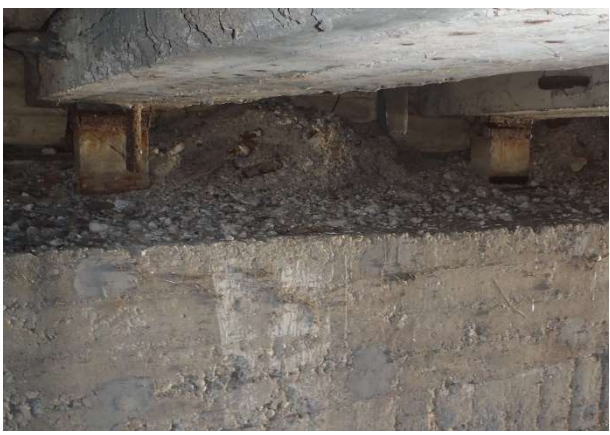
Defektų (pažaidų) vieta ir aprašymas	Galimos defektų (pažaidų) atsiradimo priežastys
1	2
Atraminiai guoliai	
<ul style="list-style-type: none"> Tilto paslankūs atraminiai guoliai stipriai paveikti korozijos, nesutepti, neprižiūrėti, guolių gelžbetoninis intarpas daugelyje vietų sutrūkęs. 	<p>Priežiūros stoka, perkrovų ir dinaminių poveikių įtaka į tilto atramas dėl nusidėvėjusių deformacinių pjūvių. Aplinkos poveikis.</p>

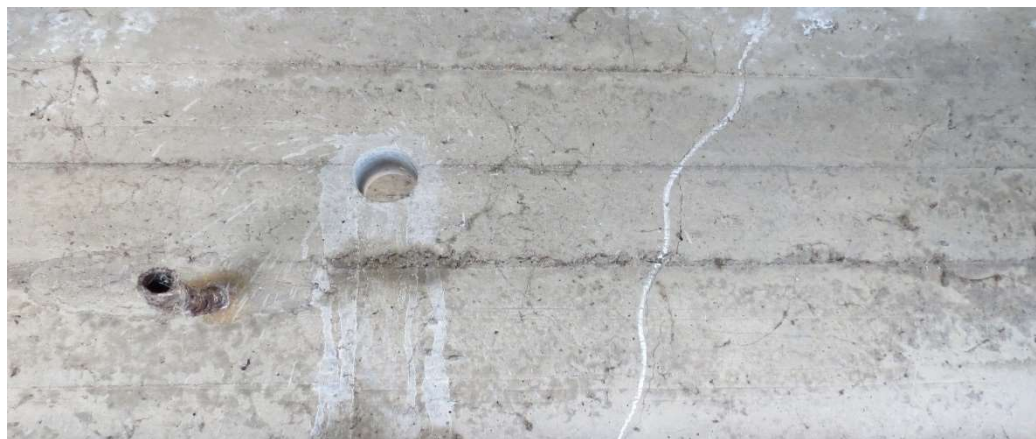
2.4 pav. Išgręžtas betoninis kernas iš pirmojo tarpatramio perdangos trečios pagrindinės sijos

Iš tilto per Kauno HE pirmojo tarpatramio perdangos 3, 4 ir 5 pagrindinių sijų buvo išgręžti trys betono bandiniai (žr. 2.4, 2.5 ir 2.6 pav.).

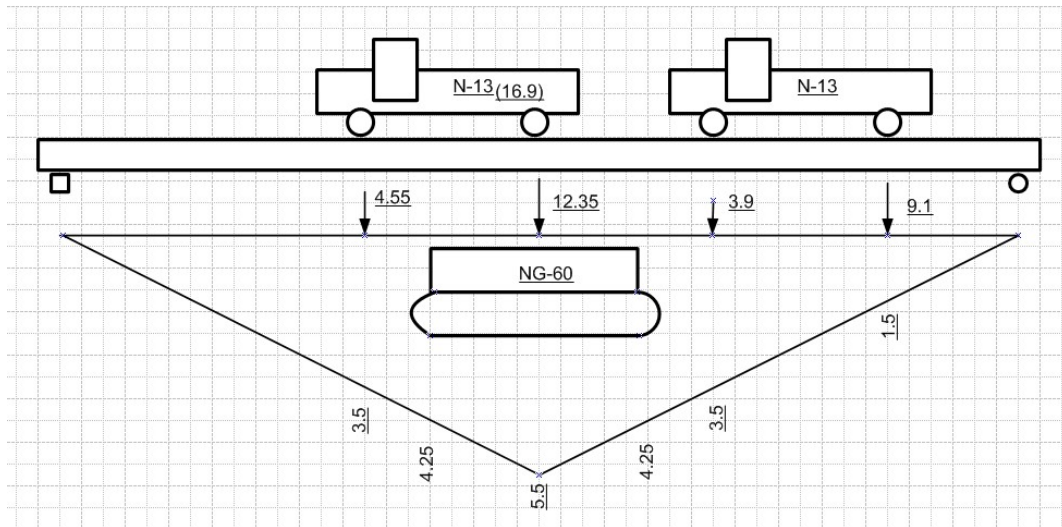
3.6 pav. Tiltlo per Kauno HE perdangos lenkimo momentų influentės apkrovimas H-13 ir HG-60 projekcinėmis apkrovomis

Tilto per Kauno HE perdangos sudarytos lenkimo momentų influentės apkrovimas H-13 ir HG-60 projekcinėmis apkrovomis pateiktas 3.6 paveiksle.

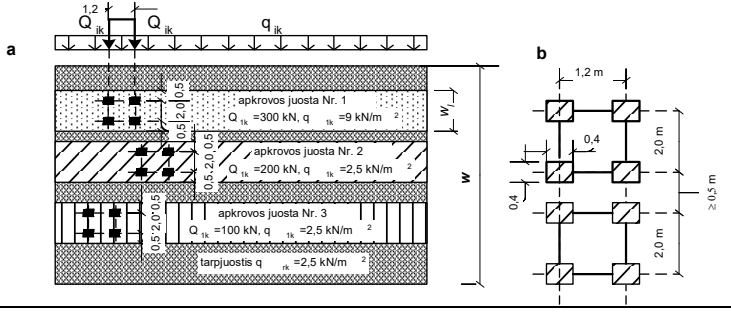
Bandymo apkrovos (sunkiasvorių automobilių) parametrai parinkti pagal ankstesnių bandymų duomenis (žr. 3.8 pav.): vidutinis sunkiasvorio automobilio svoris – 18,5 t (priekinės ašies masė 5,5 t, galinės ašies masė 13 t), atstumas tarp automobilio pirmos ir antros ašies – 3,5 m, iki sekančio sunkvežimio ašies – 3,0 m. Skersai tilto – 1,9 m + 2 x 0,30 = 2,5 m, 0,5 m tarp bortų. Išdėstymo skersai tilto schema – 2,5 + 0,5 + 2,5 m.

<p>3.8 pav. Sunkvežimio modelis taikytas parengiamuosiuose skaičiavimuose</p>	<p>3.9 pav. 1–mas apkrovos modelis pagal LST-EN</p>

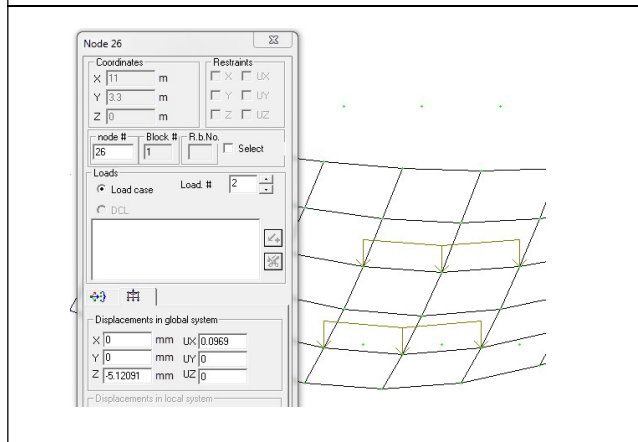
4.4 pav. Įvertinus pakloto 8 cm ir betono $E=30e6$ gauname mažesnius įlinkius nuo NG-60 apkrovos: antros sijos įlinkis – 5,1 mm, kraštinės sijos įlinkis – 5,1 mm

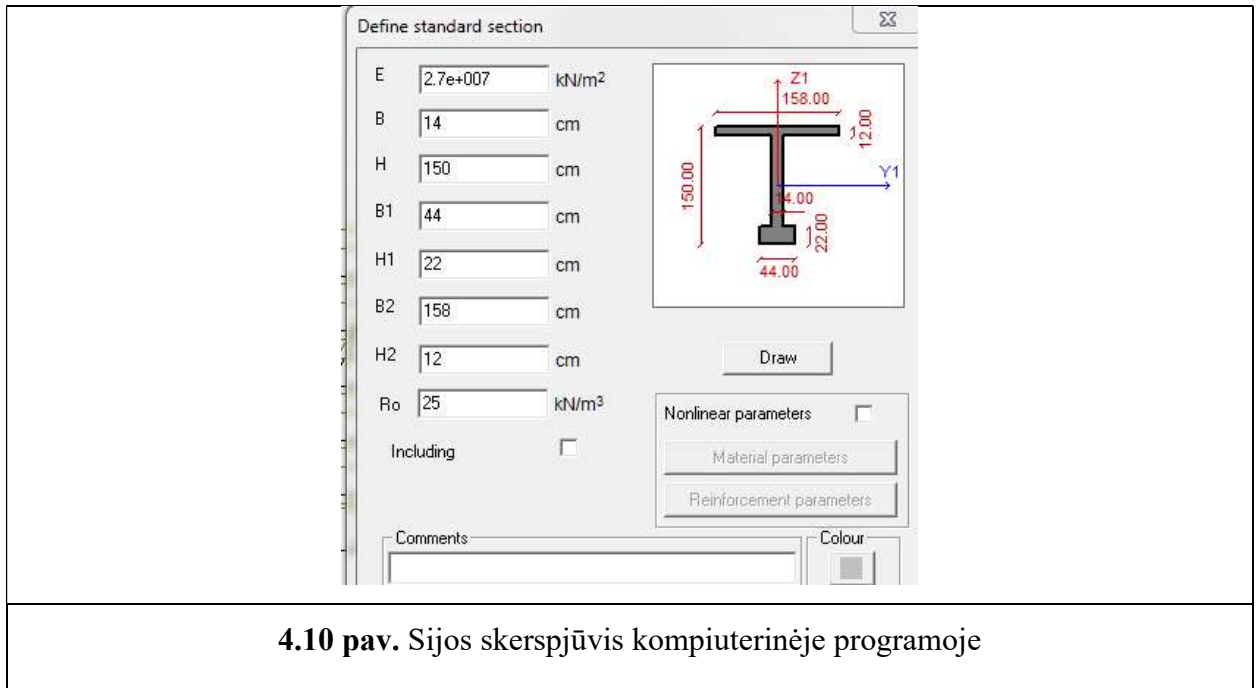
4.10 pav. Sijos skerspjūvis kompiuterinėje programoje

Tilto perdangos sijos skerspjūvis kompiuterinėje programoje pavaizduotas 4.10 paveiksle, sijos armavimo skaičiavimas pavaizduotas 4.11 ir 4.12 paveiksluose.

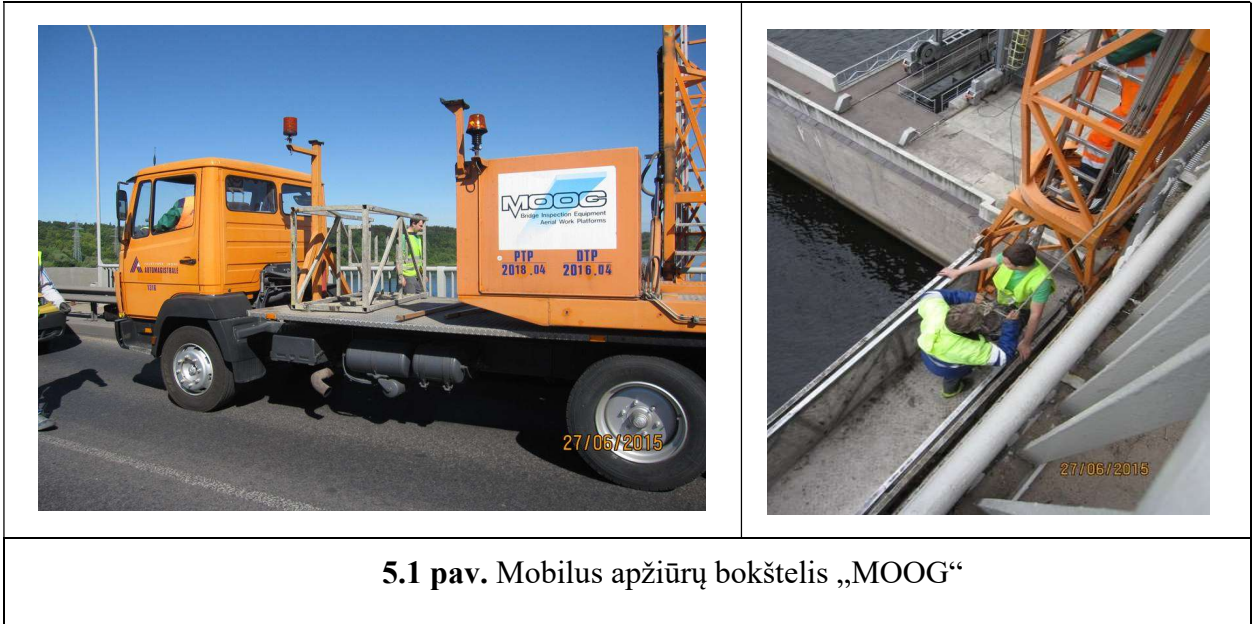
Bandymo metu didelę įtaką apkrovos išdėstymui turėjo apžiūros bokštelis „MOOG“ (žr. 5.1 pav.), nuo kurio buvo montuojama bandymo įranga, stebimos pagrindinių sijų deformacijos ir jose atsivėrusių įstrižųjų plyšių plokčių pokyčiai. Dėl šio priežasties buvo labiausiai apkraunama vidinė perdangos pusė, prie pirmos sijos, aukštupio pusėje.

Tilto per Kauno HE statinio bandymo metu buvo naudojami 4 dviašiai sunkiasvoriai automobiliai, kurių vidutinis svoris – 19,8 t ir apžiūros bokštelis „MOOG“, kurio bendra masė 11 t. Bandymo dieną sunkiasvoriai automobiliai buvo statomi vienas šalia kito galais. Pirmoje eismo juostoje galais buvo statomi du sunkvežimiai, antroje eismo juostoje (prie šalitilčio žemupio pusėje) buvo statomas apžiūros bokštelis „MOOG“, prie kurio galu buvo pristatomas trečias automobilis. „MOOG“ bokšteliui nuvažiavus nuo tilto, galais buvo sustatomi visi 4 sunkiasvoriai automobiliai.

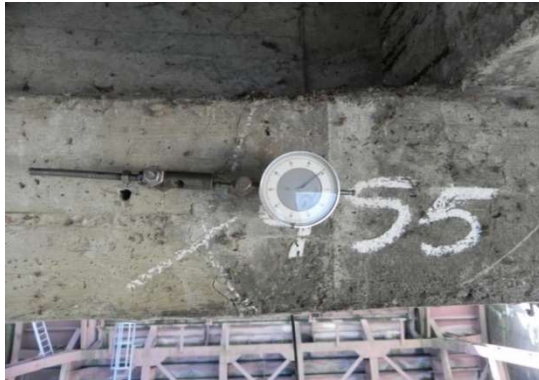
Statinio bandymo metu pirmojo tarpatramio perdangos ketvirtoje ir penktoje pagrindinėse sijos matavome atsivėrusių įstrižųjų ir normalinių plyšių pločių pokyčius (žr. 5.8 ir 5.9 pav.). Prieš bandymą pirmojo tarpatramio perdangos (ketvirtoje pagrindinėje sijoje) išmatuotas pradinis įstrižojo plyšio plotis buvo 0,40 mm, penktoje pagrindinėje sijoje įstrižojo plyšio plotis perdangos viduryje buvo 0,45 mm ir didžiausias normalinis plyšys perdangos sijos apatinėje lentynoje buvo 0,55 mm.

5.8 pav. Normalinio plyšio pločio pokyčio matavimas pirmojo tarpatramio perdangos penktos pagrindinės sijos viduryje, apatinėje lentynoje

- įvertinus armatūros koroziją 10% faktinis didžiausias sijų įlinkis nuo bandymo apkrovos 3,5 mm beveik atitinka teorinį paskaičiuotą įlinkį 3,53 mm.
- apkrovas perdangą sunkiasvariais automobiliais įstrižųjų ir normalinių plyšių plotis nekito;

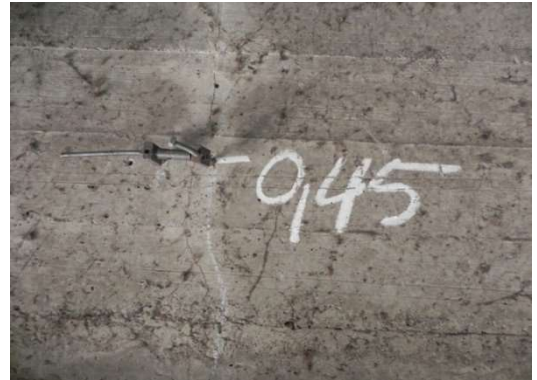
5.9 pav. Įstrižojo plyšio pločio pokyčio matavimas pirmojo tarpatramio perdangos ketvirtos pagrindinės sijos viduryje

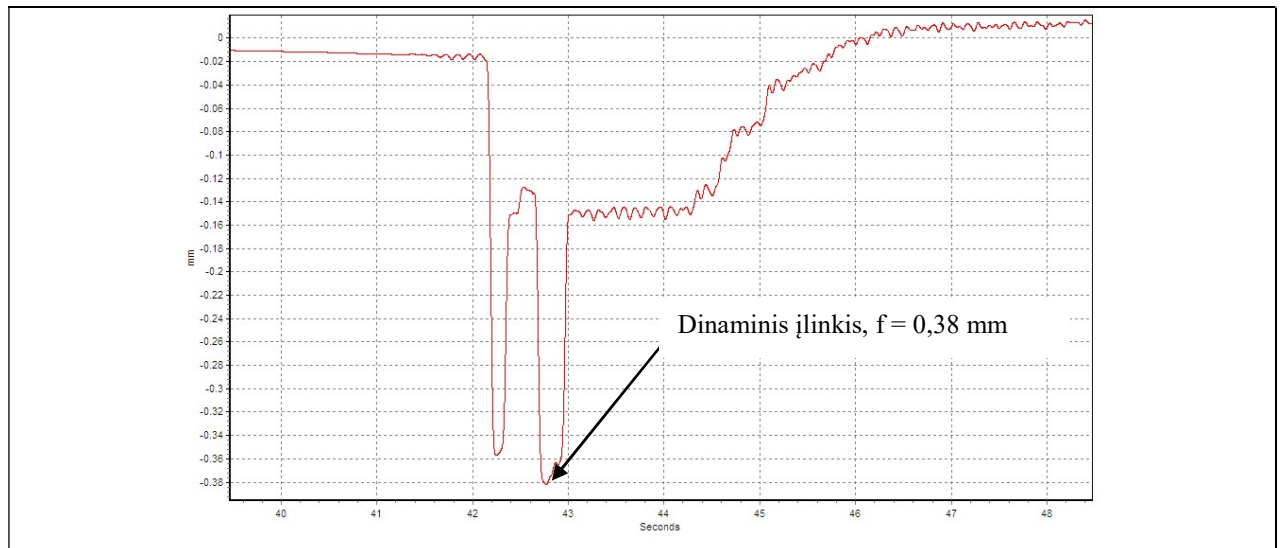
Bandymo Nr.	Jutiklio Nr.	Dinamiškumo koeficientas	
		$\mu_{din} = 1 + \mu = \frac{y_{din}}{y_{st}}$	(6.4.1)
6	Ch 01	1,27

6.1 pav. Poslinkių jutikliu, pirmojo tarpatramio perdangos viduriniame pjūvyje, užregistruotas dinaminio įlinkio grafikas

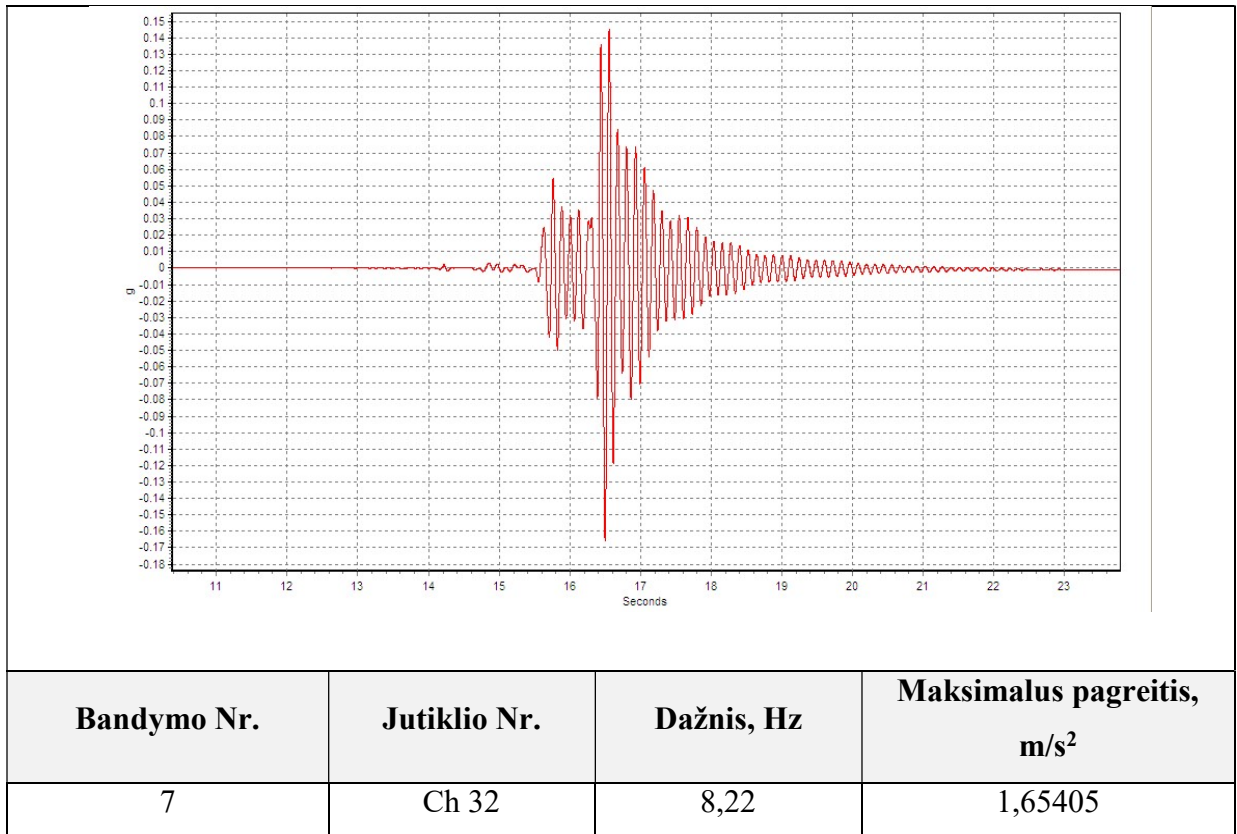
6.4 pav. Pagreičių jutiklio, pirmojo tarpatramio perdangos viduriniame pjūvyje, užregistruotų pagreičių grafikas
