**Kauno technologijos universitetas**

## **Automobilių saugumo sistemų tyrimas**

Baigiamasis magistro studijų projektas

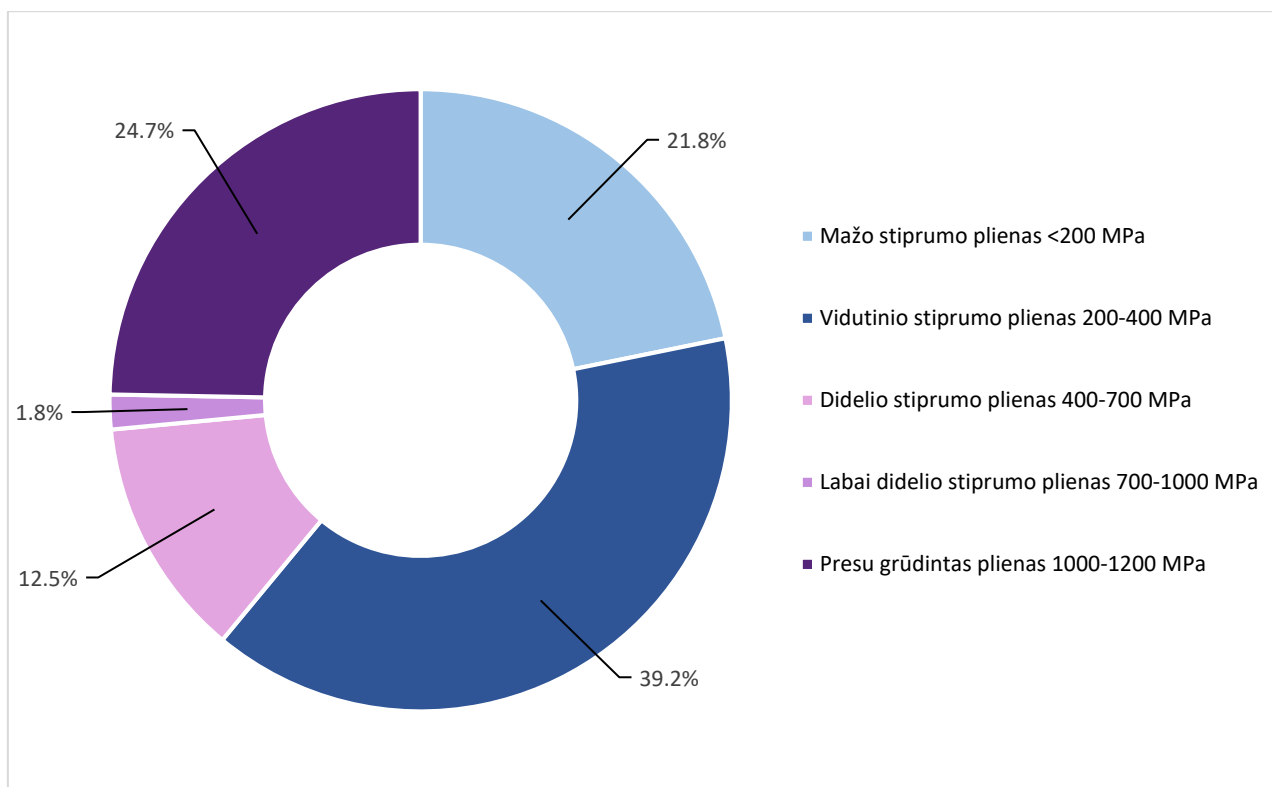
**1.2 pav.** 4 kartos „Škoda Octavia“ kėbulo karkaso medžiagų pasiskirstymas %

Iš 1.2 pav. matome, kad automobilio kėbule net du penktadaliai komponentų gaminami iš pačių stipriausių plienų. Taip pat du penktadalius viso automobilio kėbulo sudaro vidutinio stiprumo plienas, ir tik vienas penktadalis gaminamas iš mažo stiprumo plieno. Todėl drąsiai galima teigti, kad gamintojas didelę dėmesį skiria kėbulo konstrukcijai ir keleivių saugumui, nes naudojami įvairūs sustiprinimai bei daugiasluoksniai skirtingų plienų komponentai, siekiant kaip įmanoma labiau sustiprinti keleivių saugumo celą.

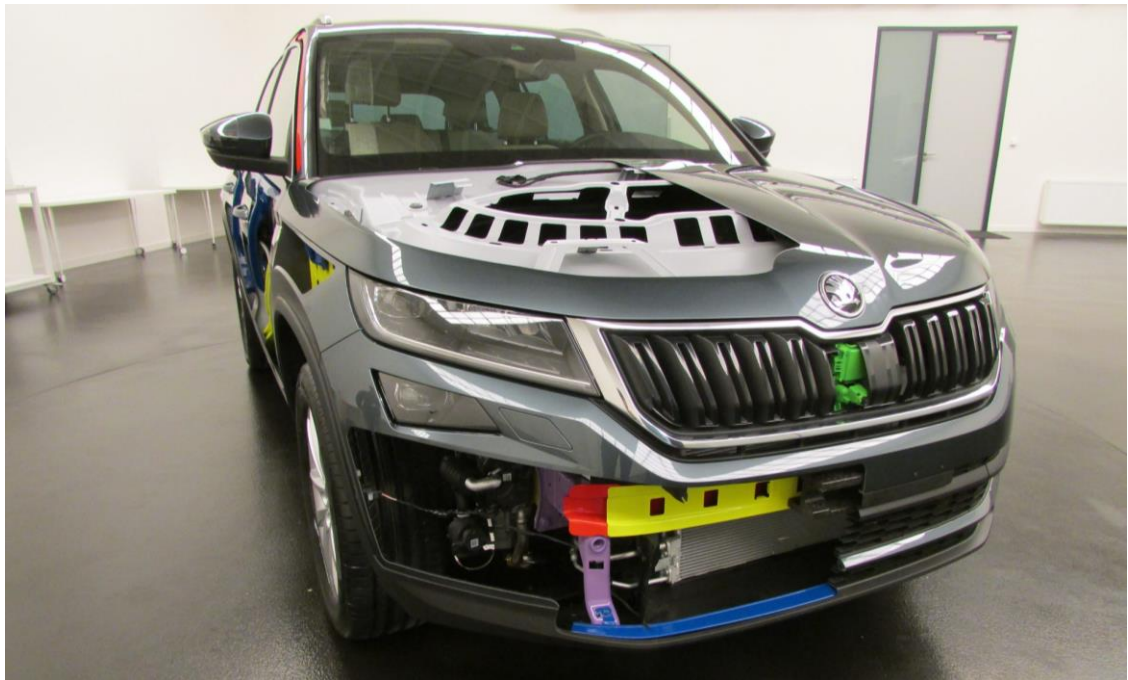
**1.3 pav.** „Škoda Kodiaq“ priekinės deformacinės zonos konstrukcija [2]

Paveiksle matomas specialus parodomasis „Škoda Kodiaq“ modelis [2]. Jis yra modifikuotas įvairiais techniniais pjūviais, siekiant parodyti sumontuotus saugumo elementus bei sistemas. Automobilio priekinė dalis yra apvalių formų ir be aštrių briaunų ar kampų, siekiant apsaugoti pėsčiuosius. Taip pat matosi, kad „Škodos“ gamintojas rūpinasi ne tik žmogaus kojų ar kūno apsauga susidūrimo metu, bet stengiasi apsaugoti ir galvą. Kapoto atliktame pjūvyje matyti, kad jo konstrukcija yra tuščiavidurė, todėl smūgio metu energija sugerama ir stengiamasi kiek įmanoma sumažinti žalą žmogaus sveikatai bei pavojų gyvybei. Po aptakiu priekiniu bamperiu yra putplastis, kurio paskirtis absorbuoti smūgį ir perduoti jo likusią energiją į balkį. Balkiui naudojama trijų komponentų konstrukcija pavaizduota (1.4 pav.).

Šie komponentai turi tinkamai derėti tarpusavyje, kad esant nedideliam smūgiui būtų sugerta energija. Tačiau tuo pačiu konstrukcija turi būti ganėtinai stipri, kad iš karto nebūtų pažeisti aušinimo radiatoriai bei kiti variklio skyriaus mazgai, o smūgio energija perduodama lonžeronams. Kaip pavyzdį panagrinėsiu „Škoda Kodiaq“ modelio priekinės deformacinės zonos konstrukciją, kuri pavaizduota (1.3 pav.).

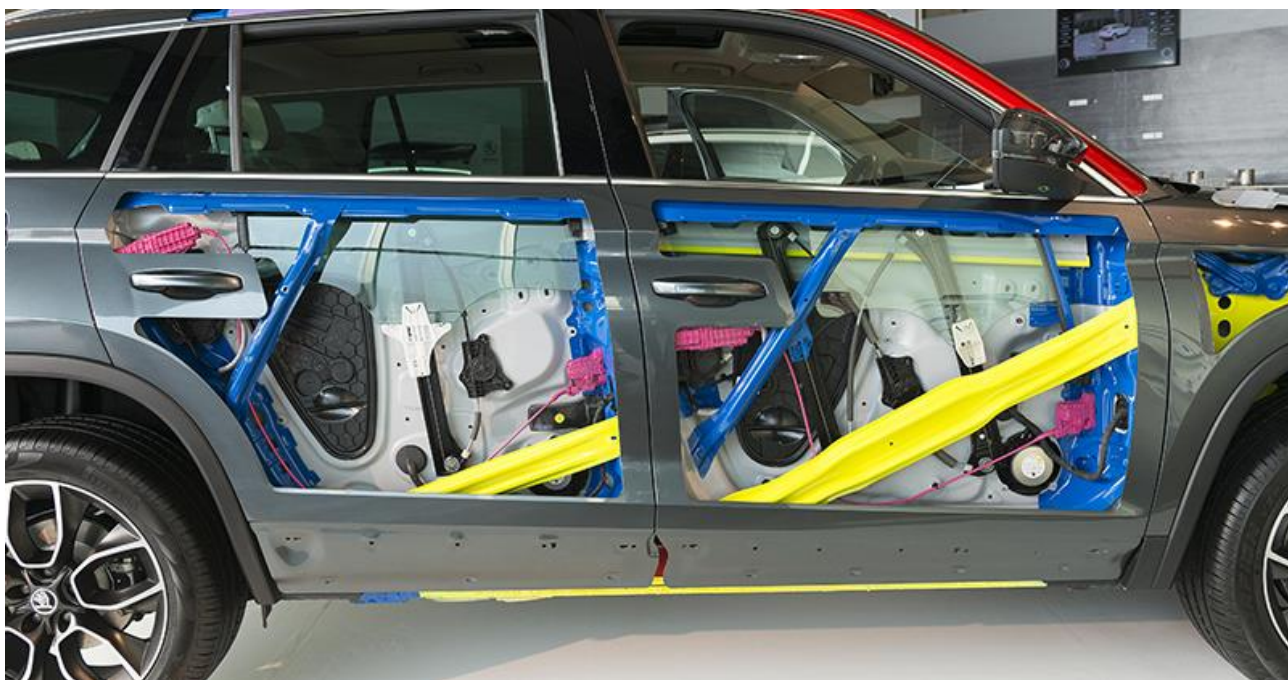
Be aptartų saugumo elementų kėbulų gamyboje, „Škodos“ automobilių gamintojas skiria dar didesnę dėmesį keleivių saugumui esant šoniniam smūgiui, kuris kelia didžiausią pavojų žmogaus gyvybei bei rimtų sužalojimų grėsmę. Šiuo tikslu atsižvelgta į automobilio durų, kurios priima pirminę smūgio energiją, konstrukcijos tobulinimą. Panaudota konstrukcija pavaizduota „Škoda Kodiaq“ modelyje (1.5 pav.). Automobilio duryse yra sumontuota po du strypus: vienas jų apatinėje durų dalyje, kitas viršutinėje. Smūgio metu šie elementai priima energiją ir sumažina durų deformavimą į salono vidų, todėl sumažėja tikimybė keleiviui susižeisti atsitrengus į automobilio konstrukcijas.

1.5 pav. Pastiprinta durų konstrukcija [2]

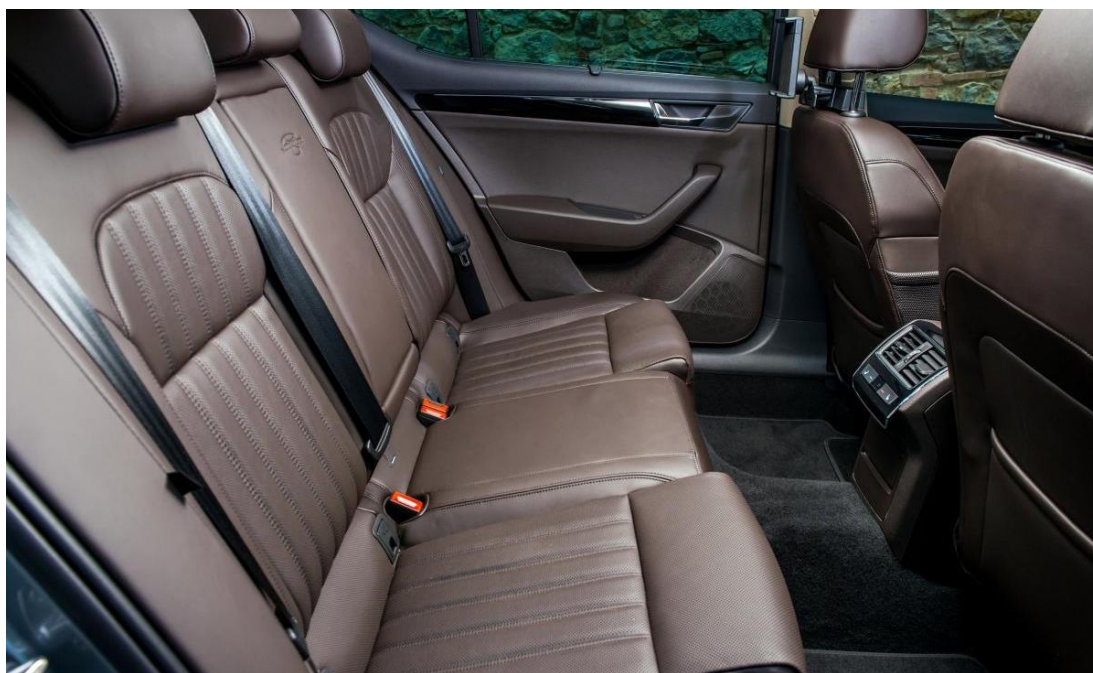
Saugos diržų sistema nėra sudėtinga, todėl ji jau pakankamai išstobulinta ir naujų techninių sprendimų pasitaiko labai retai. „Škodos“ gamintojo automobiliuose standartiškai montuojami penki diržai, kurie tvirtinami trijuose taškuose (1.6 pav.). Visi diržai turi pirotechninius įtempimo mechanizmus bei jėgos reguliatorius, kurie parenka įtempimo jėgą pagal žmogaus svorį, taip sumažindami diržo sukuriamą apkrovą.

**1.6 pav.** Saugos diržai gale sėdintiems keleiviams [5]

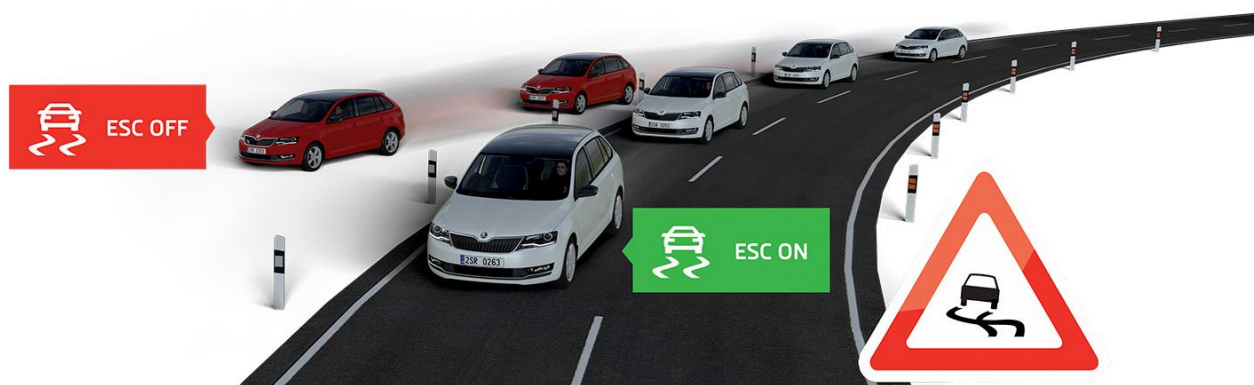
Elektroninė stabilumo kontrolės sistema užkerta kelią automobilio slydimui kritinėse situacijose, kai jis kelyje tampa nestabilus. Sistema glaudžiai susijusi su visomis kitomis automobilio kontrolės sistemomis. Stebėdama jutiklių rodmenis ir juos analizuodama atlieka daugybę operacijų. Parametrų nukrypimas fiksuojamas, esant skirtingam ratų sukimosi greičiui, tuomet aktyvuojama ESC kuri užtikrina, kad automobilis toliau važiuotų saugiai ir būtų valdomas (1.9 pav.).

1.9 pav. „Škoda“ ESC sistemos veikimas [9]

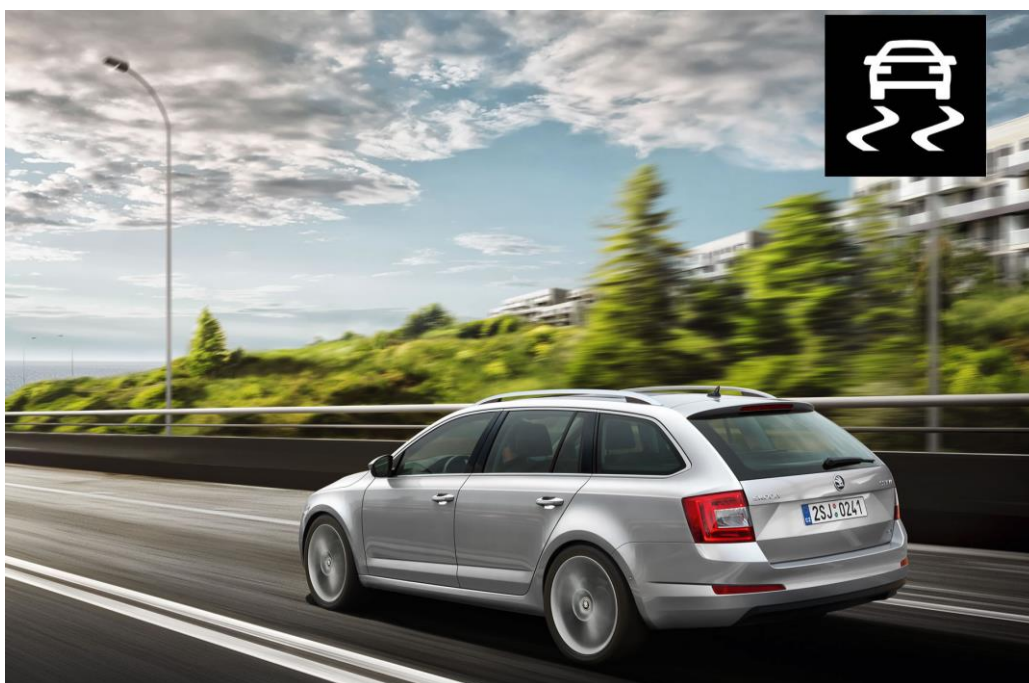
ASR – praslydimų sistema, kontroliuojanti varančiųjų ratų buksavimą ir neleidžianti jiems praslysti išibėgėjimo metu ant slidžios kelio dangos. Jei per didelis sukimo momentas prasuka vieną arba abu varančiuosius ratus, ASR pradeda veikti variklio valdymo sistemą ir sumažina variklio sukimo momentą. Sistemos veikimo metu prietaisu skydelyje užsidega išpėjamoji praslydimų kontrolės lemputė (1.10 pav.), kuri iškart užgessta esant geroms kelio ir ratų sukibimo sąlygoms.

**1.10 pav.** ASR sistemos veikimas [11]

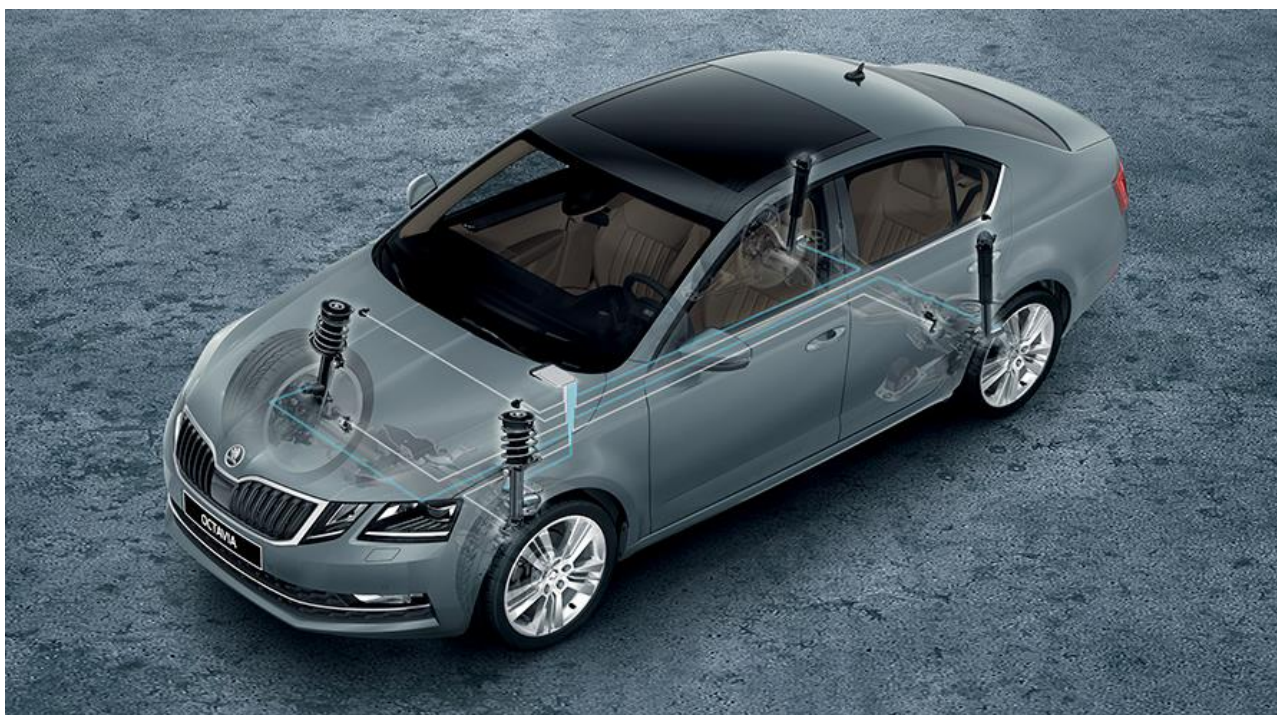
DCC užtikrina saugumą, nes automobilis dinamiškai prisitaiko posūkiuose. Sistemos valdymo blokas nuolatos fiksuoja pakabos svyravimų amplitudę ir individualiai valdo kiekvieną amortizatorių (1.11 pav.). Amortizatoriai turi elektroninį vožtuvą, kurie sujungti su valdymo bloku. Valdymo blokas valdydamas vožtuvus gali, keisti amortizatoriuose esančios alyvos debitą. To pasėkoje, reguliuojama amortizatorių darbinė eiga ir kietumas bei prisitaikymas prie kelio.

1.11 pav. DCC sistema [14]

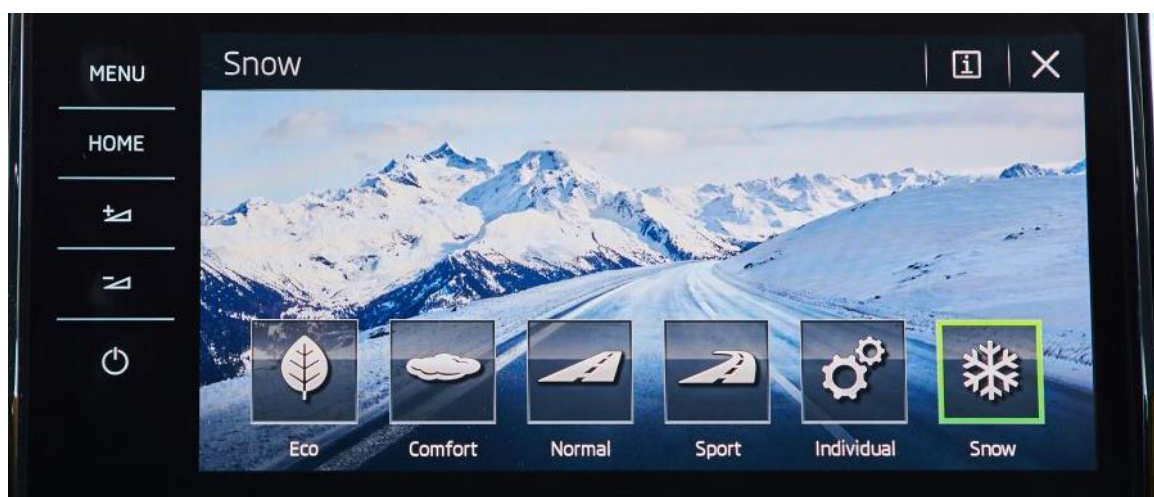
- „Snow“ – įjungus šį režimą, elektroninė stabilumo kontrolė nustatoma įveikti mažo sukibimo paviršius. Pavyzdžiui, ratų praslydimo kontrolė padidina ratų praslydimą, kad pagerintų sukibimą bei pravažumą.

1.12 pav. DCC sistemos valdymo galimybės [15]

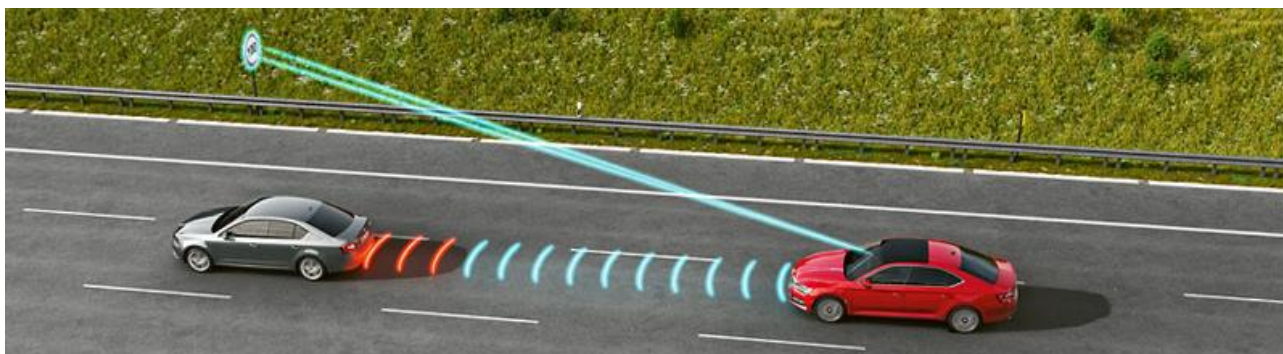
kuomet yra gyvenvietė, automagistralė, posūkis ar sankryža. Visa tai suteikia ACC sistemai prognozavimo funkciją. Automobilis gali, pats keisti nustatyto greičio ribą, greitėti bei lėtėti pagal eismo taisykles.

**1.13 pav.** Prognozuojanti ACC sistema [16]

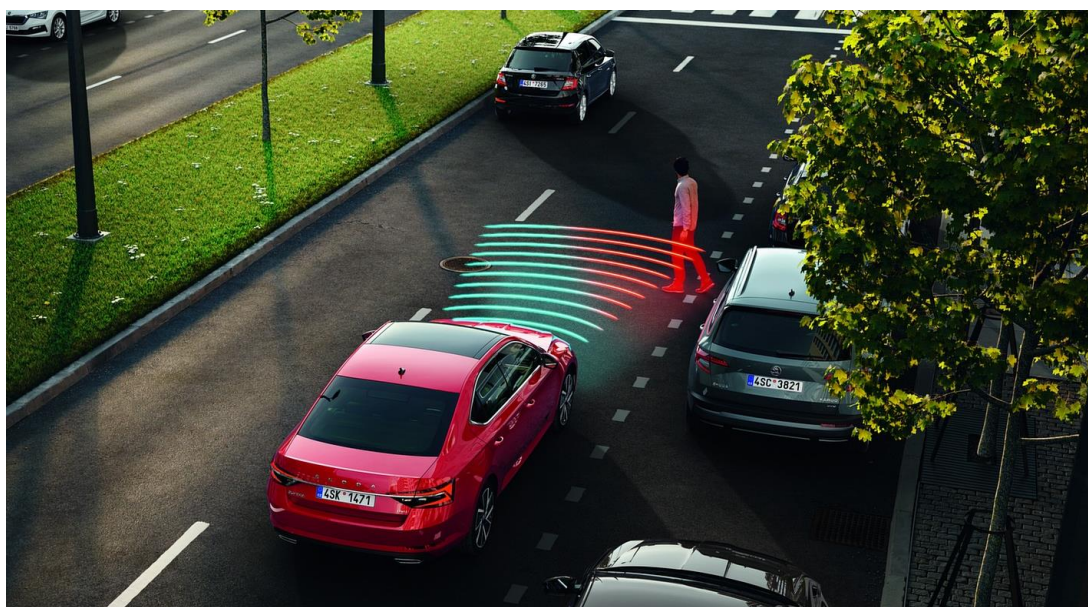
„Škodos“ automobiliuose esantis priekinis radaras naudojamas ne vien kruizo kontrolei, bet ir kitoms saugumo sistemoms, kaip autonominis stabdymas. „Front Assist“ - pagalbinė apie susidūrimą įspėjanti saugos sistema, kuri neišvengiamo susidūrimo atveju aktyvuoja automobilio stabdžius ir visiškai jį sustabdo, kad sušvelnintų jo pasekmes. Prieš įsikišimą į automobilio valdymą, sistema įjungia perspėjantį garso signalą ir jeigu vairuotojas nesureaguoja į perspėjimą, sistema pati stabdo automobilį. Be to, ši sistema staigiai stabdo automobilį, jeigu pėsčiasis mėgina pavojingai kirsti automobilio važiuojimo trajektoriją (1.14 pav.) ar atsiradus kelyje netikėtai kliūčiai bei išbėgus gyvūnui.

**1.14 pav.** „Front Assist“ su pėsčiųjų detekcija [17]

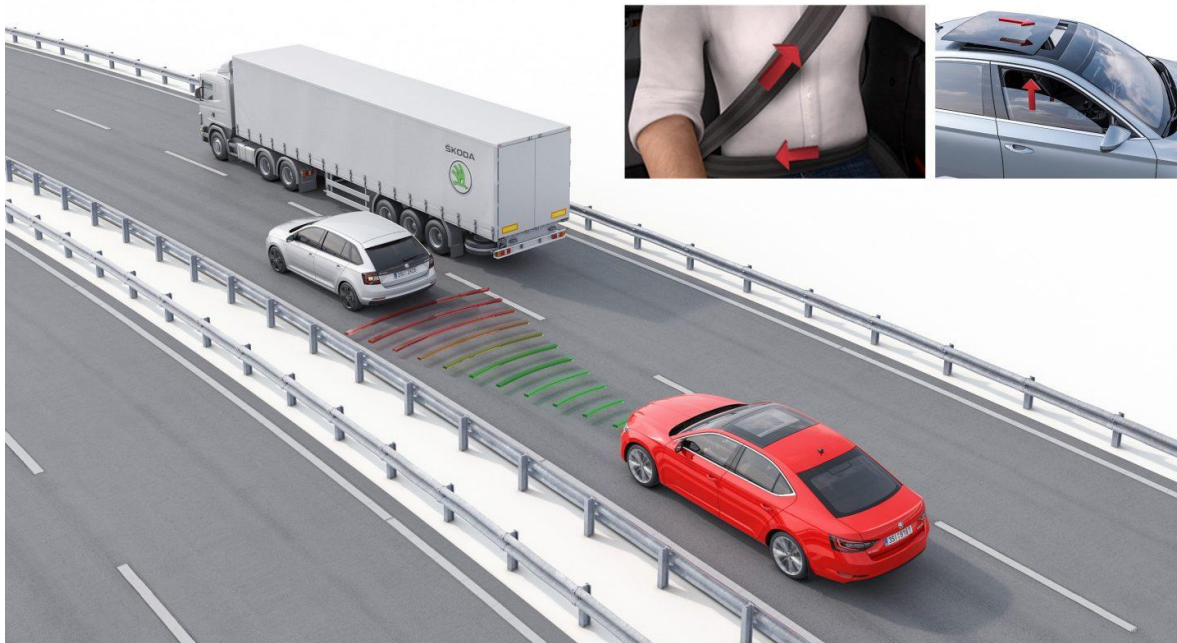
Dėka priekinio radaro sistemos automobilis sugeba suprasti avarines situacijas, todėl „Škodos“ automobiliuose sumontuota keleivių saugumo sistema (1.15 pav.), kuri pasiruošia galimai avarijai. Ši sistema, ankstyvame avarinės situacijos etape pradeda inicijuoti apsaugos priemones skirtas keleiviams, siekiant pasiruošti galimam smūgiui ir oro pagalvių išsiskleidimui. Šios priemonės apima vairuotojo ir priekinio keleivio saugos diržų įtempimą, atvirų langų ir stoglangio uždarymą, paliekant penkių centimetrų tarpus nuo pilnai uždarytos padėties [18].

**1.15 pav.** „Crew Protect Assist“ apsaugos sistema [18]

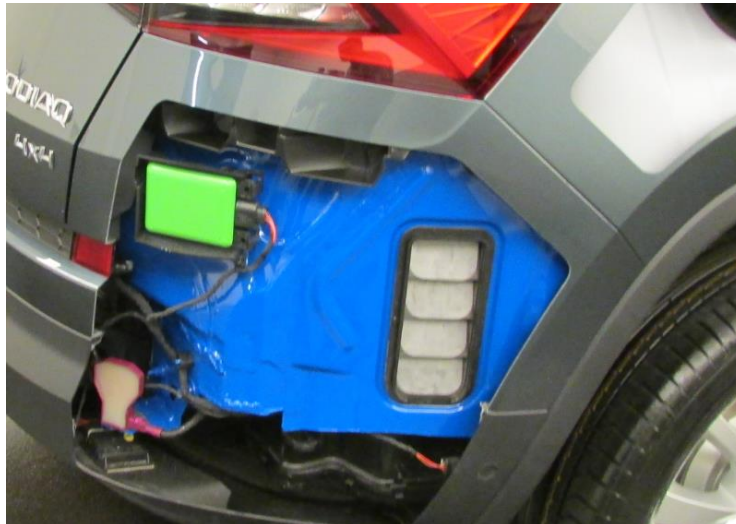
Šoninis asistentas – atnaujinta saugos sistema, kuri atlieka aklosios zonos detekciją. Sistemos veikimas paremtas dviejų radaro jutiklių veikimu, kurie sumontuoti šonuose po galiniu bamperiu (1.17 pav.). Šie radarai aptinka automobilius, artėjančius iš galo arba esančius automobilio aklojoje zonoje.

1.17 pav. Šoninio asistento sistemos radaras [2]

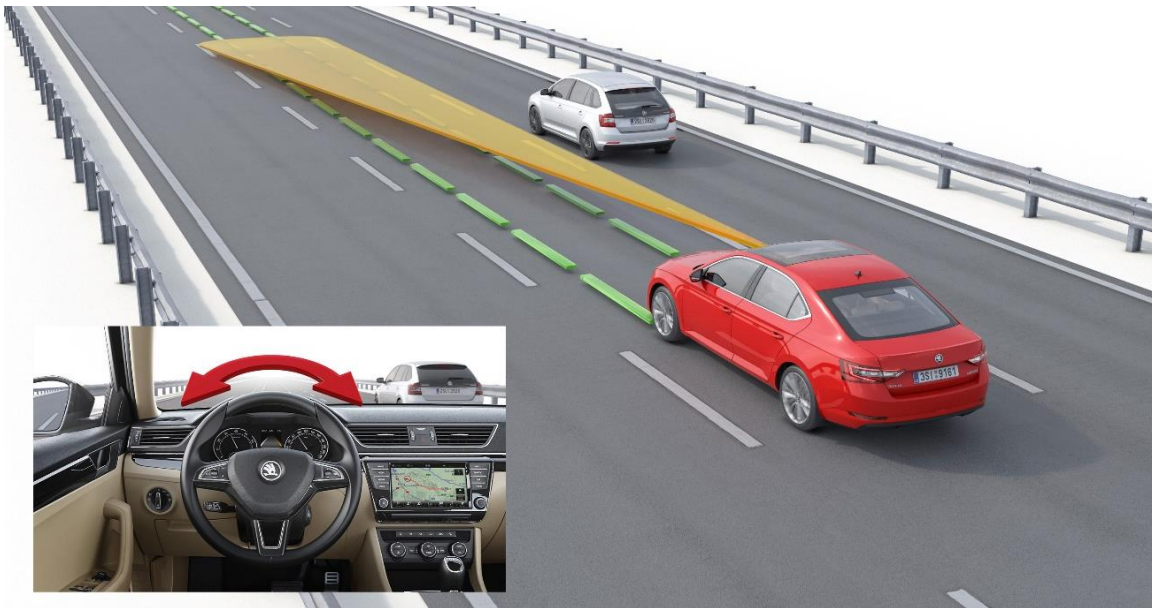
Jei vairuotojas pervargęs, užmiega arba blaškomas pašalinių trikdžių, automobilio kontrolė gali būti prarasta. Siekiant to išvengti, automobiliuose montuojama kelio ženklavimo linijų sekimo sistema. Priekiniame stikle sumontuota kamera fiksuoja priešais esantį kelią ir atpažįsta eismo juostų linijas. Esant klaidingai važiavimo trajektorijai, sistema grąžina automobilį į eismo juostą, koreguojant vairo posūkio kampą (1.18 pav). Sistema pradeda veikti, esant didesniai nei 65 km/h greičiui [22]. Taip pat vairuotojas turi laikyti abi rankas ant vairo, kitaip pasigirsta garsinis perspėjantis signalas. Sistema neveikia atliekant persirikiavimo manevrą su įjungtu posūkio signalu. Šios saugumo priemonės veikimas yra ribotas, nes jei nėra tinkamo kelio juostų žymėjimo, sistema neveiks.

**1.18 pav.** Juostos palaikymo sistemos veikimas [22]

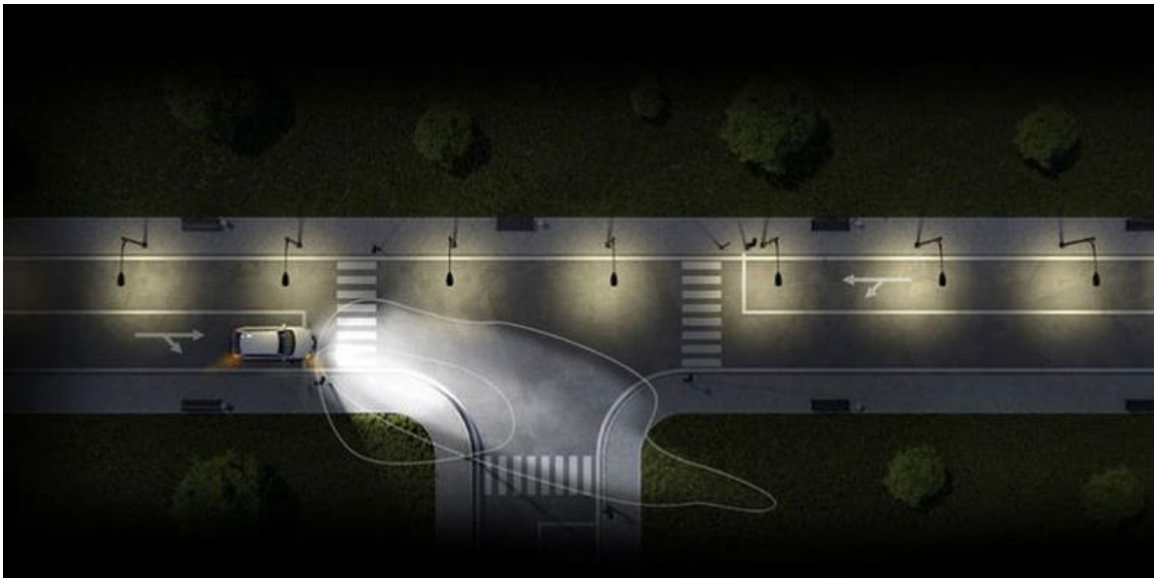
Sistema atlieka ilgųjų ir trumpųjų žibintų perjungimo veiksmus bei reaguoja į oro sąlygas. Gaunant informaciją iš ant ašių sumontuotų apkrovos daviklių yra reguliuojamas žibintų aukštis. Taip pat, atsižvelgiama į vairo posūkio kampą bei akceleratoriaus pedalo padėtį. Tai leidžia kryptingai nukreipti šviesos srautą pagal automobilio važiavimo trajektoriją bei reguliuoti aukštį jam greitėjant ar stojant. Automobilyje su priekiniais rūko žibintais sumontuota papildoma saugumo funkcija. Važiuojant sankryžoje papildomai užsidega tas rūko žibintas, į kurią pusę atliekamas posūkio manevras (1.19 pav.). Tai didina pėsčiųjų saugumą, nes vairuotojas gali anksčiau reaguoti ir išvengti įvykio.

**1.19 pav.** Rūko žibintų posūkio funkcija [25]

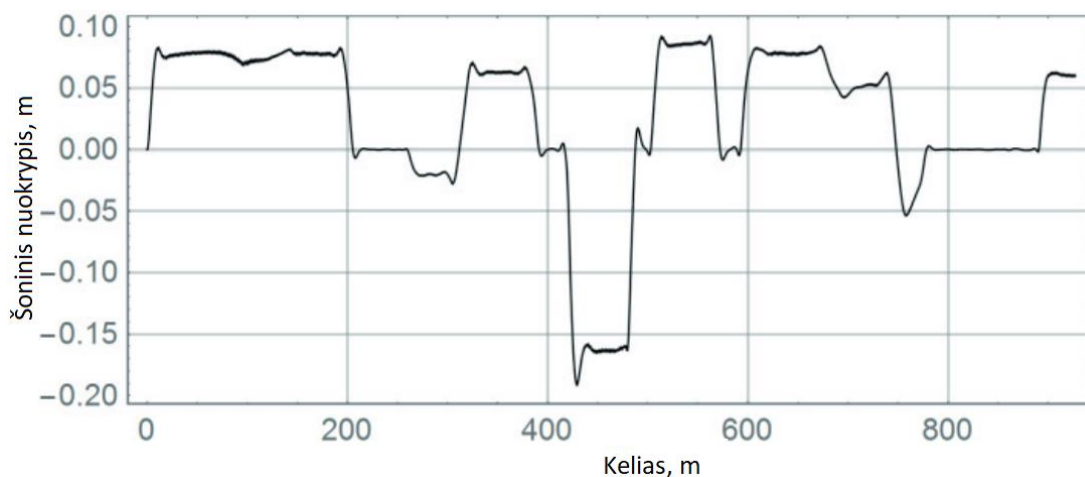
**2.3 pav.** Netiesinio Stanley algoritmo rezultatai [27]

Sekančiame straipsnyje [27] aprašomas autonominės transporto priemonės juostos laikymo algoritmo kūrimas bei jo bandymas. Šiai užduočiai pasiekti buvo naudojami du sprendimai: dvigubas kontūro valdymas su priekinės apkrovos trikdžių kompensavimu ir netiesinis Stanley metodas. Bandyne naudojamas paprastas kartingas ant kurio pritvirtinta pirmos kartos „Bosch“ gamintojo daugiafunkcinė kamera (2.1 pav.). Kartingo nuokrypio nuo linijos rezultatai pateikti (2.2-2.3 pav.).

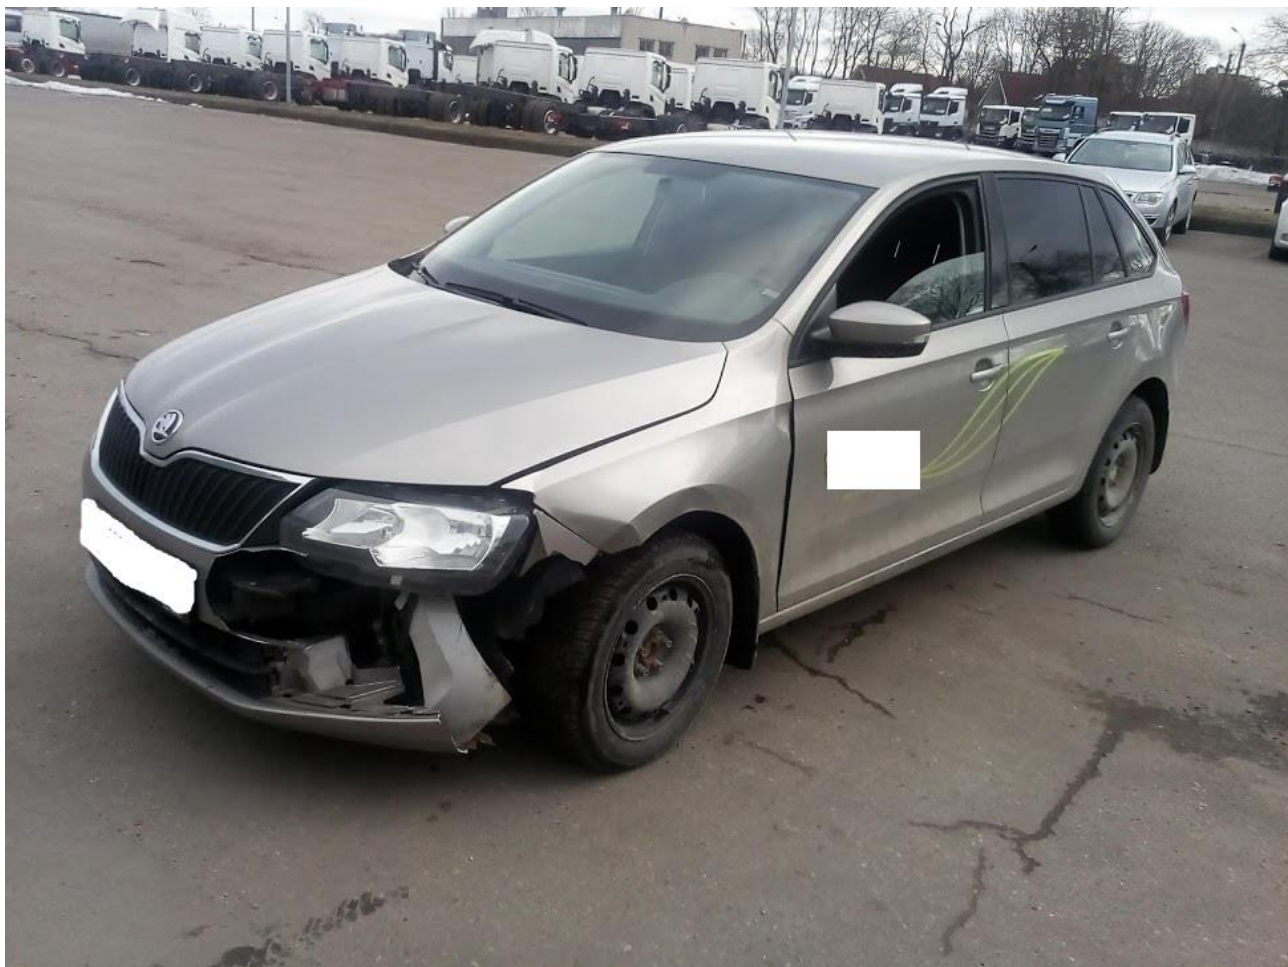
Automobilis „Škoda Rapid“ susidūrė su staiga į kelią išbėgusiu gyvūnu. Smūgis koncentruotas į vairuotojo pusę, labiau į kampinę dalį. Apgadintos šios priekio dalys (3.9 pav.): bamperis, k. p. sparnas su posparniu, žibintai, sujungimo rėmas („televizorius“). Priekinė deformacinė sija nepažeista, todėl oro pagalvių sistemos aktyvavimas būtų neracionalus. Keičiamų detalių sąrašas ir remonto darbų kaina pateikta (3.6) lentelėje.

3.9 pav. „Škoda Rapid“ kėbulo pažeidimai

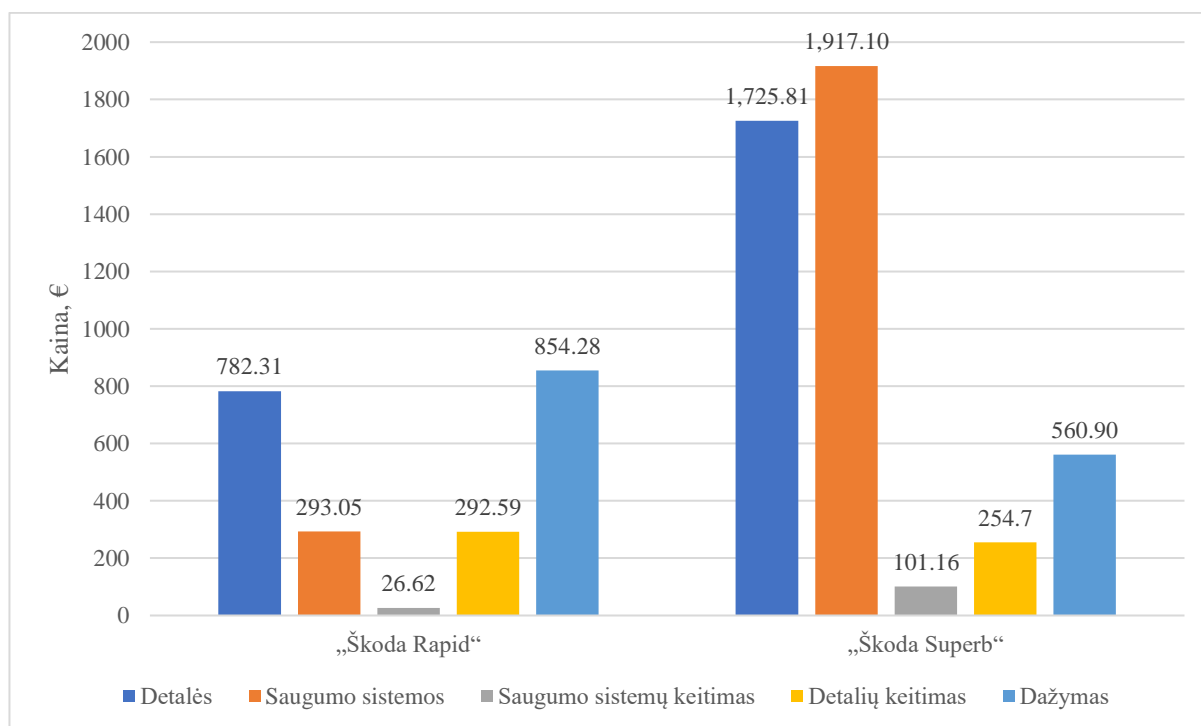
Abu susidūrimo su gyvūnais atvejai labai panašūs, tačiau remonto kaina skiriasi dvigubai. Abiejų atvejų remonto kaštų palyginimas pateiktas (3.11 pav.).

3.11 pav. Remonto kaštų palyginimas

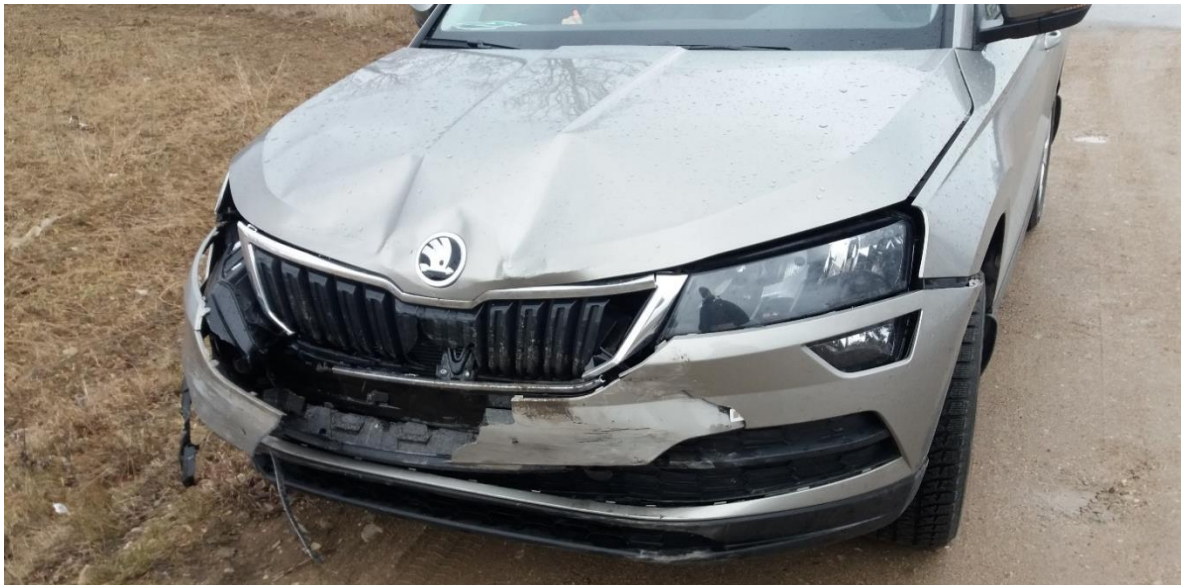
Autonominio stabdymo sistema sumažino automobilio greitį ir sušvelnino autoįvykio padarinius. Smūgis buvo vidutinio stiprumo, o vairuotojas išvengė sužeidimų. Priekinė automobilio deformacinė zona sugėrė smūgio energiją, o lonžeronai liko sveiki. Apgadinta visa automobilio priekinė dalis: žibintai, sparnai, variklio dangtis, radiatoriai. Automobilio pažeidimai matomi (3.13 pav.). Oro pagalvių sistema nebuvo aktyvuota, nes automobilio greitis buvo ženkliai sumažėjęs iki susidūrimo momento. Automobilio remonto kaina pateikta (3.8) lentelėje.

**3.13 pav.** „Škoda Karoq“ po susidūrimo

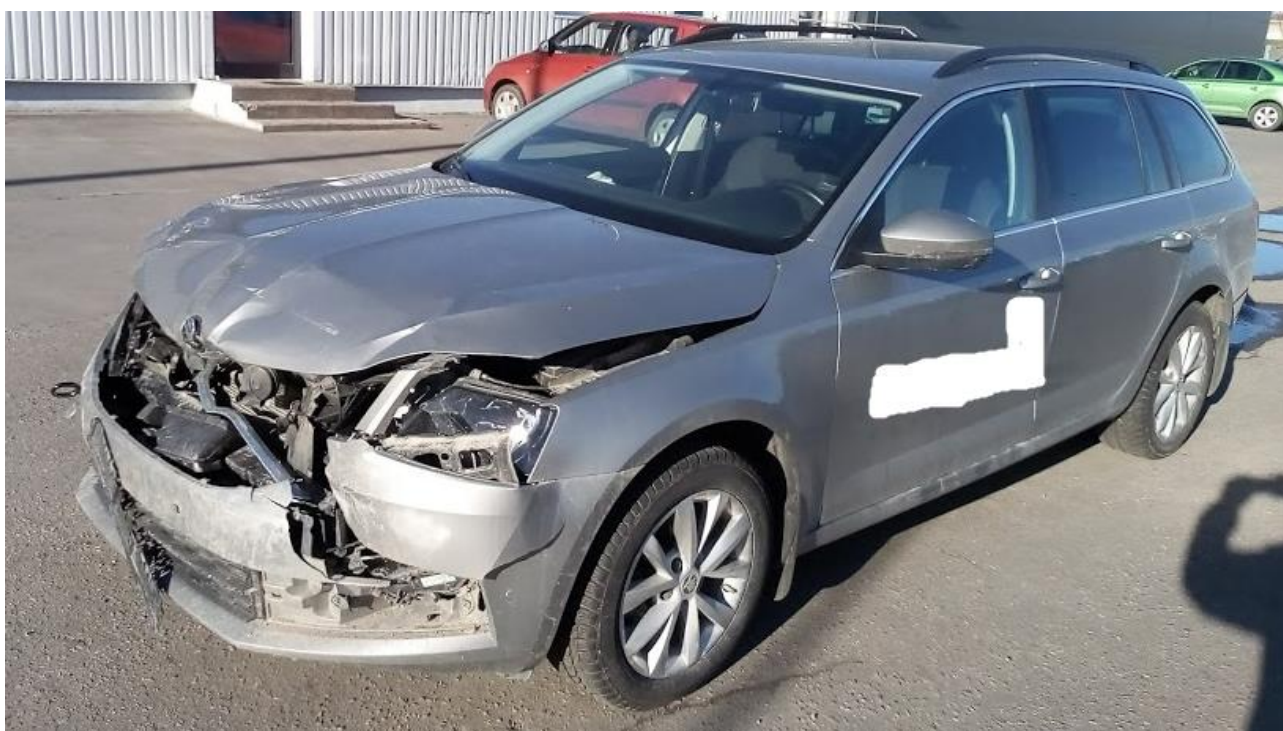
„Octavia“ vairuotojas pradėjo stabdyti. Tačiau greitis buvo per didelis, o atstumas per mažas. Smūgis buvo ganėtinai stiprus (3.15 pav.), bet žmonės nebuvo sužeisti. „Škodos“ vairuotoją nuo sužeidimų apsaugojo suveikusios priekinės oro pagalvės bei užsikirtę saugos diržai. Automobilio saugumo atstatymo kaina pateikta (3.9) lentelėje.

**3.15 pav.** „Škoda Octavia“ po susidūrimo

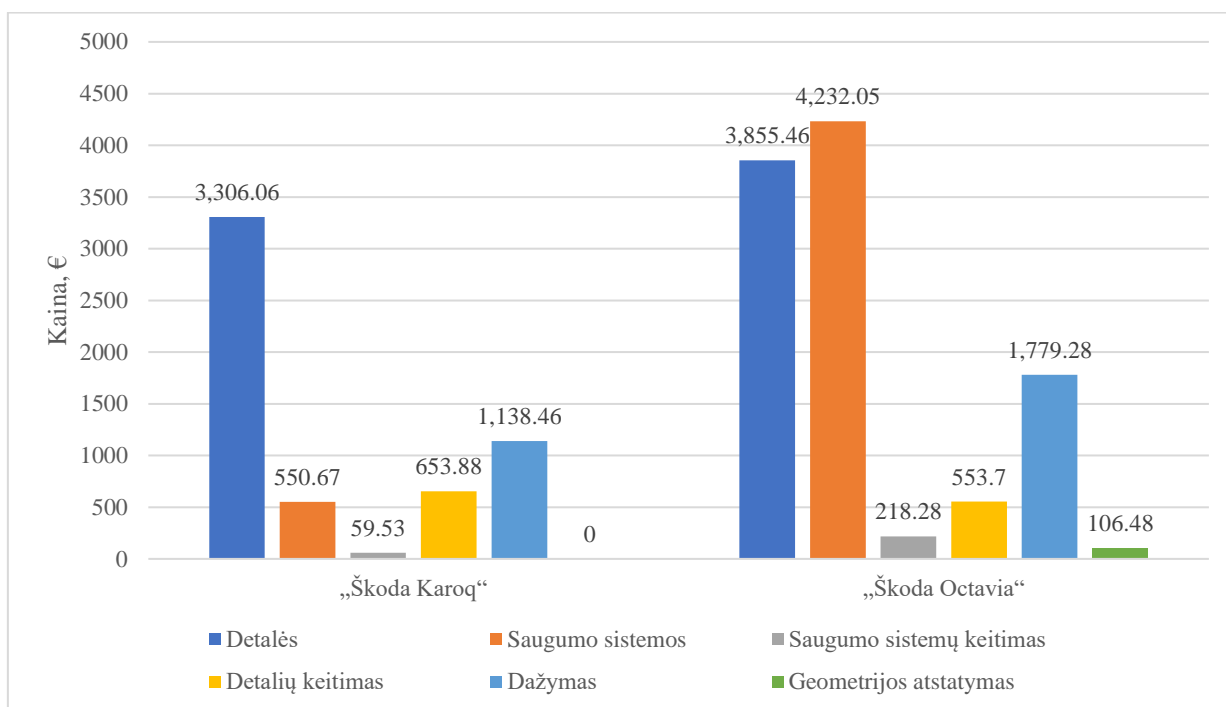
Abu aptarti automobiliai turėjo panašaus pobūdžio smūgius. Abiejų atvejų remonto kaštų dedamųjų pasiskirstymas pateiktas (3.16 pav.).

**3.16 pav.** Remonto kaštų palyginimas

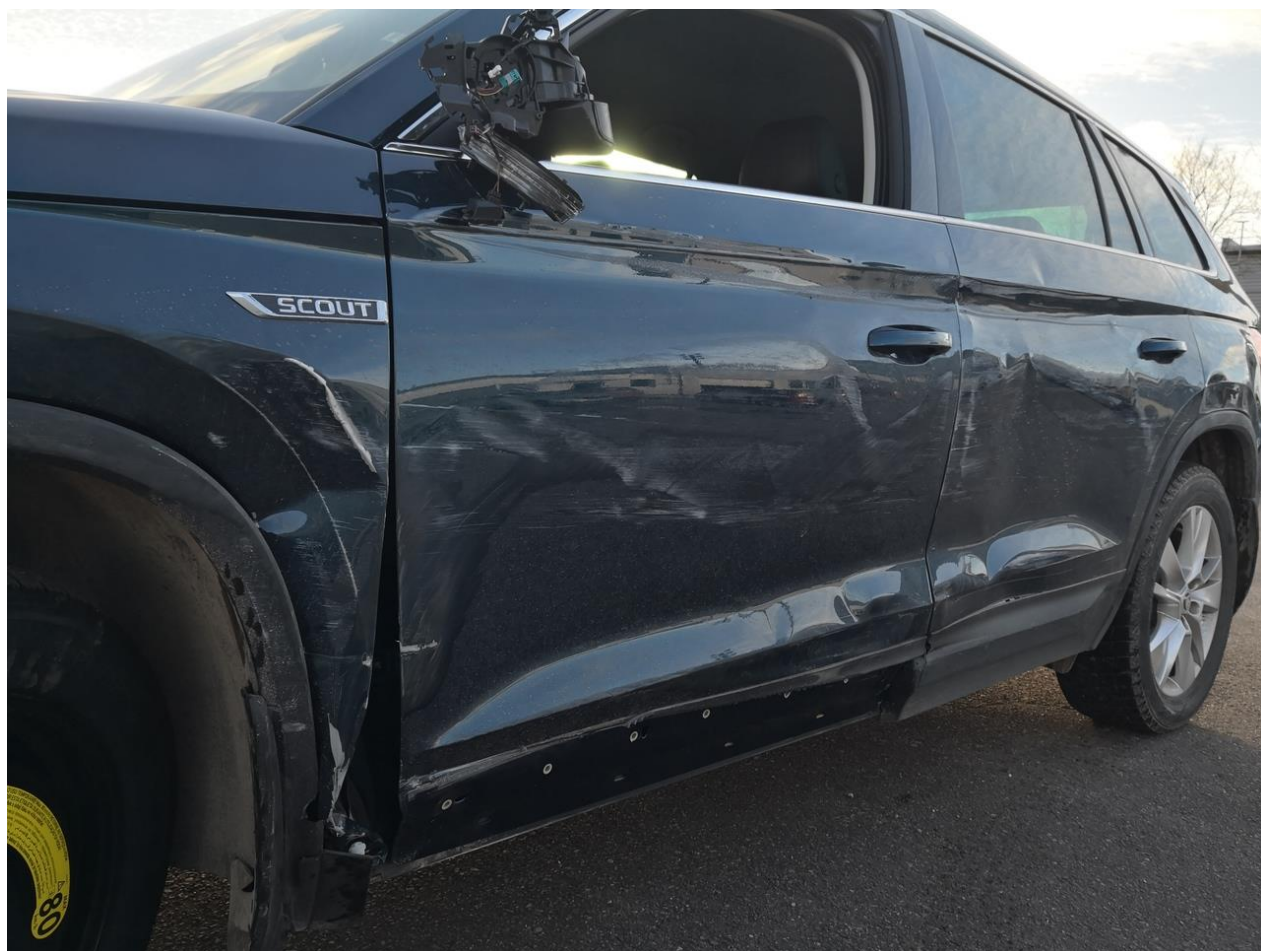
**3.18 pav.** „Škoda Kodiaq Scout“ pažeidimai

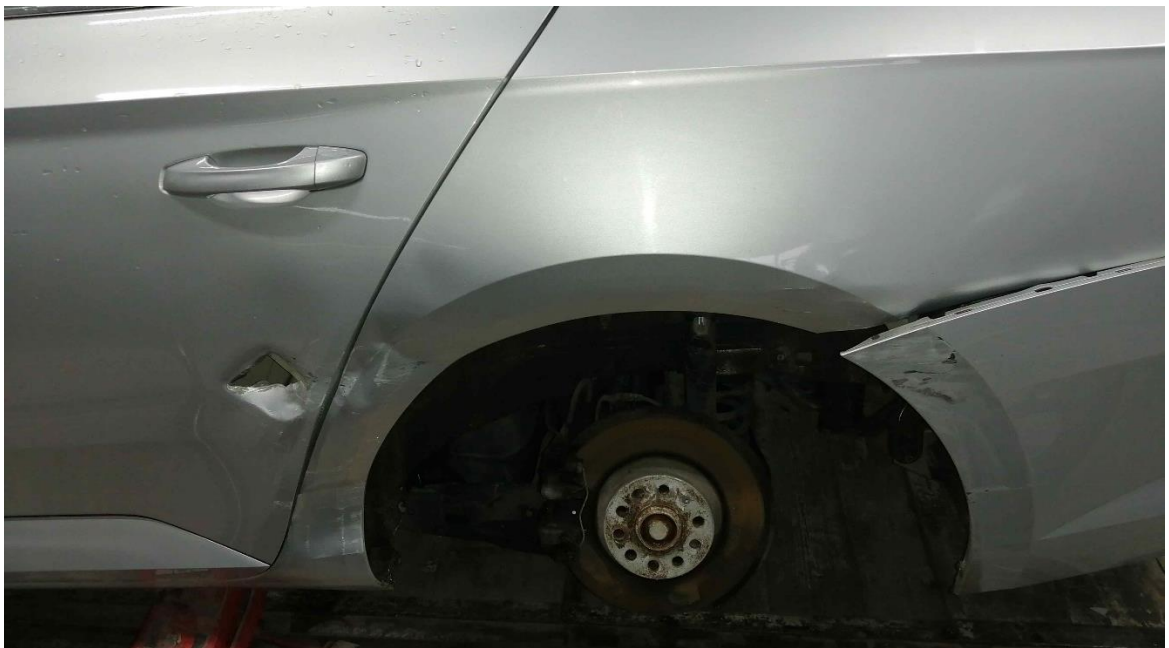
**3.20 pav.** „Škoda Superb“ kėbulo pažeidimai

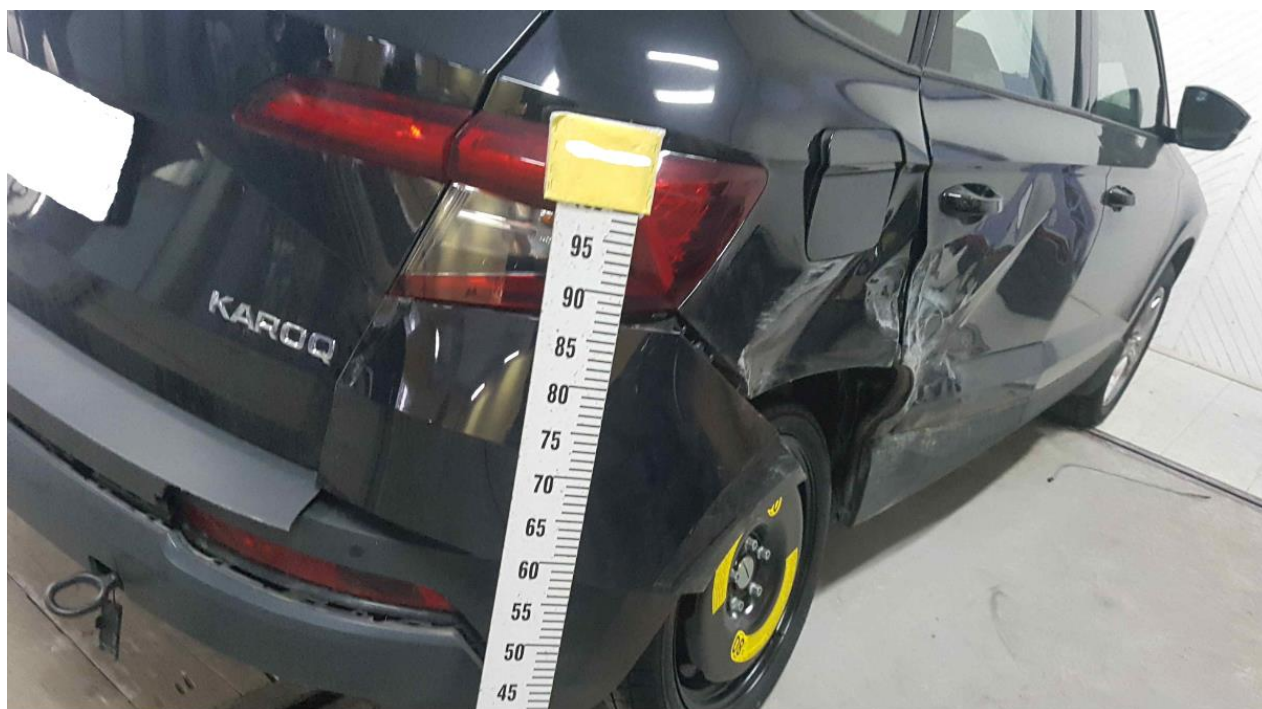
3.22 pav. „Škoda Karoq“ pažeidimai

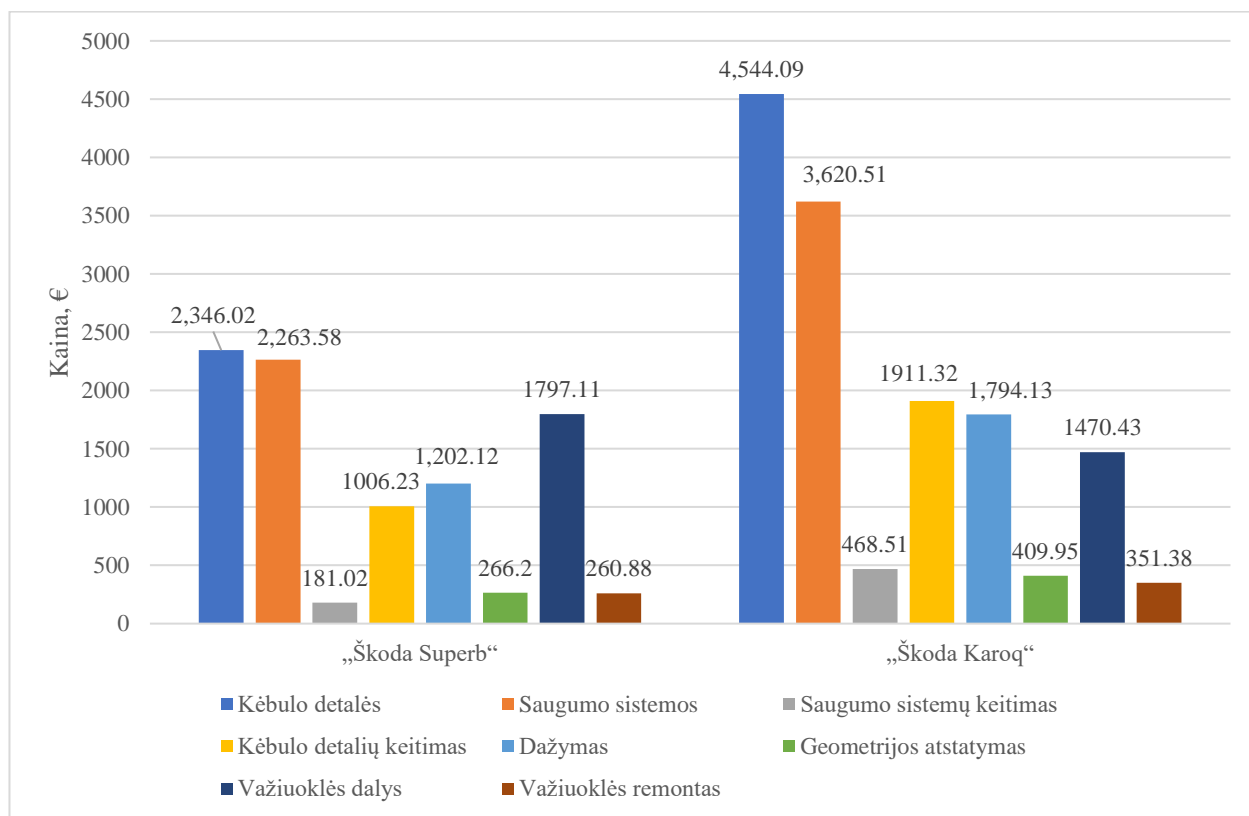
Du paskutiniai aptarti eismo įvykiai labai panašūs, tik smūgiai buvo koncentruoti į skirtingas puses. Žinoma, „Karoq“ modelis patyrė stipresnį smūgį, kuris įtakojo daugybinius kėbulo detalių pažeidimus, todėl remontas yra ženkliai brangesnis lyginant su „Superb“ modeliu. Taip pat „Karoq“ automobilis buvo sukomplektuotas su galinėmis šoninėmis oro pagalvėmis, kurios nėra montuojamos į bazinės komplektacijos automobilius. Viena iš šių pagalvių suveikė, nes smūgis buvo koncentruotas būtent į galines dešinės pusės duris. Be šios papildomos saugumo įrangos, gale sėdintiems keleiviams grėstų sužalojimai. Abiejų atvejų remonto kaštų dedamųjų pasiskirstymas pateiktas (3.23 pav.).

**3.23 pav.** Remonto kaštų palyginimas
