**KAUNO TECHNOLOGIJOS UNIVERSITETAS**  
**PANEVĖŽIO TECHNOLOGIJŲ IR VERSLO FAKULTETAS**

**ĮVAIRIŲ FAKTORIŲ ĮTAKOS KŪGINIŲ GUOLIŲ TRINTIES  
PROCESO RODIKLIAMS TYRIMAS**

Baigiamasis magistro projektas

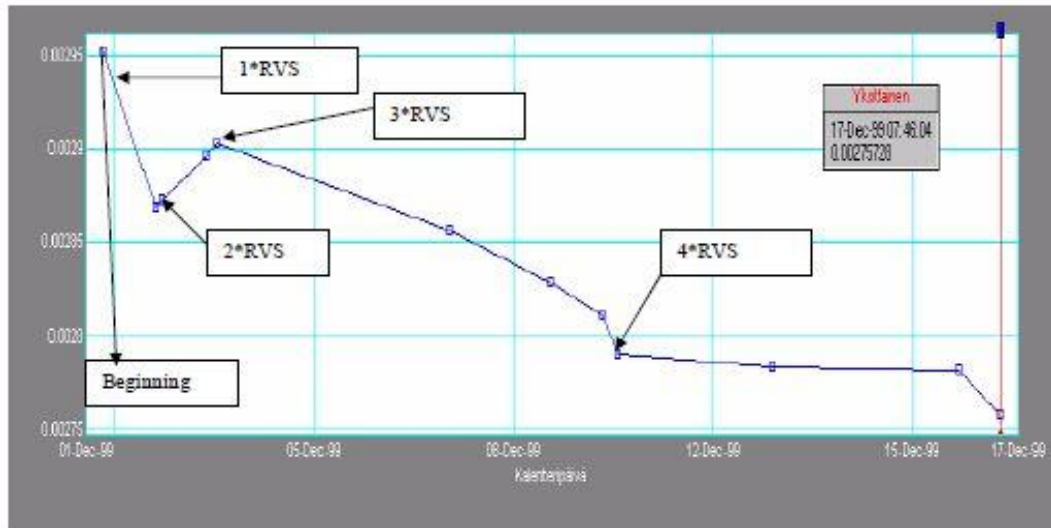
1.2 pav. Srovės stiprumo kitimas

Dabartinis variklio srovės stiprumas bandymo metu pakito nuo 2,94 A iki 2,75, kuris atitinka 6,25% kaita. Amplitudė vertės y ašyje turi būti padaugintas iš 1000.

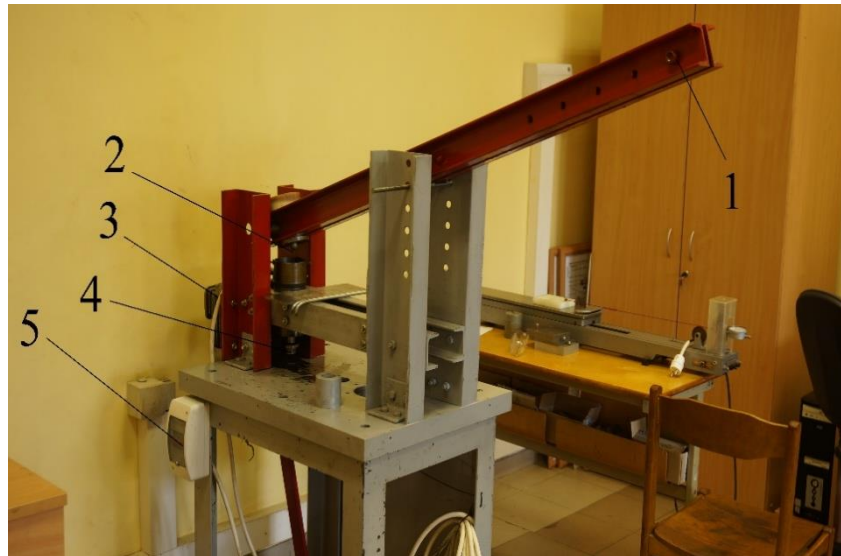
Bandymų stendo paskirtis yra perduoti reikiamo dydžio apkrovą į konstrukciškai numatytą ašį. Užspaudimo mechanizmas buvo projektuojamas ir konstruojamas naujai. Medžiagų reikalingų konstrukcijai didžiąją dalį 90 proc. parūpino universitetas. Pavaros mechanizme panaudota diržinė pavara dėl jos paprastos konstrukcinio, nesudėtingo eksploatavimo ir lengvo modifikavimo galimybės. Pats mechanizmas buvo projektuojamas taip jog jis būtų lengvai aptarnaujamas. Mechanizme buvo stengiamasi išvengti techniškai sudėtingu mazgų dėl sudėtingo aptarnavimo ir remonto. Tad jis sukonstruotas taip, jog esant reikalui būtų nesunku pakeisti darbinius parametrus.

3.2 pav. Tribologinis stendas guolių tyrimui: 1 – svorio tvirtinimo vieta, 2 – jėgos pridėtinės taškas į suklio ašį per atraminio guolio guoliavietę, 3 – elektros variklis, 4 – bandomojo guolio guoliavietė, 5 – jungiklis.

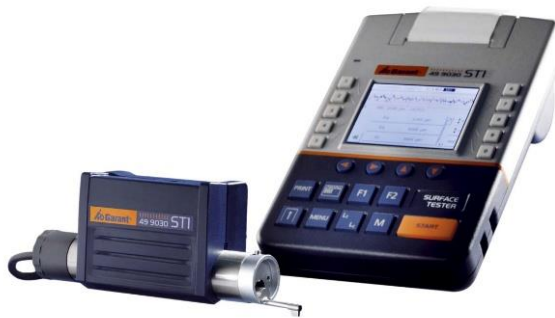
Guolių riedėjimo takelių šiurkštumas  $R_a$  buvo išmatuotas naudojant kompanijos *GARANT* profilometrą- profilografą *ST1* (3.4 pav.). Profilografas turi šiuos rodiklius: nelygumų profilogramos didinimas iki 100 tūkst. kartų; registruojami nelygumai nuo 0,02 iki 350  $\mu\text{m}$ ; adatų smaigalio suapvalinimo spindulys  $0,01 \pm 0,0025$  mm arba  $0,02 \pm 0,002$  mm; matavimo jėga ne didesnė kaip 0,1 N; adatos traukimo greitis – 0,06; 6 arba 60 mm/min; matavimo ilgis kinta nuo 1 iki 17,5 mm, matavimo neapibrėžtis – 0,6 %.

3.4 pav. Garant ST1 profilometras [11]

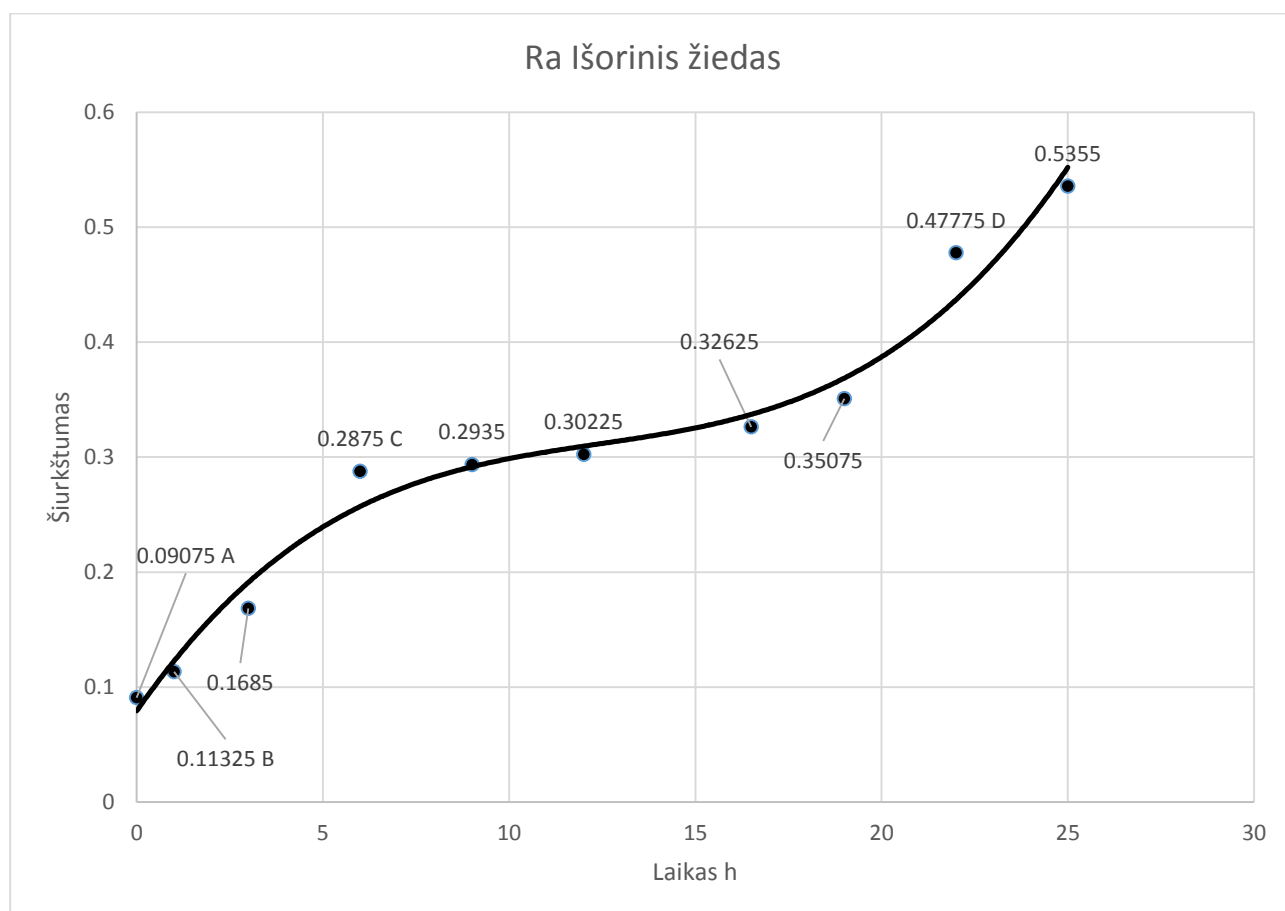
**Bandinys Nr. N1.** Bandymas atliktas su nauju kūginiu guoliu. 4.1 Paveiksle pateikta išorinio žiedo darbinio paviršiaus šiurkštumo priklausomybė nuo laiko. Apkrova 1500 kg, tepalas Top 2000.

4.1 pav, Išorinio žiedo darbinio paviršiaus priklausomybė nuo laiko

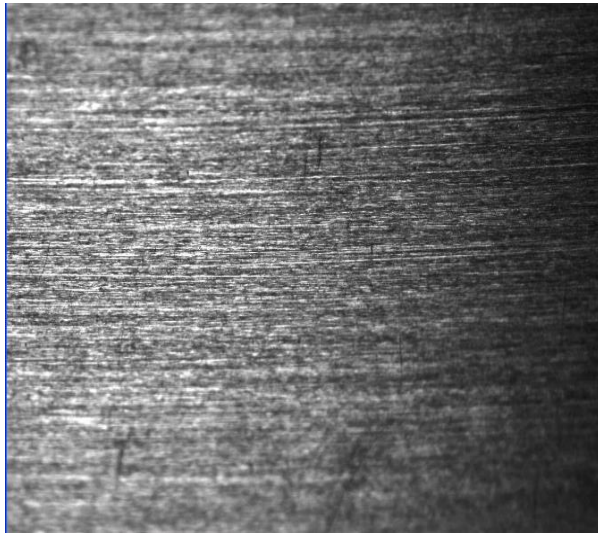
4.2 pav, Išorinio žiedo darbinio paviršiaus kokybė: a – pradinis, b – po 90 000 ciklų, c – po 540 000 ciklų, d – po 1 980 000 ciklų

Paveiksle (4.2 pav), parodyta guolio Nr.1 paviršiaus kokybė esant pradinei jo būklei (4.2 pav., a), kai paviršius turi tolygų šiurkštumą. 4.2 pav. b – parodytas paviršiaus šiurkštumas po 90 000 ciklų. Po 540 000 ciklų žiedo darbiniam paviršiuje (4.2 pav., c) matyti išsidėvėjimo linijos. Po 1 980 000 ciklų skaičiaus (4.2 pav., d) guolio darbinis paviršius „pavargo“ ir pradėjo trupėti.

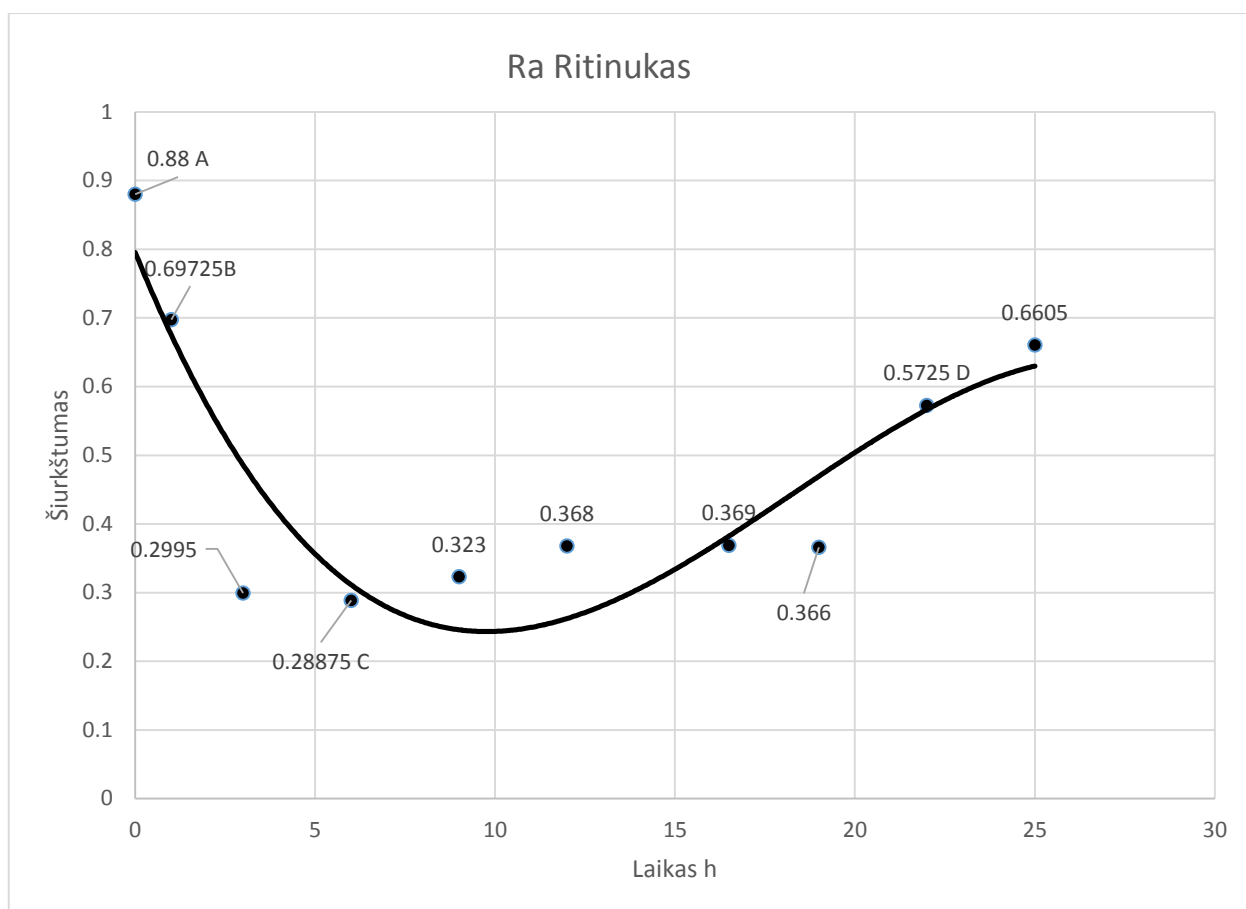
**Bandinys Nr. N1** Bandymas atliekamas su nauju kūginiu guoliu. 4.3 paveiksle parodytas ritinėlių darbinių paviršių šiurkštumas. Apkrova 1500 kg, tepalas Top 2000.

4.3 pav. Kūginio guolio ritinuko šiurkštumo priklausomybė nuo laiko

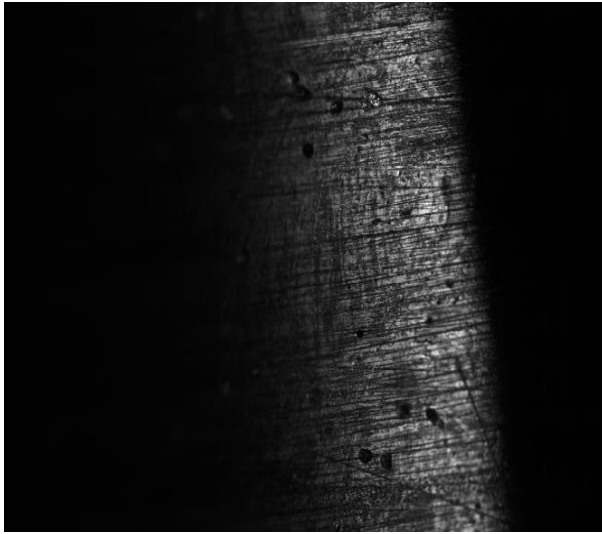
4.3 pav, ritinuko darbinio paviršiaus kokybė: a – pradinė paviršiaus kokybė, b – paviršiaus kokybė po 90 000 ciklų , c – 540 000 ciklų, d – po 198 000 ciklų

Paveiksle (4.3 pav) parodyta guolio Nr.1 (4.3 pav., a), paviršiaus kokybė esant pradinei jo būklei kai paviršius turi tolygų šiurkštumą. 4.3 pav. b – parodytas paviršiaus šiurkštumas po 90 000 ciklų paviršiuje matyti išsidėjimo linijos ir duobutės. (4.3 pav., c) po 540 000 ciklų žiedo darbiniam paviršiuje matyti išsidėjimo linijos. Po 1 980 000 ciklų skaičiaus (4.3 pav., d) ritinuko darbinis paviršiuje matyti gilios išsidėjimo linijos, tai galejo įtakoti išorinio žiedo trupėjimas.

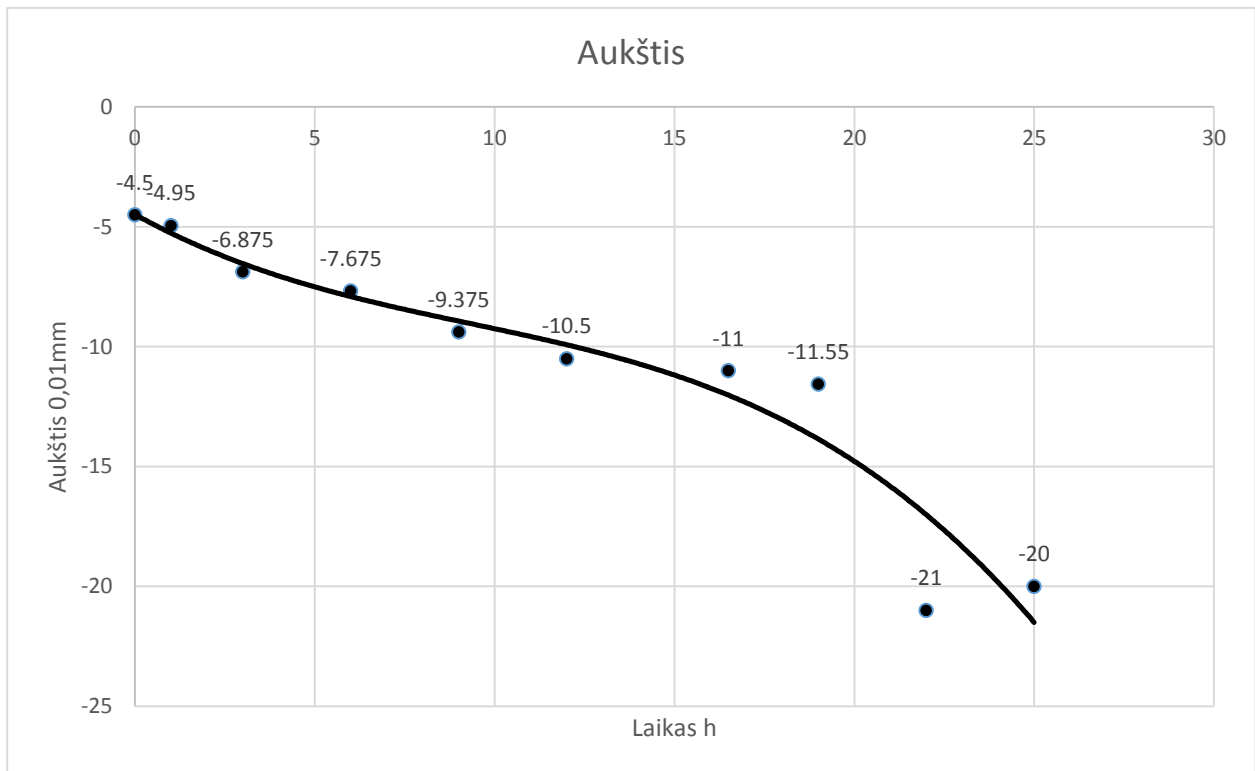
**Bandinys Nr. N1** Bandymas atliekas su nauju ritiniu guoliu. Grafikas ritinio guolio aukštis. Apkrova 1500 Kg, tepalas „Autol Top 2000“.

4.4 pav. Kūginio guolio ritinuko šiurkštumo priklausomybė nuo laiko

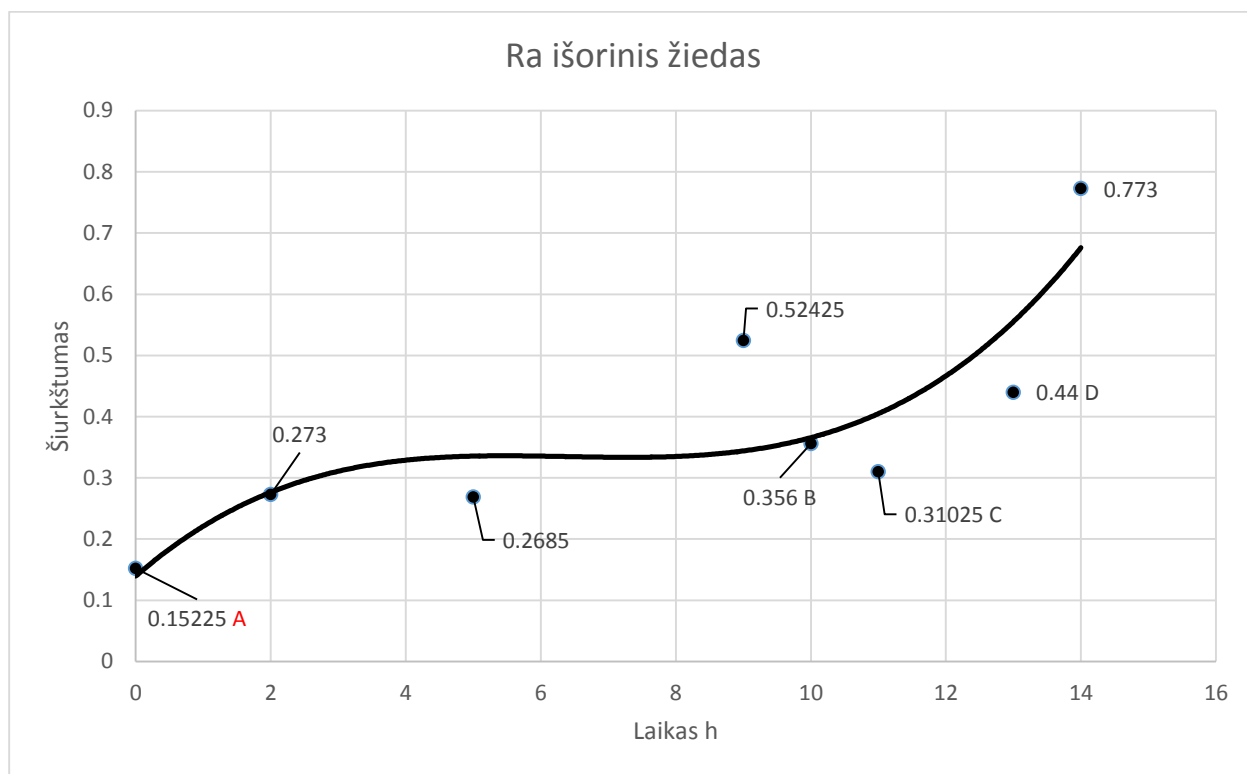
**Bandinys Nr. N2** Bandymas atliekas su nauju ritininiu guoliu. Grafikas išorinio žiedo šiurkštumo. Apkrova kintanti 0-2000 Kg, tepalas 80w90 transmisinis alyva su tepalų priedu RVS master

4.5 pav, Išorinio žiedo darbinio paviršiaus šiurkštumo priklausomybė nuo laiko

Bandomas naujas guolis (4.5 pav). Prieš bandymą guolis buvo išmatuotas ir nufotografuotas išorinio žiedo paviršius. Guolis buvo bandomas transmisinėje alyvoje 80w90. Po 9 h 810 000 ciklų šiurkštumas buvo padidėjęs apie 350%, tad buvo nuspresta įpilti tepalo priedo RVS master. Laikantis visų reikalavimų 1 h 90 000 ciklų guolis dirbo neapkrautu režimu. Taške B buvo pastebėtas 68% paviršiaus šiurkštumo sumažėjimas. Toliau tęsiant bandymą apkrova buvo padidinta iki 400 kg. Atlikus 90 000 ciklų šiurkštumas kito nežymiai paviršius dar sušvelnėjo apie 12 % sumažėjo. Iš nuotraukos ( C pav) galima matyti dangos nykimo tendencijas. Toliau tesiant bandymą apkrova nekito, tačiau atlikus 180 000 ciklų šiurkštumas padidėjo 42%, o dar po 90 000 ciklų šiurkštumas išaugo 75%.

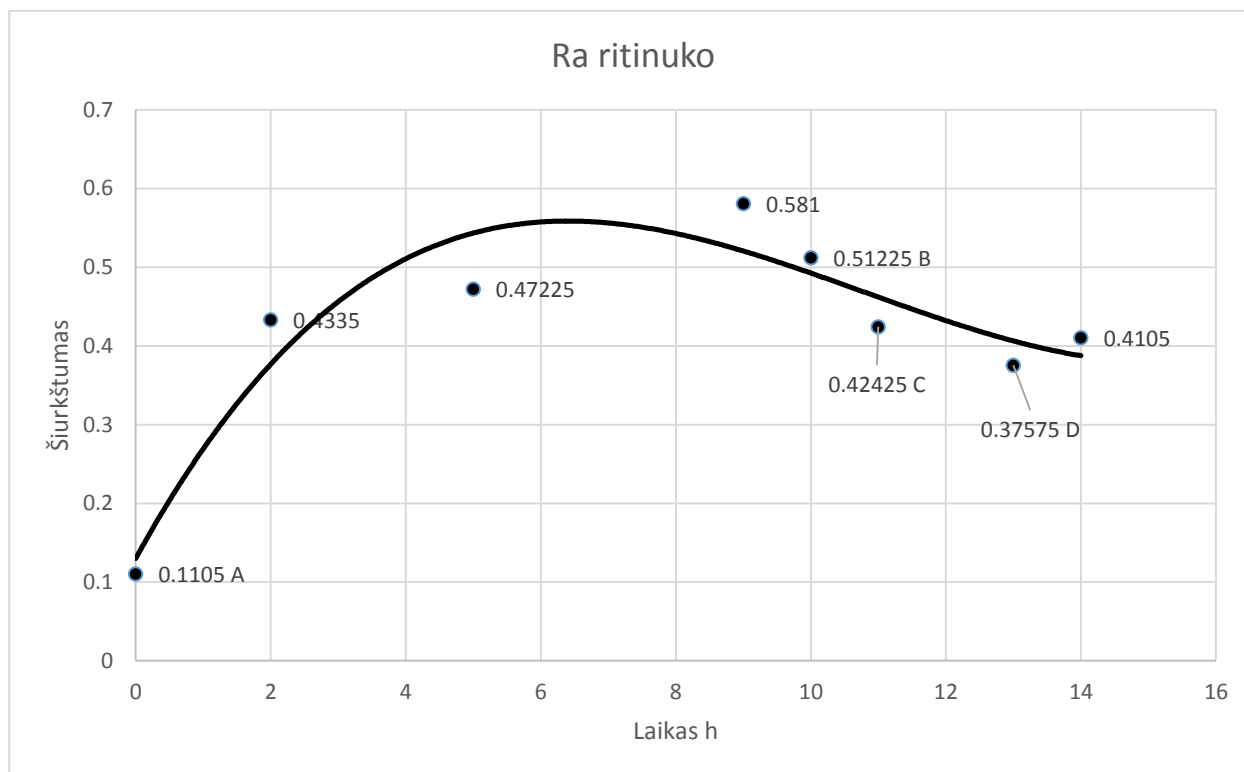
**Bandinys Nr. N2** Bandymas atliekas su nauju ritininiu guoliu. Grafikas ritinėlių šiurkštumo. Apkrova 0-2000 Kg, tepalas 80w90 transmisinis alyva su tepalų priedu RVS master

4.7 pav. Kūginio guolio ritinuko šiurkštumo priklausomybė nuo laiko

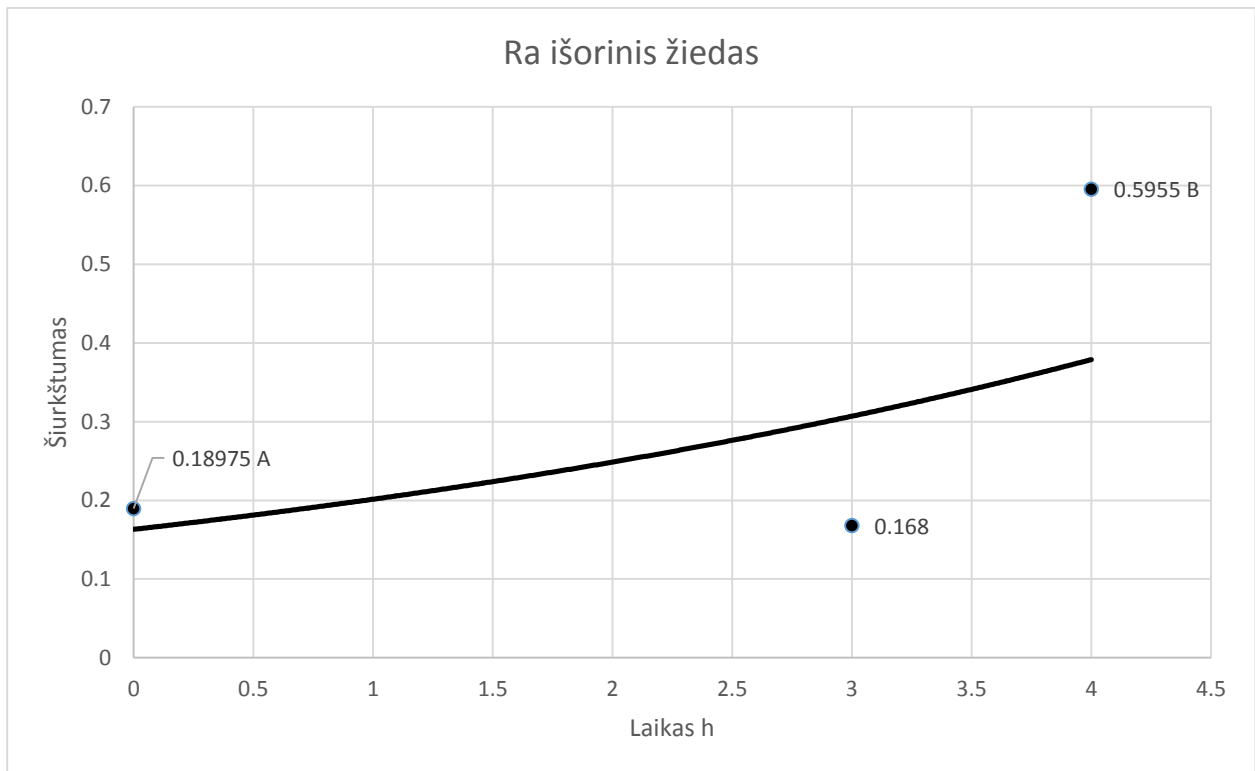
**Bandinys Nr. N3** Bandymas atliekas su nauju ritininiu guoliu. Grafikas išorinio žiedo šiurkštumo. Apkrova 2000 Kg, tepalas 10w40 variklinė alyva

4.10 pav, Išorinio žiedo darbinio paviršiaus priklausomybė nuo laiko

Bandymui pasirinktas naujas guolis. Tepimui pasirinkta variklinė pusiau sintetinė alyva 10w40. Šiuo bandymu buvo siekiama nustatyti bazines guolio dilimo charakteristikas naudojant 10w40 alyvą (4.10 pav). Tačiau kaip matyti iš surinktų po 360 000 ciklų išorinio žiedo paviršius pašiurkštėjo 215%. Tai yra santykinai greitas ir didelis šiurkštumo augimas. Lyginant su plastiniame tepale dirbusiu guoliu šis tokį pat šiurkštumą pasiekė 525% greičiau.

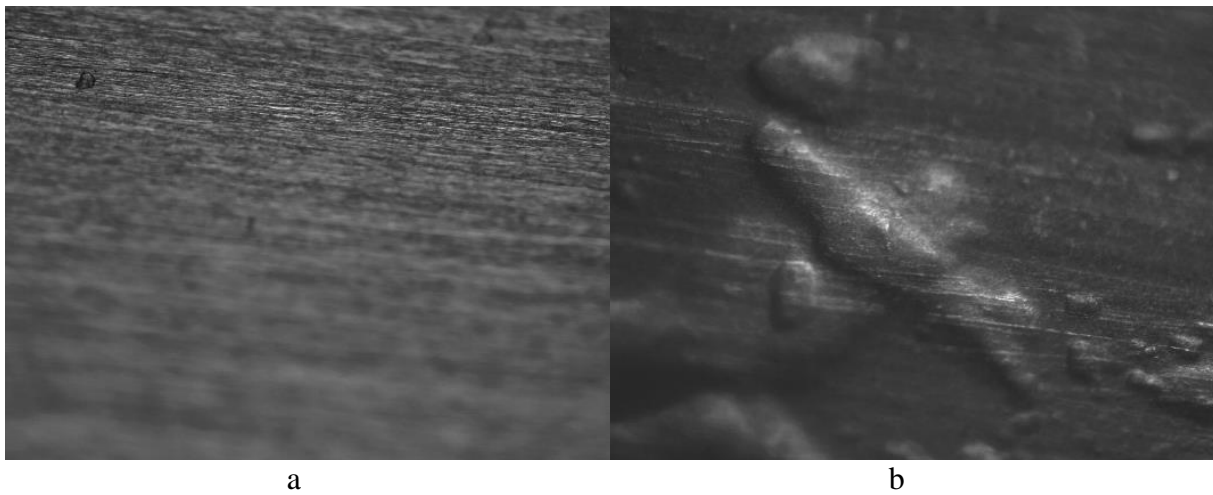
4.11 pav, Išorinio žiedo darbinio paviršiaus kokybė: a – pradinis, b – po 360 000 ciklų,

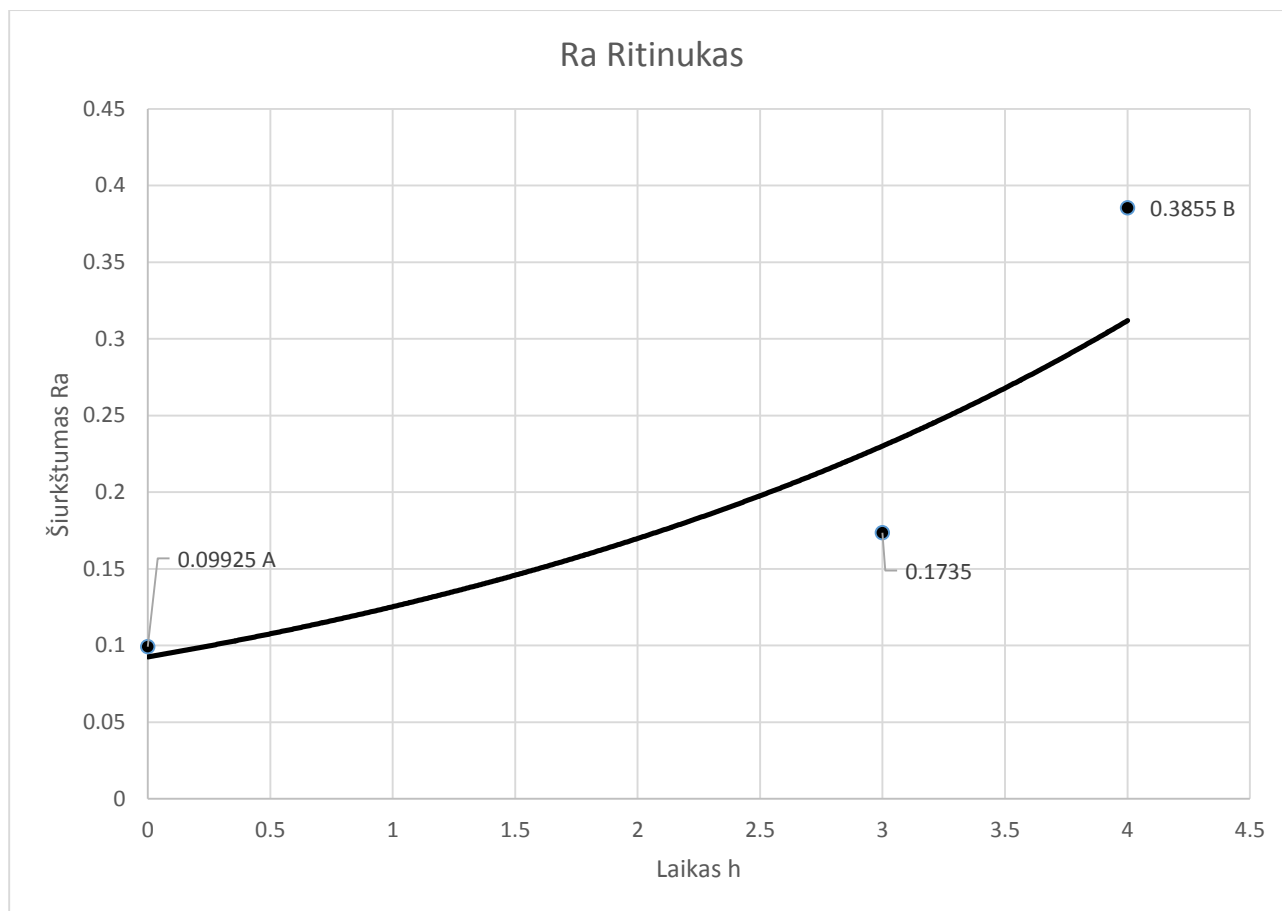
**Bandinys Nr. N3** Bandymas atliekas su nauju ritininiu guoliu. Grafikas ritinuko šiurkštumo. Apkrova 2000 Kg, tepalas 10w40 variklinė alyva

4.12 pav, ritinuko darbinio paviršiaus šiurkštumo priklausomybė nuo laiko

Bendras šiurkštumo padidėjimas yra 3,8 karto nuo 0,099 iki 0,385  $\mu\text{m}$ .

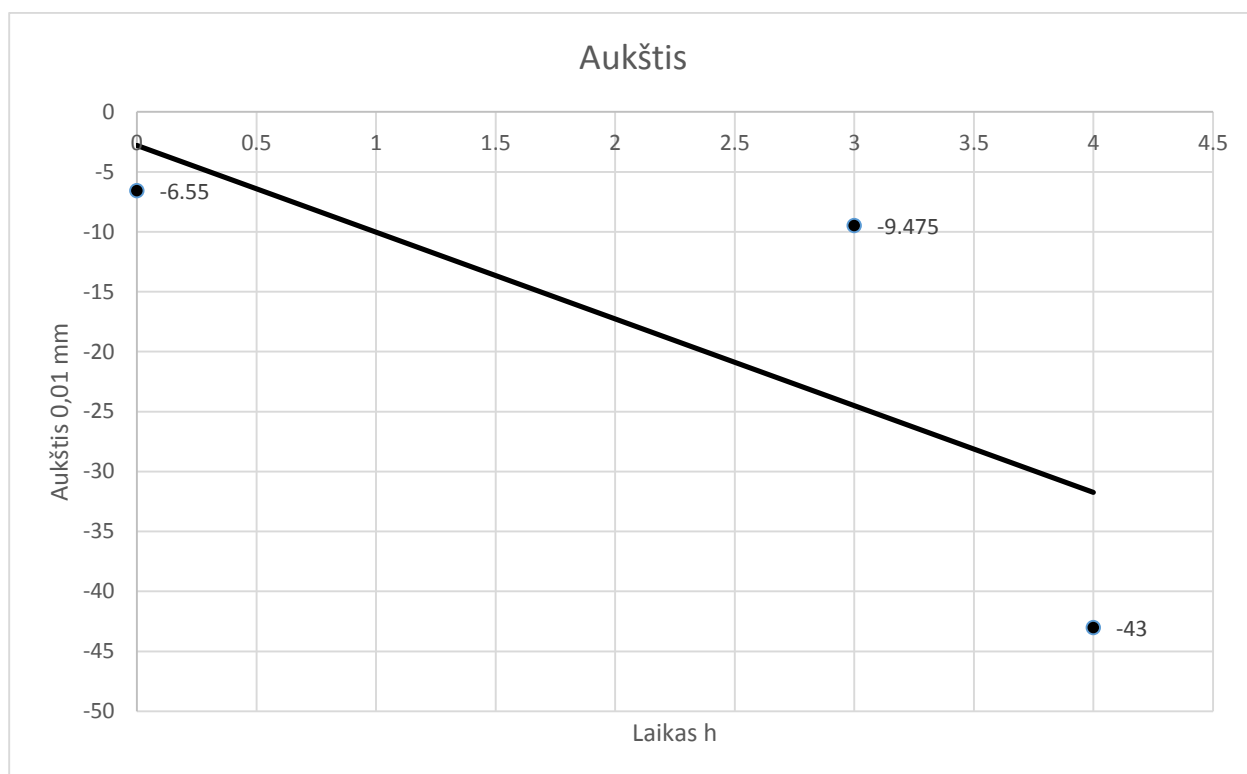
**Bandinys Nr. N3** Bandymas atliekas su nauju ritininiu guoliu. Grafikas aukščio kitimo. Apkrova 2000 Kg, tepalas 10w40 variklinė alyva

4.14 pav. Kūginio guolio aukščio kitimo priklausomybė nuo laiko

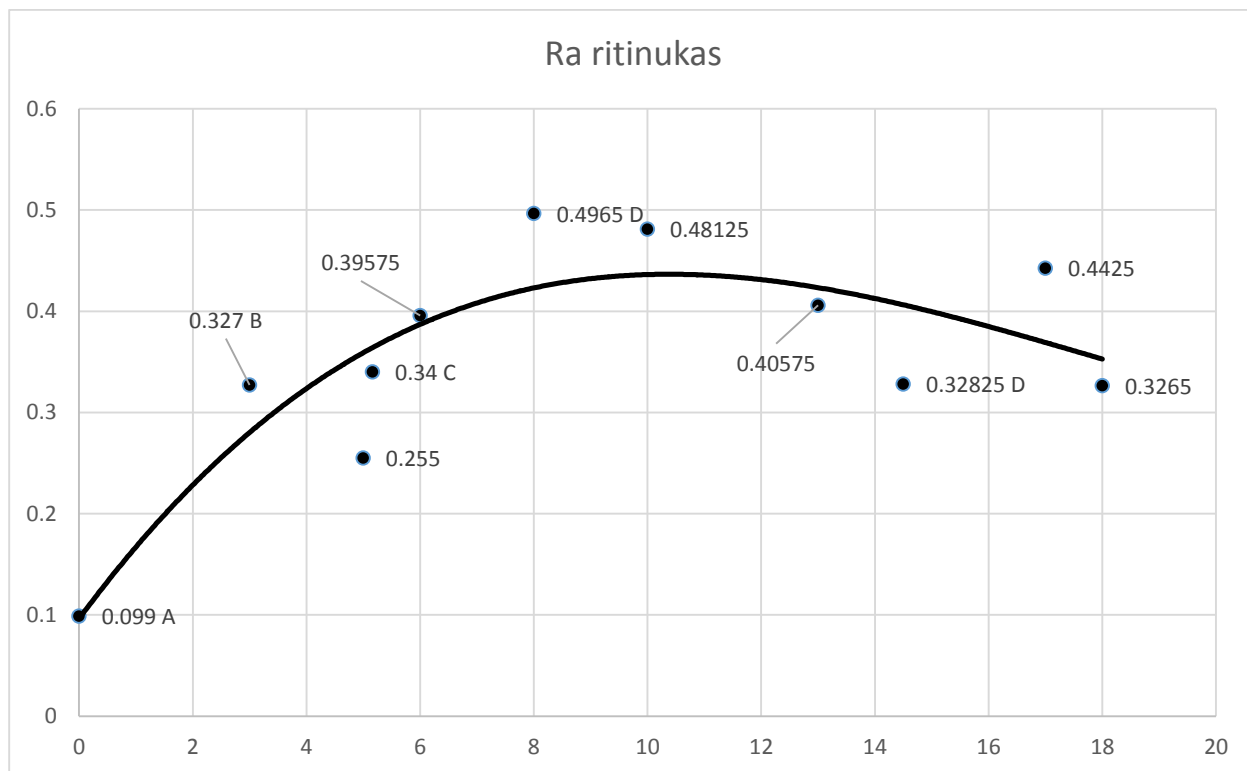
Atlikus pradinius ritinuko šiurkštumo matavimus pastebėtas nedidelis šiurkštumas tai leidžia daryti prielaidą, kad kaip ir išorinis žiedas ritinukai turėtų būti geros būklės.

4.17 pav, ritinuko darbinio paviršiaus šiurkštumo priklausomybė nuo laiko

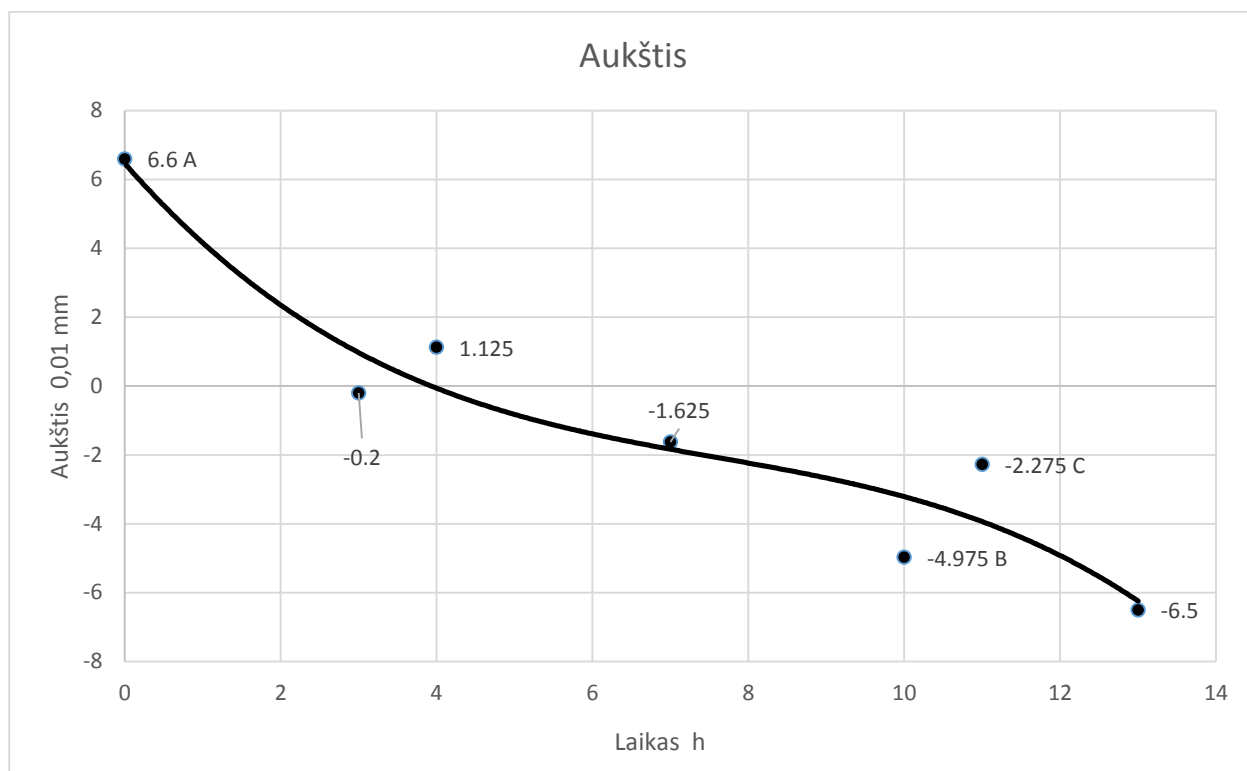
4.29 pav. guolio darbinio aukščio priklausomybė nuo laiko

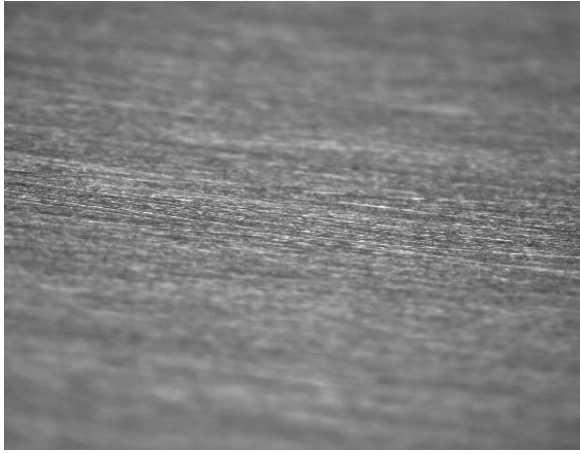
5.13 pav, Išorinio žiedo darbinio paviršiaus kokybė: a – pradinis, b – po 225 000 ciklų,

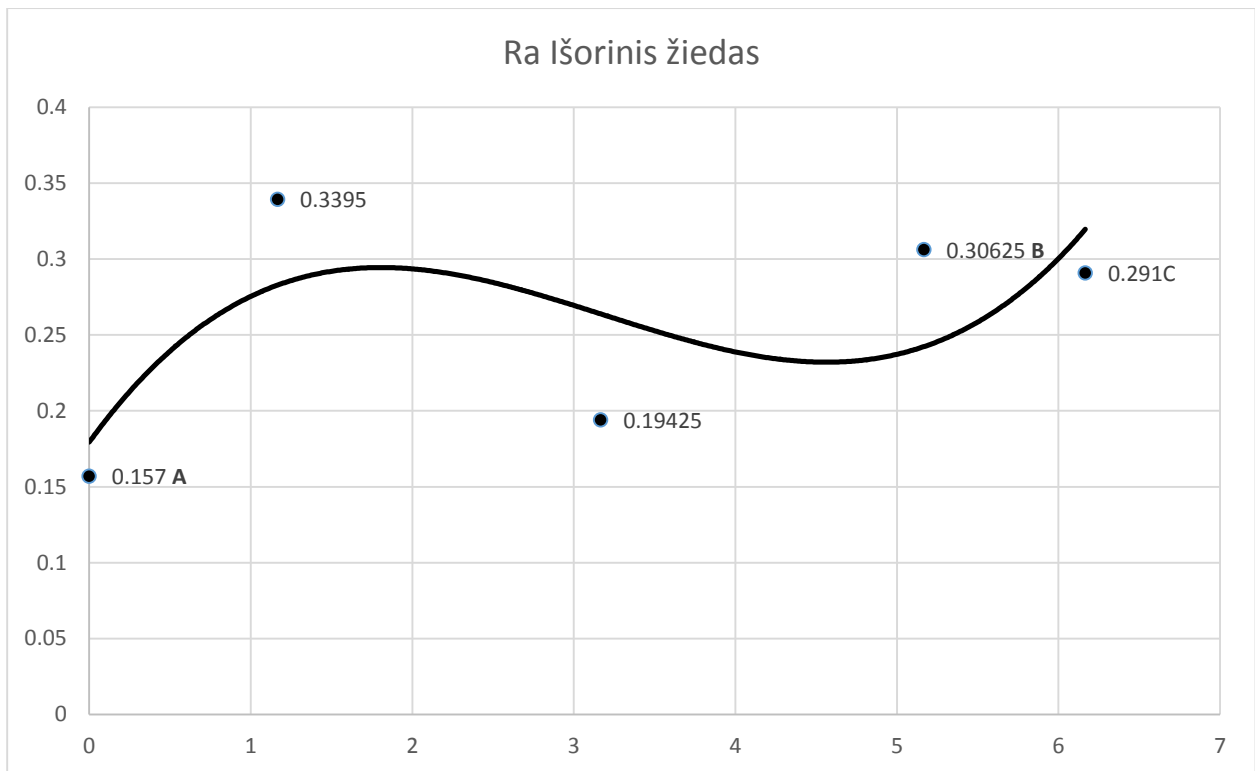
5.22 pav, Išorinio žiedo darbinio paviršiaus priklausomybė nuo laiko

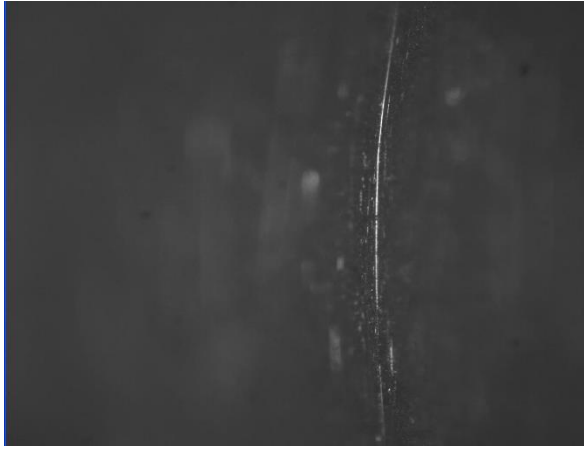
5.25 pav, ritinuko darbinio paviršiaus kokybė: a – pradinė paviršiaus kokybė, b – paviršiaus kokybė po 464 400 ciklų, c – 554 400 ciklų,

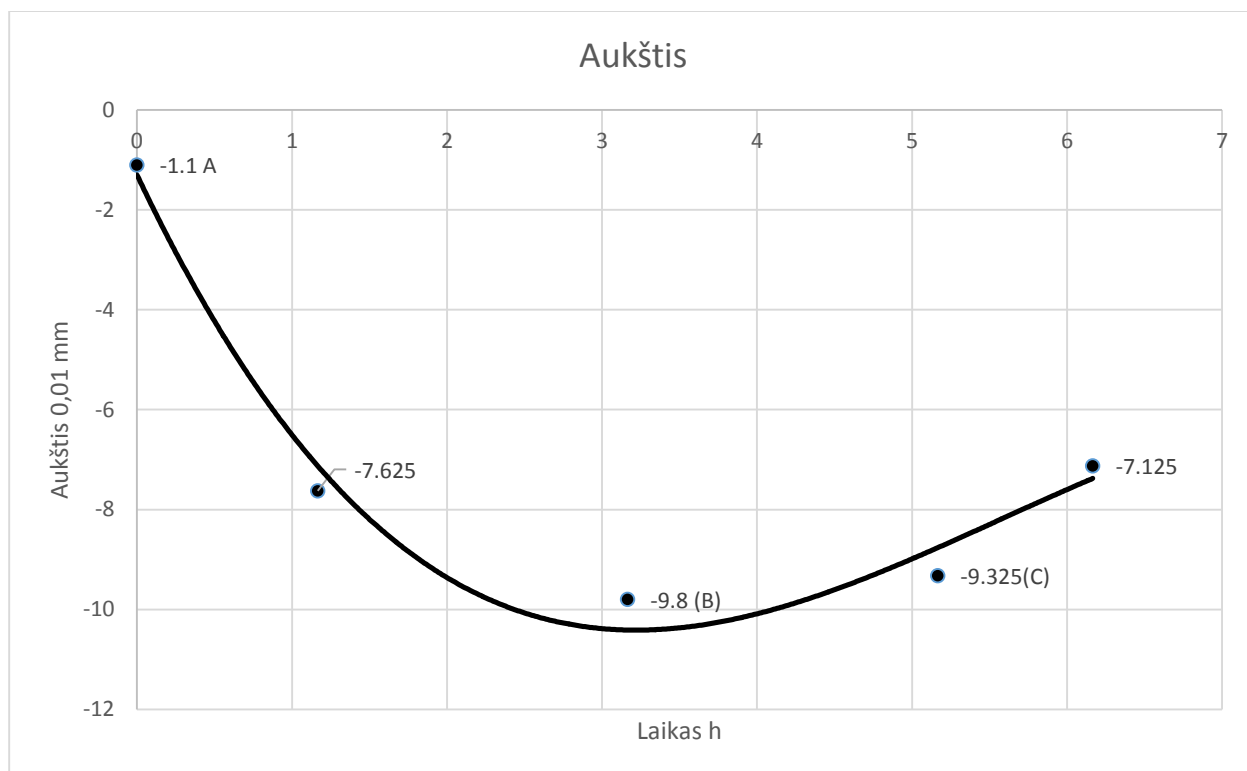
5.26 pav. Kūginio guolio ritinuko šiurkštumo priklausomybė nuo laiko

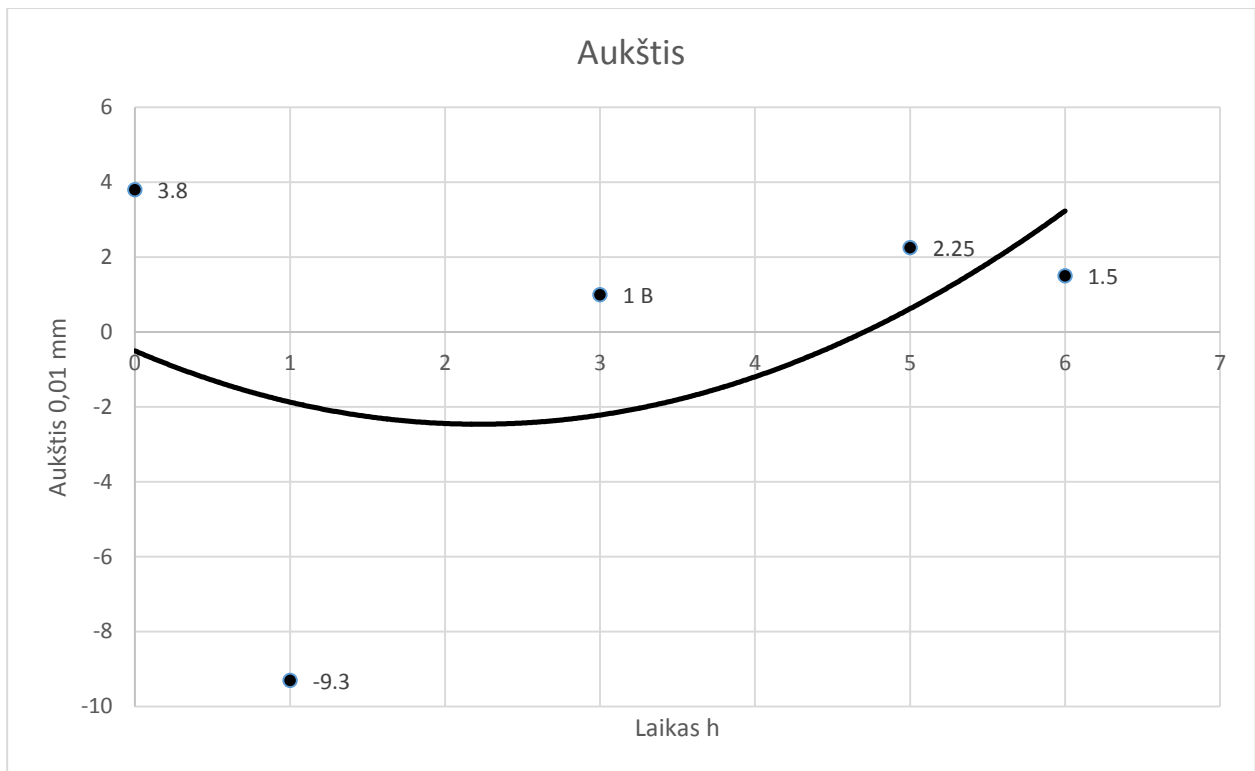
5.31 pav. Kūginio guolio ritinuko šiurkštumo priklausomybė nuo laiko
