**Netinkamo naudoti orlaivio rato geometrinių parametru
atkūrimas ir kokybės kontrolė**

Baigiamasis magistro studijų projektas

Kaunas, 2019

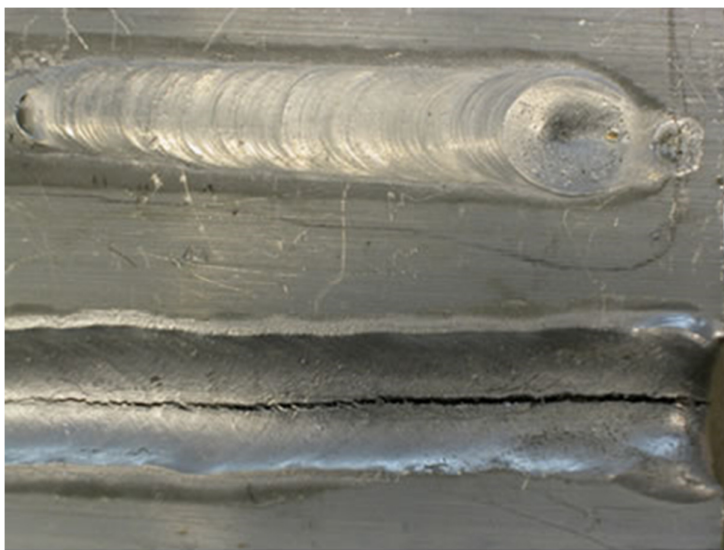
Atsižvelgiant į „Bell AeroSystems“ laboratorinę ataskaitą [16-14], 2014-T61 lankinio suvirinimo metu atsiranda įtrūkimai aplink karščio paveiktą zoną, o auštant galimi įtrūkimai pačioje siūlėje. Įtrūkimų atsiradimo galimybę galima sumažinti, keičiant pridėtinę medžiagą, kuri nurodoma, kaip aliuminio lydinys 4043. Atlikus bandymus, suvirinant lankiniu būdu, inertinių dujų aplinkoje, jie padarė išvadą, jog nurodytos grupės medžiaga įgauna polinkį įtrūkimams formuotis, kai po suvirinimo yra termiškai apdorojama, stiprumui gauti. Varis, kaip legiruojantis elementas lydinyje, palengvina suvirinimą. Dėl šios prižasties rato atkūrimas suvirinant, dėl sumažėjusio atsparumo nuovargiui, yra nerekomenduojamas ir komercinių orlaivių techninės priežiūros praktikoje netaikomas.

1.1 pav. Suvirinimo siūlės įtrūkimas

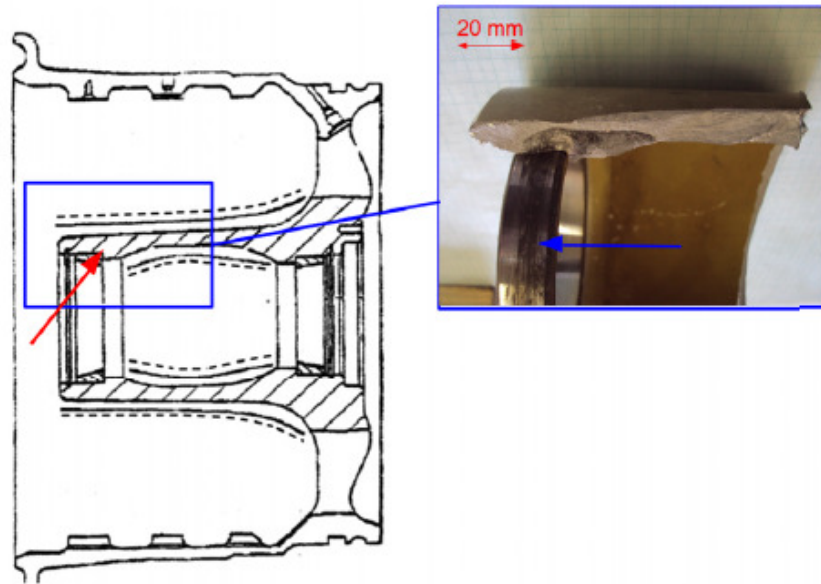
1.2 pav. Orlaivio AMX rato defektas [19-2]

Straipsnyje „Cracks in Forged Aircraft Wheel Halves That Originated From Forging Defects“ tirtas orlaivio ratas, kurio struktūroje, sukurinių srovių patikros metu, rastas įtrūkimas. Tyrimo rezultatai parodė, jog dėl atsiradusio defekto, kaltas defektas, atsiradęs komponento grūdinimo metu. Straipsnyje „Fatigue fracture of an AMX aircraft main wheel“ analizuotas pagrindinės orlaivio važiuoklės rato lūžio priežastys, bei ieškota galimų prevencinių veikslių, leidžiančių anksčiau pastebėti skylimą, taip užtikrinant saugesnį orlaivio eksploatavimą. Tyrimų objektas lūžo orlaiviui riedant iki pakylimo tako. Skylio židinys, detalėje, rastas guoliavietėje. Incidentas įvyko komponentui atlikus 299 leidimosi ciklus, padangos keitimas ir sukurinių srovių patikra, atlikta komponentui surinkus 241 leidimosi ciklą. Tyrimo metu pagrindinė lūžio priežastis įvardinta, kaip sukauptas didelis rato nuovargis, bei papildomas guoliavietės apkrovimas guolio presavimo metu. Straipsnyje taip pat pastebėta, jog atlikus papildomą neardomos kontrolės patikrą, ultragarsiniu metodu, atsiradusį mikro įtrūkimą buvo galima pastebėti, komponento apsilankymo dirbtuvėse, surinkus 241 leidimosi ciklą, metu. Po šios išvados buvo siūloma keisti komponento remonto vadove nurodytus neardomos kontrolės metodus, įvedant būtinybę atlikti patikrą ultragarsu.

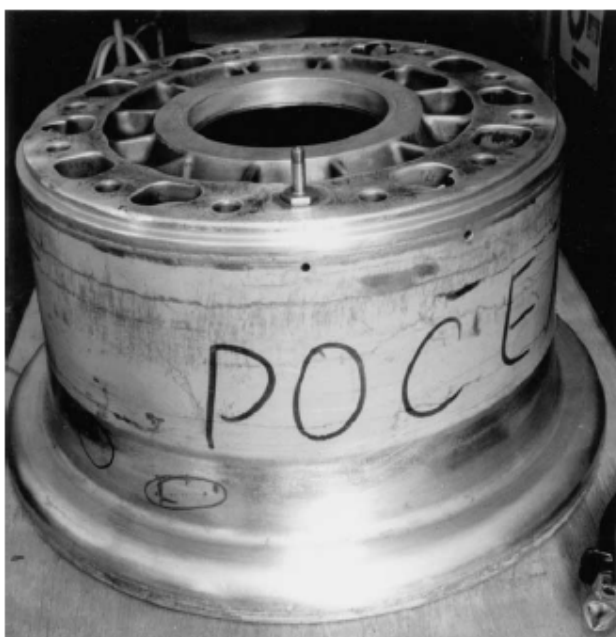
1.3 pav. Orlaivio rato pagaminto iš Aliuminio lydinio 2014-T6 defektai [23-2]

Nagrinėjant straipsnį „Fatigue cracking of an aircraft wheel“ apie orlaivio ratą, pagamintą iš 2014 - T6 aliuminio lydinio, nuovargio sukkelto trūkio tyrimą, matomos kiek kitokios aplinkybės. Čia komponento planuotos patikros metu, rato ir padangos kontakto zonoje, atliekant inspekciją, sūkurinių srovių metodu, rastas įtrūkimas. Tyrimo metu rasta, jog įtrūkimas formavosi keliaudamas per poras, susidariusias oksidacijos metu. Straipsnyje pateiktos išvados trūkio priežastį nurodo, būtent oksidacijos metu susidariusias poras, šios poros apkrautoje rato vietoje sudarė įtempių koncentracijas ir viena iš šių porų tapo įtūkimo formavimosi pradiniu tašku.

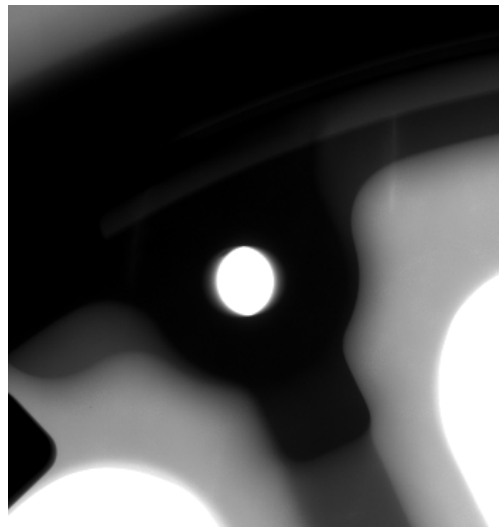
3.3 pav. Dirbtuvėse pažymėtos įtrūkimo vietos rentgeno nuotrauka

Aukščiau matomoje nuotraukoje yra dirbtuvėse pažymėto įtrūkimo zonos rentgeno patikros rezultatas, keliantis abėjonių tiek dėl markeriu pažymėto defekto buvimo, tiek dėl patikros rentgenu patikimumo.

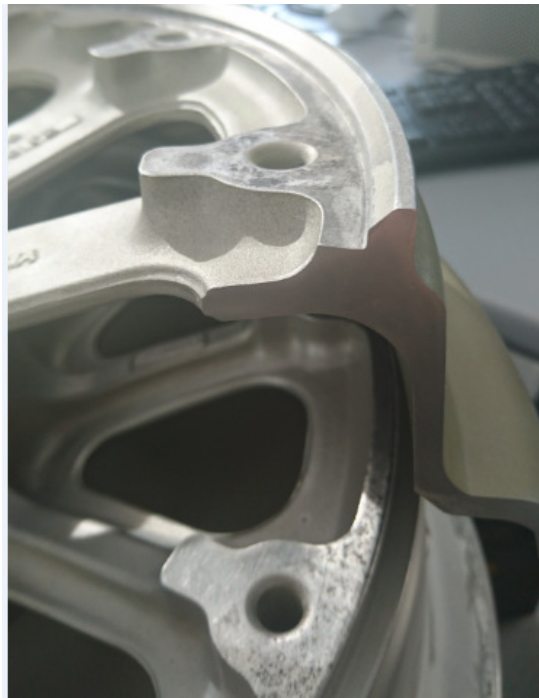
4.10 pav. Rato varžto skylė

Panaudotas bandinys paveikslelyje viršuje leidžia matyti rato dalies profilį. Abiejų dalių sujungimuose matosi tipiškos korozijos žymės. Garsui nustatyti ši zona pasirinkta, nes tai storiausia ir plačiausia viso rato dalis, tai reiškia, jog garso banga sklis ilgiau ir bus mažiau jautresnė paviršiaus defektams, tai leis tiksliau nustatyti garso greitį medžiagoje.

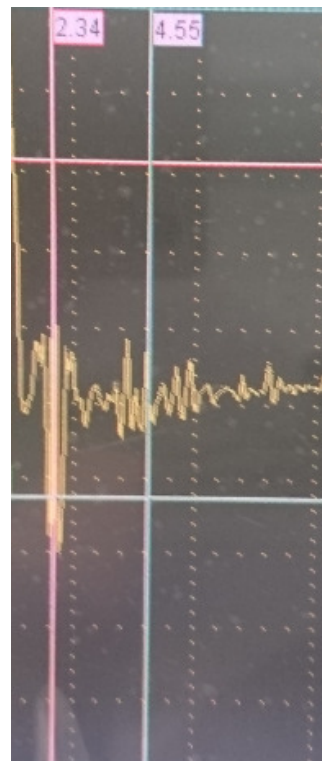
4.14 pav. Likutinio medžiagos storio matavimas ultragarsu rezultatai

Matavimo rezultatai pagal 4.14 pav. po trijų bandymų parodė kritusios ir atsispindėjusios garso bangos laiką, bei pagal anksčiau nustatytą garso greitį, apskaičiuotas likutinis medžiagos storis.

Tyrimo rezultatų lentelėje nurodyti rezultatai atskleidžia, jog vidutiniškai kontakto zonoje likę 6,97 mm storio medžiagos. Norint užtikrinti, jog tyrimo rezultatai atitinka realybę, nuspręsta pakartoti tyrimą kitokiu metodu.

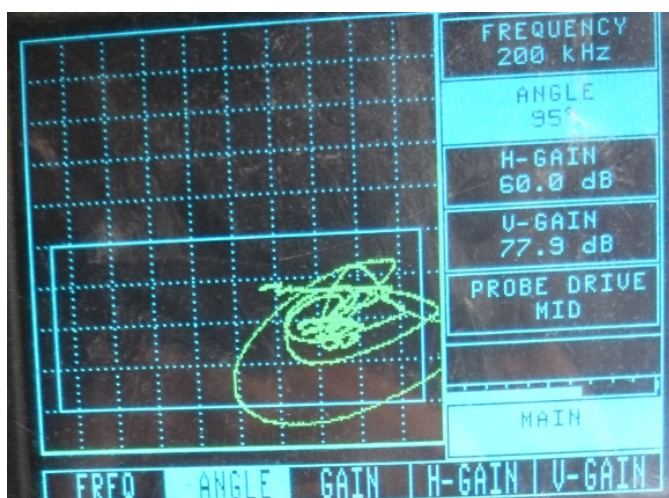
4.17 pav. Matavimas sukūrinėmis srovėmis

Matavimas sukūrinėmis srovėmis nerodo įtrūkimo, tačiau ryškiai matomi oksidacijos padariniai. Tai yra susidariusios poros. Šio defekto gražiai išvalyti gali nepavykti, norint pašalinti šį defektą, reikėtų nušlifuoti visą medžiagos sluoksnį, kol nebus vizualiai matomos oksidacijos „išgraužtos“ poros. Tokiu būdu, pagal aviacijos reikalavimus, šalinami oksidacijos padariniai. Deja šiuo metodu šalinant defektą, rato kantas suplonėtų daugiau nei leidžia gamintojo aprašyti limitai.

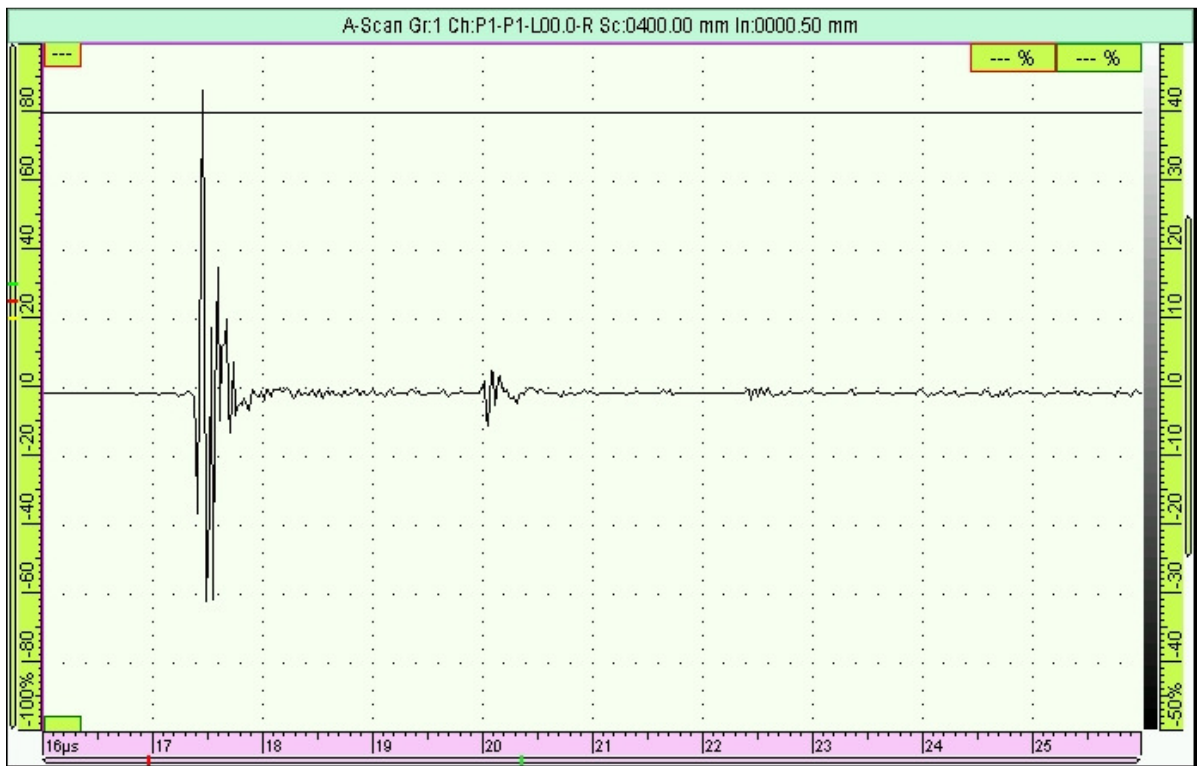
5.5 pav. Signalų silpimas

Atlikus tyrimą, vedant keitiklį ant padengto paviršiaus, matomas itin didelis signalo slopinimas. Gerai matomas tik paviršiaus atspindys, tuo tarpu grįžęs signalas, nepalyginamai silpnas. Paveikslėlyje taip pat matoma, jog antras atspindys vos matomas, labiau primena triukšmą, o likęs matomas diapazonas, tik triukšmas. Jei danga būtų storesnė, kyla abėjonių ar galima būtų išskirti pirmą, ne paviršiaus, atspindį iš triukšmo, smarkiai nepadidinus jautrumo. Ši silumino danga, pagal paskutinius tris tyrimus, veikia kaip garso izoliacija.

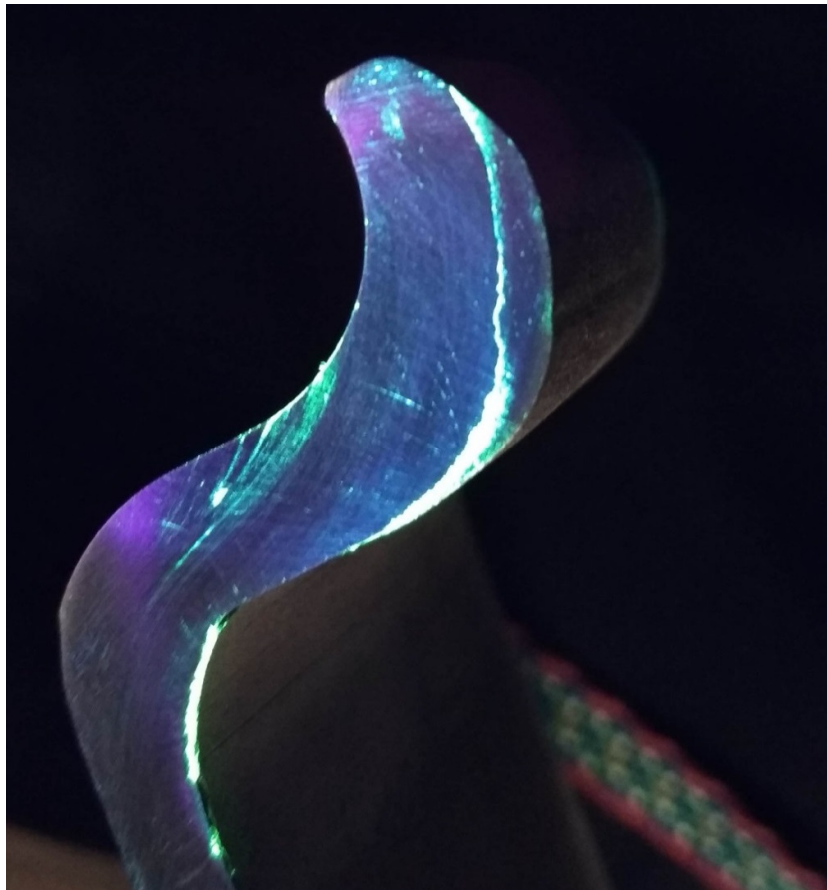
5.6 pav. Bandinys ultravioletinėje šviesoje

Paveikslėlyje matome bandinį, kuris padengtas silumino danga. Penetranto metodas aiškiai parodo paviršiaus ne tęstinumą, dangos ir pagrindo sąlyčio zonoje. Penetranto koncentracija didėja, artėjant prie kraštų. Nuotraukoje taip pat matomi grioveliai darant pjūvį. Reikalinga paminėti, jog nors tai ir netraktuojama kaip įtrūkimas, atsakingose konstrukcijose tokio tipo pažeidimai yra šlifuojami. Šiuo atveju mus domina tik dangos sąlytis su pagrindu.

Vizualiai apžiūrėjus, prieš ir po penetranto tyrimo, tarpelis tarp dangos ir pagrindo nėra matomas. Galima pastebėti tik skirtingą metališkąjį žvilgesį, kadangi dangos ir pagrindo metalai skiriasi, tai nėra netikėta.

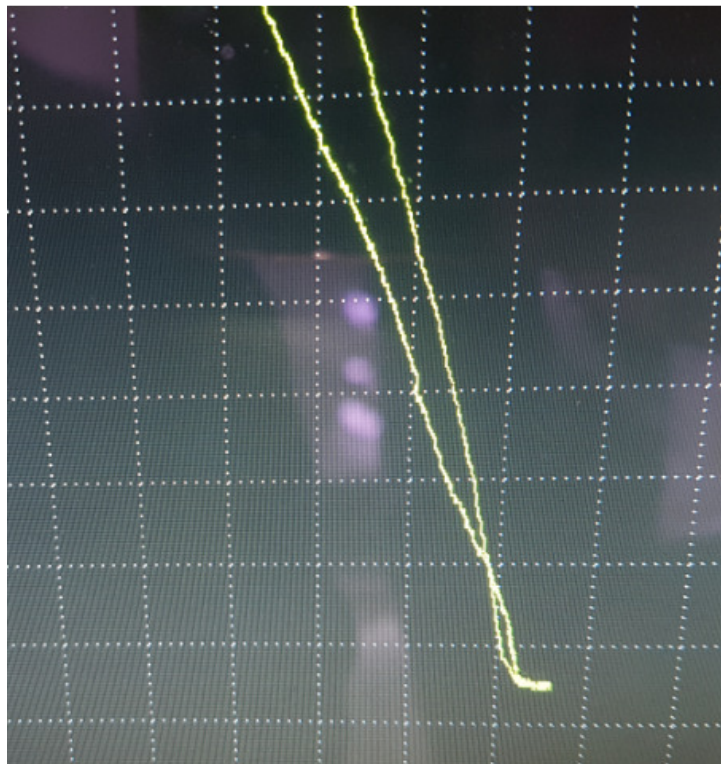
5.7 pav. Papildoma inspekcija sūkurinių srovių metodu.

Aukščiau esančiame paveikslėlyje matoma, penetranto išryškinto, defekto indikacija. Pagal tyrimui panaudotą įrangą matosi, jog tai įtrūkimas. Jei tai būtų įbrėžimas, aparato rodmenys neviršytų poros langelių. Šiuo atveju indikacija perlipa nustatytas ribas, indukuojant defektą, kaip begalinio gylio.

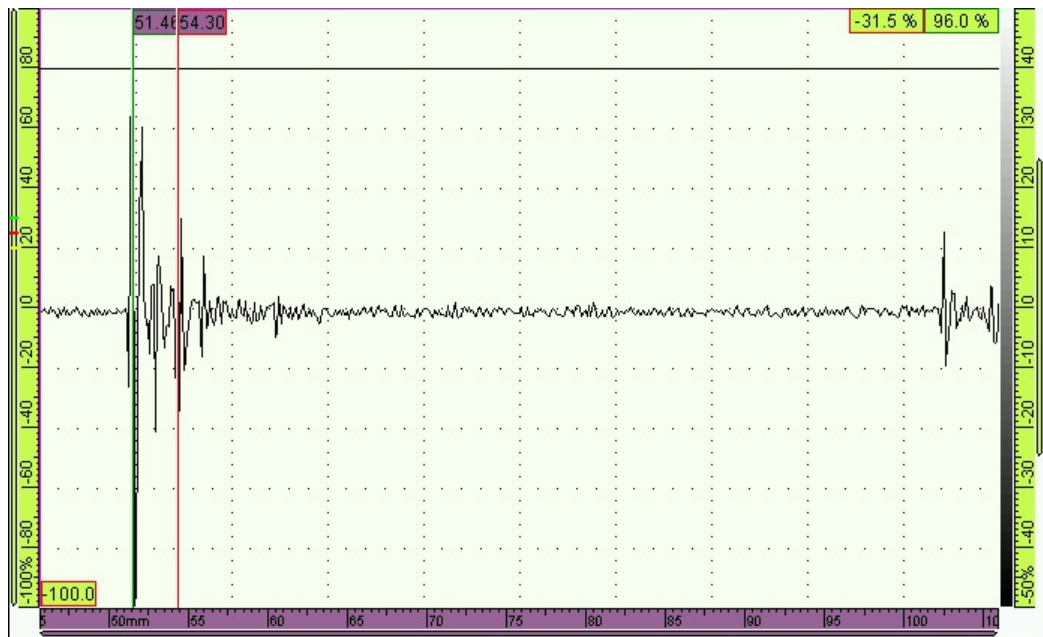
6.2 pav. Dirbtinio įtrūkimo tyrimas ultragarsu

Tyrimo metu gautas vaizdas rodo garso kelią, nuo 51,45 iki 54,30 μs , per silumino dangą. Tuomet matomas oro tarpelis, kuris yra praktiškai per visą skalę ir tik tada matomas atspindys nuo sekančio paviršaus. Šio tyrimo rezultatai rodo, kad ryškų dangos atskilimą yra paprasta pastebėti, nepaisant to, kad tokio lygio defektą būtų galima pamatyti jau detaliosios vizualinės inspekcijos metu.

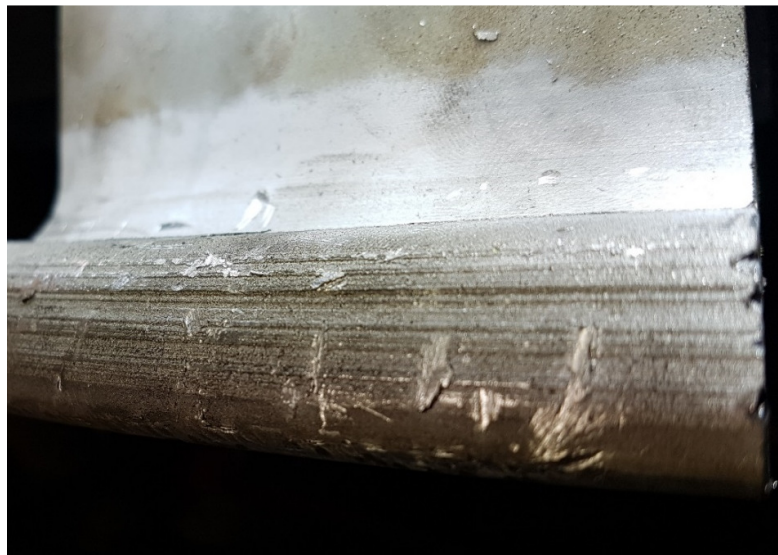
6.3 pav. Nuo bandinio pašalinta danga

Paveikslėlyje 6.3 matome pažeidimus, sukeltus kaltuko, rodančius, kad lankinio užpurškimo metodu užneštą medžiagą, mechaniškai pašalinti nėra paprasta. Atliekant procedūrą reikėjo stiprių smūgių, norint atskelti buvusį silumino sluoksnį. Bandinys vėliau paruoštas panaudoti papildomam tyrimui.

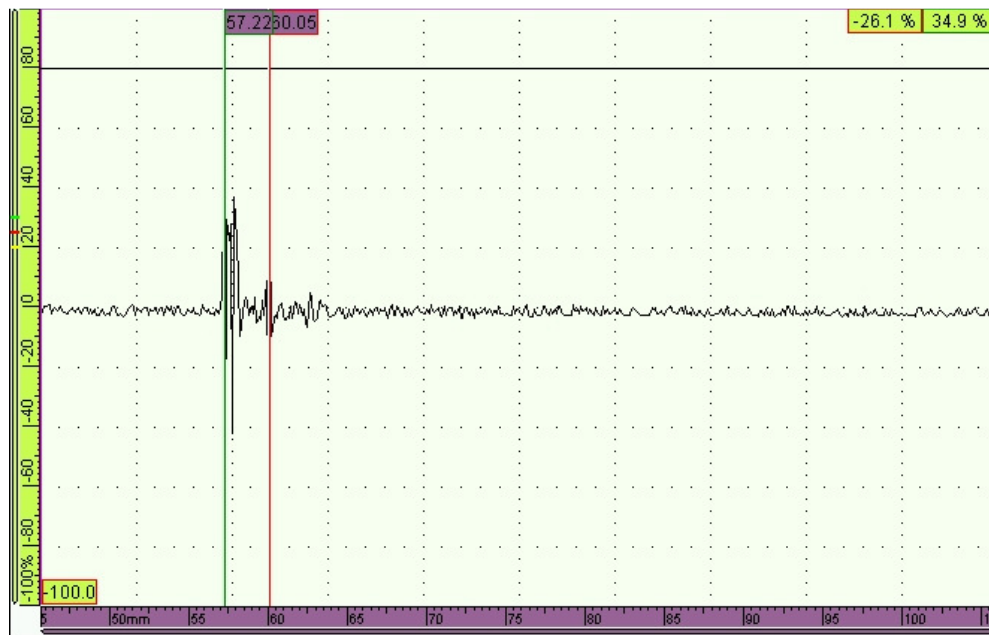
6.6 pav. Tyrimo ultragarsu rezultatai

Tyrimo ultragarsu rezultatai atlikti ties storiausia bandinio vieta, kuri yra 2,40 mm. Garso banga nukeliavo pirmyn ir atgal bandinio skerspjūviu per 2,82 μ s. Žinant kelia ir laiką, galima pasakyti, jog garso greitis silumine yra 1702 m/s. Tai sako, jog 4.7 skyrelyje paskaičiuotas garso greitis silumine yra neteisingas. Aukščiau pateiktame paveikslėlyje nėra matoma daugiau atspindžių, lyginant su rato tyrimu, kuriame dangos išviso nėra. Taip pat matosi ganėtinai daug triukšmo, tai gali atsirasti dėl medžiagos porėtumo. Žinoma dangos porėtumas ir forma įtakoja garso greitį ir dėl padengimo procese įvykusių veiksmų gali būti, jog užneštos dangos tankis, įvairiose vietose, gali skirtis.

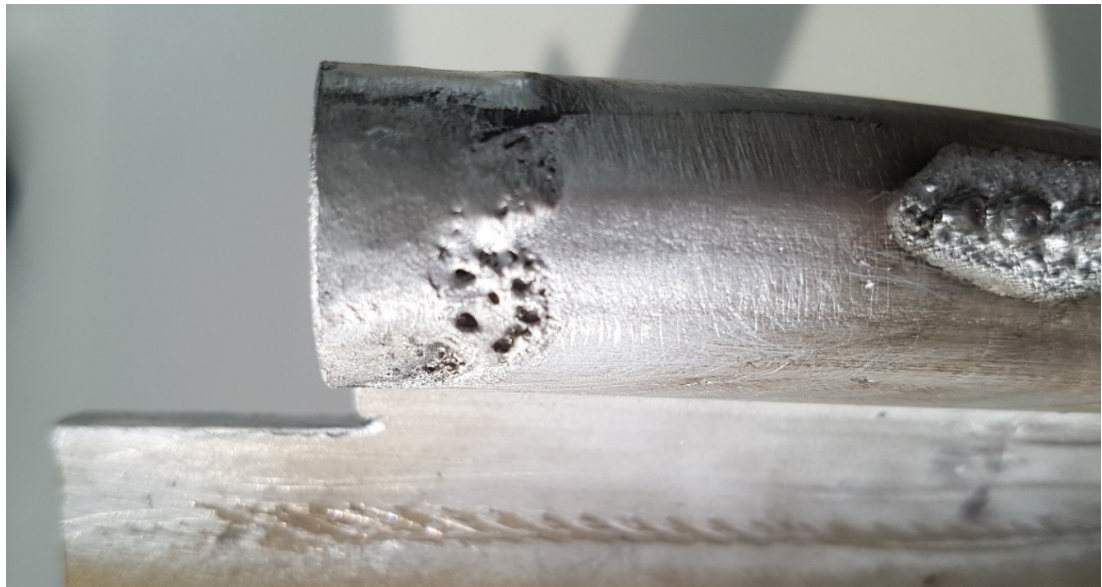
6.7 pav. Perlydyta silumino danga

Perlydant dangą, buvo pastebėta, jog tik paleidus elektros srovės lanką, danga po kelių sekundžių pradėjo tarsi virti ir sušokinėti į gabalėlius. Kad nekaitinti, bandinio danga galutinai perlydyta tik vienam krašte. Gautam rezultate, vizualiai, matomos atsiverusios poros. Toks silumino dangos elgesys patvirtina, jog elektrolankiniu būdu užnešta danga yra porėta. Po perlydymo, išpjautas atskiras bandinukas mikrošlifui padaryti. Pjūvis padarytas, vizualiai, parinkus kokybiškiau perlydytą zoną.

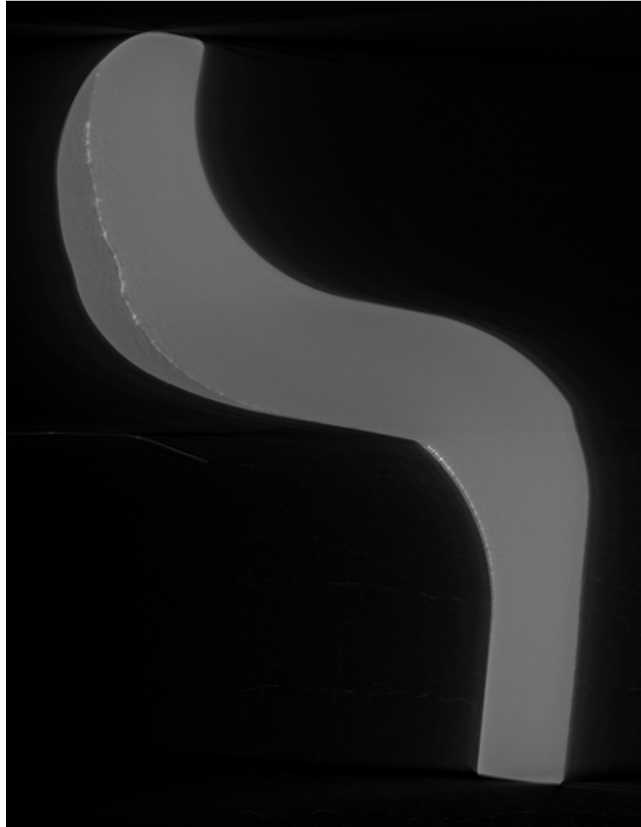
7.1 pav. Peršviesto bandinio vaizdas iš šono

Aukščiau matomas bandino vaizdas iš šono, patvirtina, jog užpurkšta silumino danga nėra tvirtai susiliejusi su pagrindu. Paveikslėlyje, tiek rato, tiek dangos spalvos šiek tiek skiriasi, dėl savo skirtingų tankio rodiklių. Taip pat puikiai matome sąlyčio paviršiaus kontūrą. Reikia paminėti, jog šio sąlyčio kontūro netolygus paviršius, padeda, nesusiliejusiai dangai, geriau laikytis ant detalės.

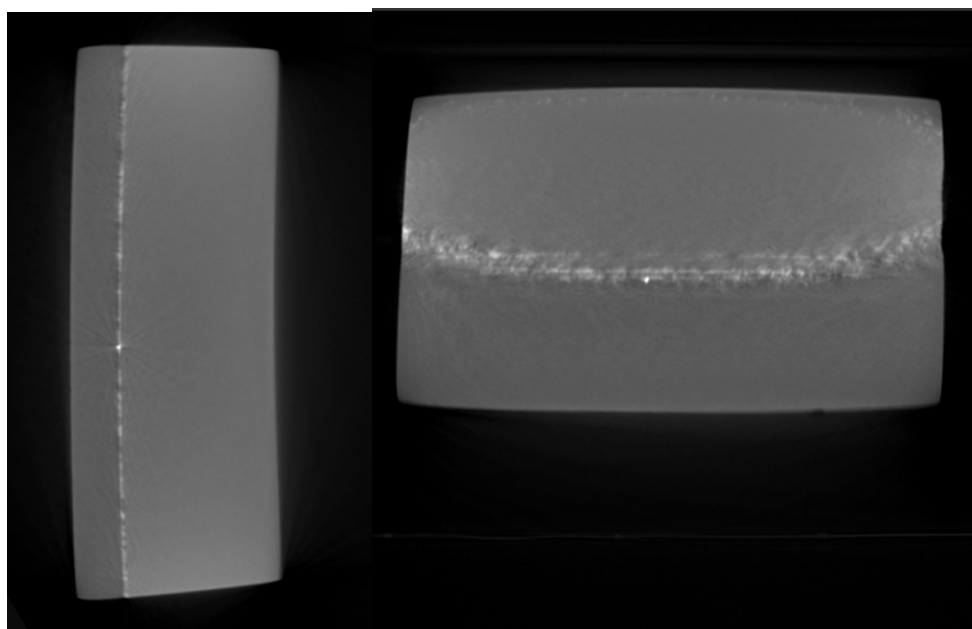
7.2 pav. Silumino dangos rentgeno tyrimo vaizdai iš viršaus (kairėje) ir priekio (dešinėje)

Atliktas tyrimas, taip pat leido pamatyti labiau dominančias vietas, pjūvio pavidalu, iš viršaus ir priekio. Pjūvio vaizde iš viršaus, matome, lenktu rato profiliu, einančią sąlyčio juostą. Ši juosta yra netolygi, bei galima pastebėti mažo tankio svetimkūnį arba porą, atsiradusią padengimo metu. Vaizde iš priekio, matome pjūvį ties sąlyčio zona. Ši zona, taip pat netolygi ir porėta.

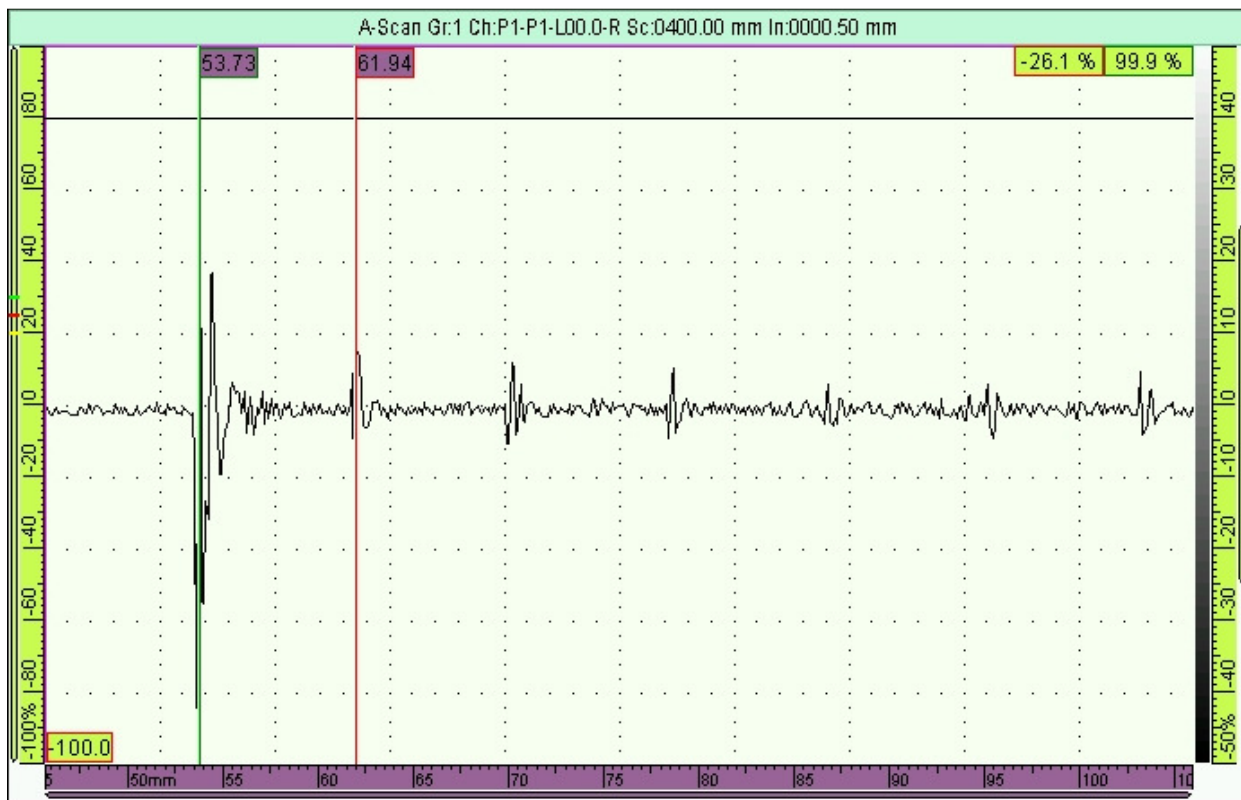
8.3 pav. Inertinių dujų aplinkoje užlydytos dangos tyrimas

Tyrimo rezultatai rodo šiek tiek triukšmo, tačiau jau galima matyti nemažai atspindžių (aido). Tai reiškia, kad užlydyta danga neslopina garso. Tačiau, dėl tyrimo zonos paviršiaus geometrijos, tirti šią dangą, nėra lengva. Pagal vaizdą paveikslėlyje, galima teigti, kad šio tipo dangos ultragarsinis tyrimas, yra atrimiausias, nedengtos detalės tyrimo rezultatams, visgi matomas nedidelis atspindžių silpimas, įvyksta tik pačioje pradžioje, vėliau silpimas nebevyksta.

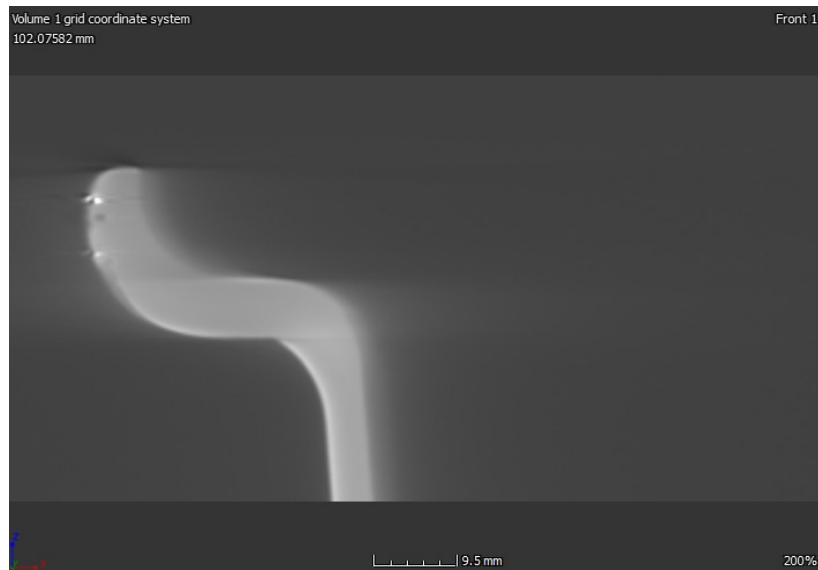
8.4 pav. Rentgeno vaizdas iš priekio

Rentgeno vaizdas, iš priekio, rodo kelias poras, matomas kaip šviesias dėmes ir neaiškia priemaiša, nuotraukoje išreikšta, kaip tamsesnė dėmė. Tačiau palyginus su lanku užpurkšta danga, čia nėra ryškaus tarpo tarp dangos ir pagrindo. Deja, dėl tirtos detalės dydžio, nuotraukoje yra daug tyrimo artefaktų, t.y. šešėlių ir atspindžių.

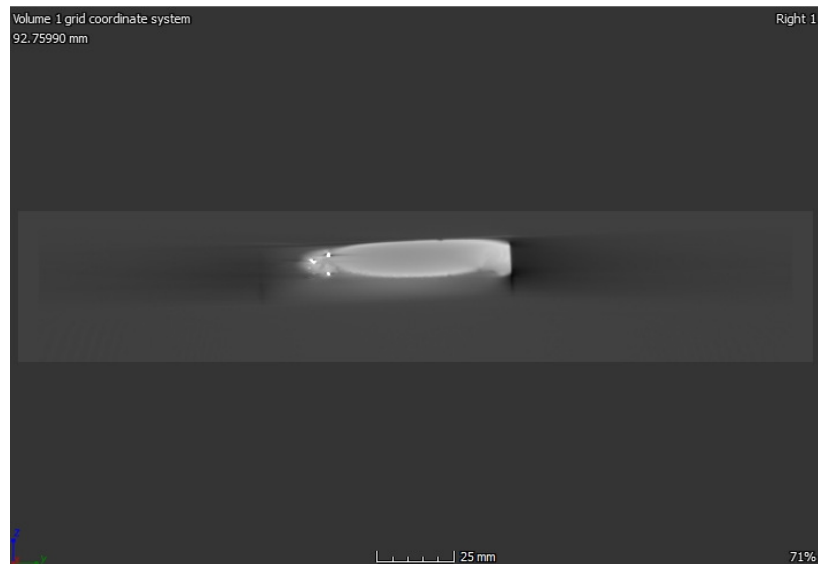
8.5 pav. Rentgeno vaizdas iš dešinės pusės

Vaizde, iš dešinės pusės, matosi kelios poros naujoje dangoje. Taip pat matomas didesnio tankio intarpas, kartu su pora. Matomos poros galimai atsiradusios dėl papuolusios priemaišos.

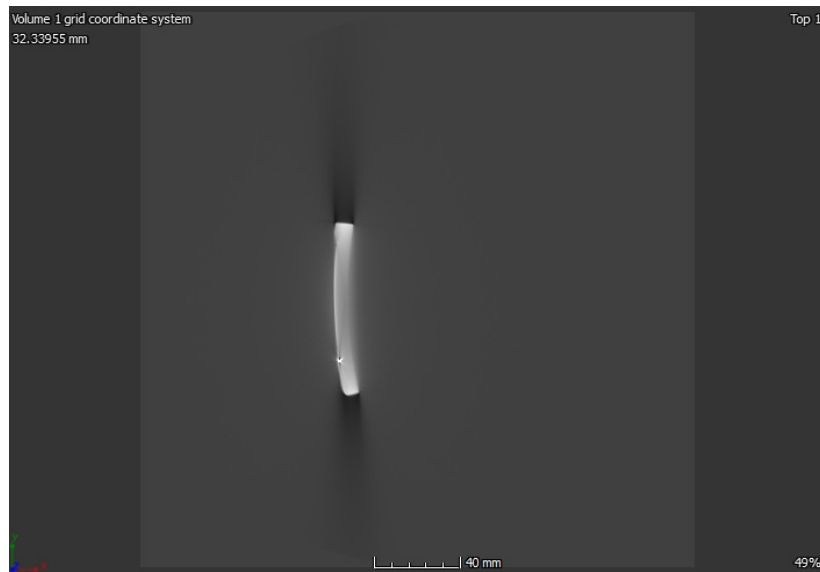
8.6 pav. Rentgeno vaizdas iš viršaus

Vaizde, iš viršaus, matoma nedidelė pora paviršiuje. Įtrūkimo, tarp dangos ir pagrindo, vaizde nesimato. Detalė atrodo homogeniška nepaisant šešėlių, danga nuo pagrindo rentgenogramoje nesiskiria.

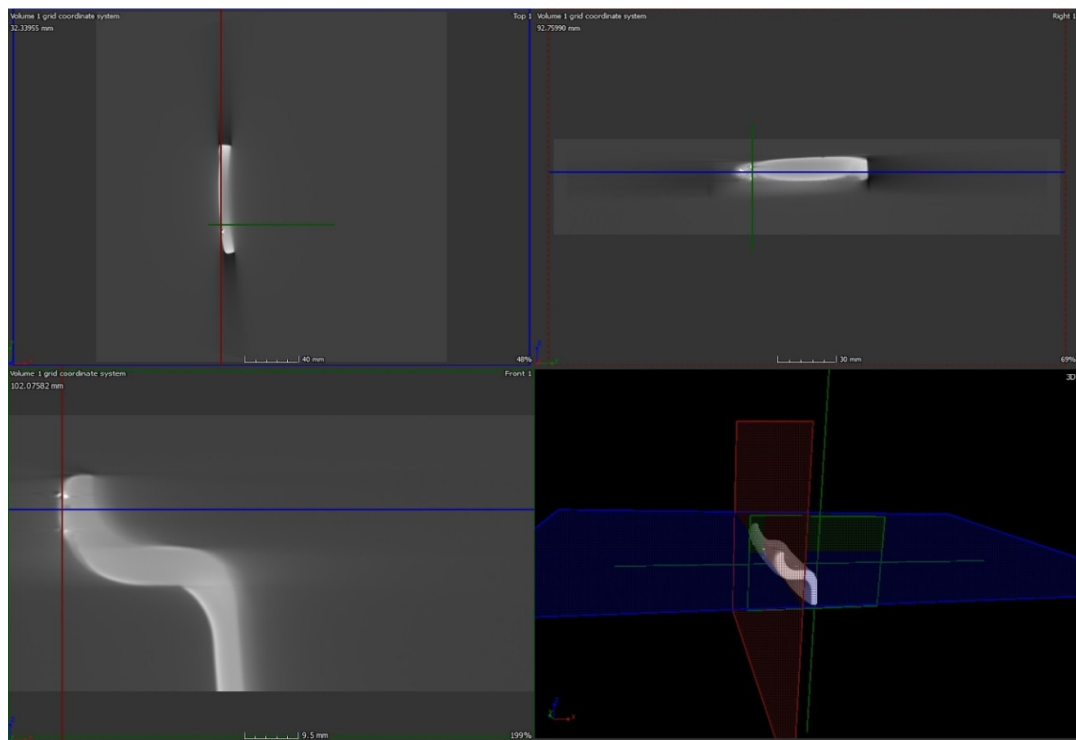
8.7 pav. Visi keturi rentgenogramos vaizdai

Keturiuose rentgenogramos vaizduose matomas ir 3D detalės atvaizdas. Dėl to, kad bandinys ilgesnis, nei tyrime su silumino danga, vaizdas, iš viršaus, atodo neproporcingai. 8.7 pav. taip pat pavaizduotas plokštumų išsidėstymas ties ten, kur matomos likusios trys projekcijos, kaip ir rentgenogramoje su silumino danga. Iš visų, rentgeno tyrimo metu, gautų pjūvių vaizdų, inertinių dujų aplinkoje, sudarytos dangos, negalima atskirti nuo pagrindo.

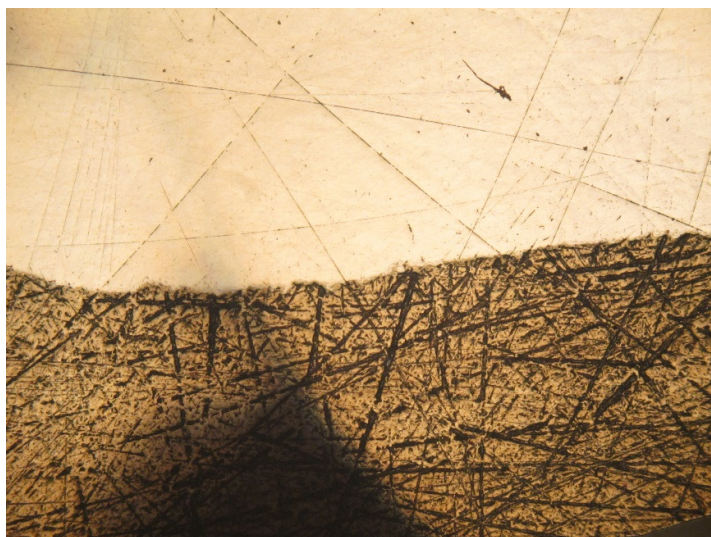
9.2 pav. Bandinys, su silumino danga, padidinus 2,5 karto

Paveikslėlyje matoma šviesesnė ir tamsesnė zonos. Šviesioji zona yra pagrindas, o tamsioji, silumino danga. Reikia paminėti, jog nuotraukoje matomi mechaniniai pažeidimai, ryškesni silumino dangos pusėje. Šešėlis paveikslėlio apačioje yra mikroskopo defektas, skilusi apšvietimo linzė.

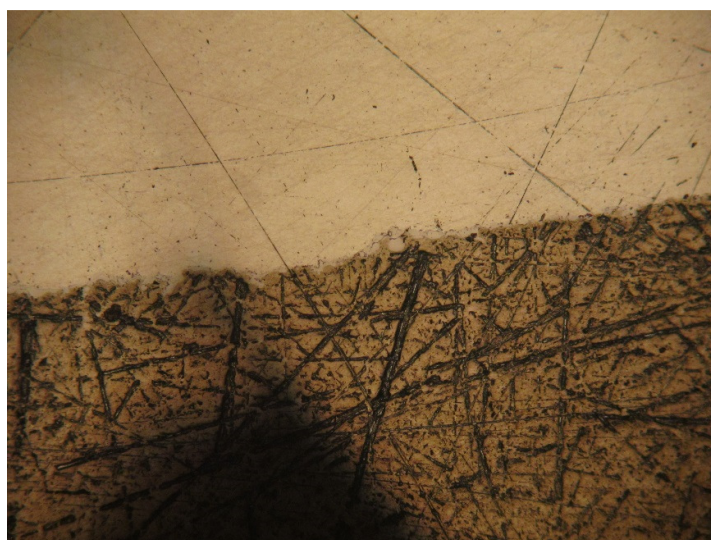
9.3 pav. Bandinys, su silumino danga, padidinus 5 kartus

Bandinio, padidinto 5 kartus, nuotrauka didelių skirtumų lyginant su ankstesne neturi. Tačiau po truputį ryškėja dangos ir pagrindo sąlyčio zona.

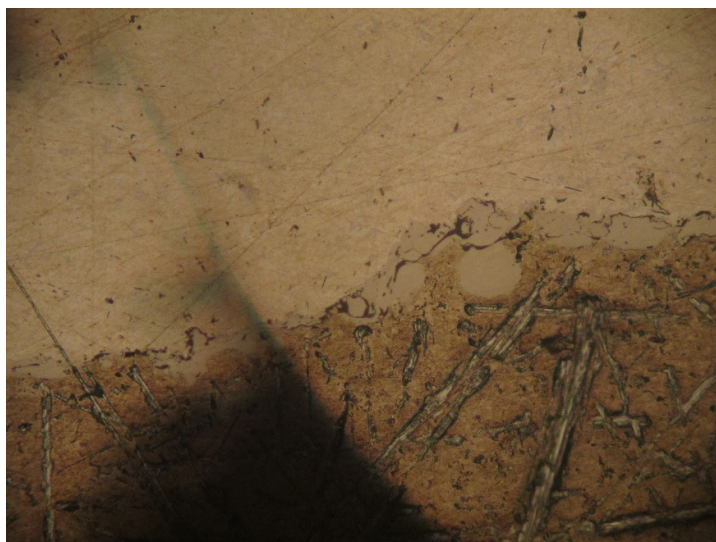
9.4 pav. Bandinys, su silumino danga, padidinus 20 kartų

Paveikslėlyje aukščiau matyti bandinio vaizdas, padidinus 20 kartų. Nuotraukoje jau ryškiai matoma perėjimo zona, bei matomi, perėjimo zonos kontūru išsidėstę, tarpeliai.

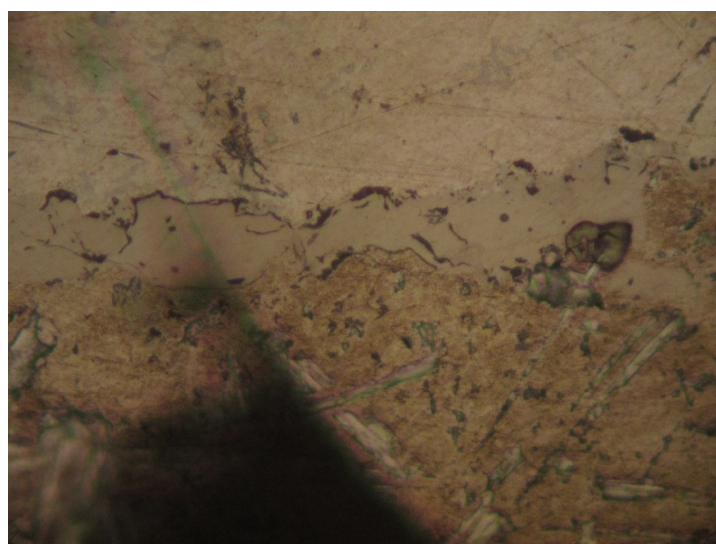
9.5 pav. Bandinys, su silumino danga, padidinus 50 kartų

Bandinį padidinus 50 kartų, puikai matosi perėjimo zona ir tarpeliai išsidėstę joje. Paveikslėlyje taip pat pastebima, kaip smarkiai skiriasi danga nuo pagrindo. Reikalinga atkreipti dėmesį į tai, jog ir pačioje dangoje yra netolygumų.

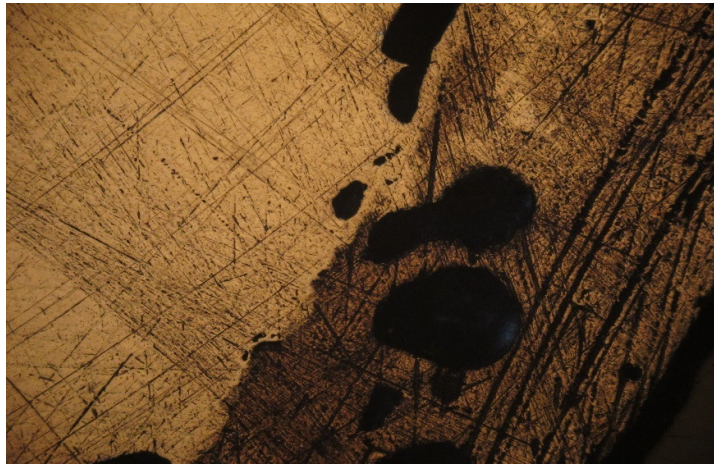
9.6 pav. Bandinys, su silumino danga, perlydyta, inertinėse dujose, padidinus 2,5 karto

Bandinio nuotraukoje matome silumino dangos, perlydytos argono aplinkoje, sąlyčio zona su pagrindu. Čia pastebimos ne tik poros sąlyčio zonoje, bet ir ertmės pačioje dangoje.

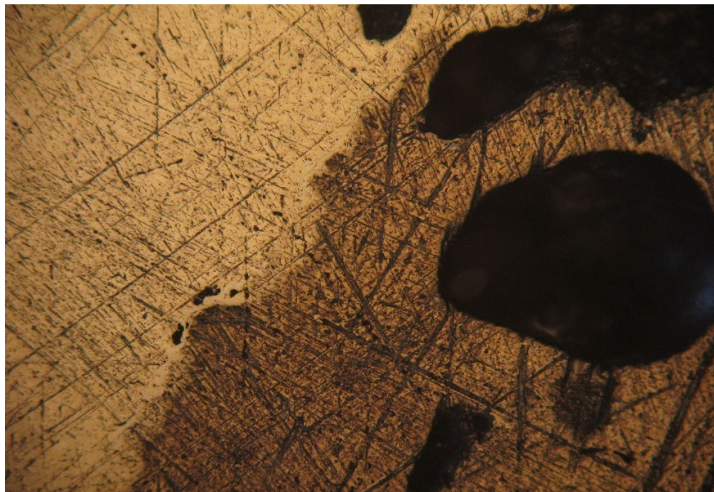
9.7 pav. Bandinys, su silumino danga, perlydyta, inertinėse dujose, padidinus 5 kartus

Paveikslėlyje 9.7, galima matyti ryškėjančią sąlyčio juostą. Čia matomos netik ertmės susidariusios perlydymo metu, bet ir į poras panašūs dariniai, sąlyčio zonoje.

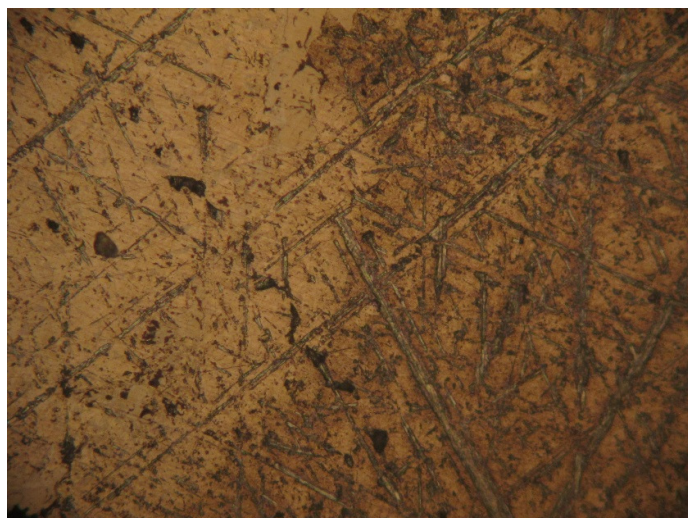
9.8 pav. Bandinys, su silumino danga, perlydyta, inertinėse dujose, padidinus 20 kartų

Paveikslėlyje, viršuje, matome nebe taip ryškiai išreikštą sąlyčio zoną ir mažesnę porėtumą, ties ja. Čia vaizdui susidaryti trukdo, kiek tankus, mechaninių pažeidimų išsidėstymas.

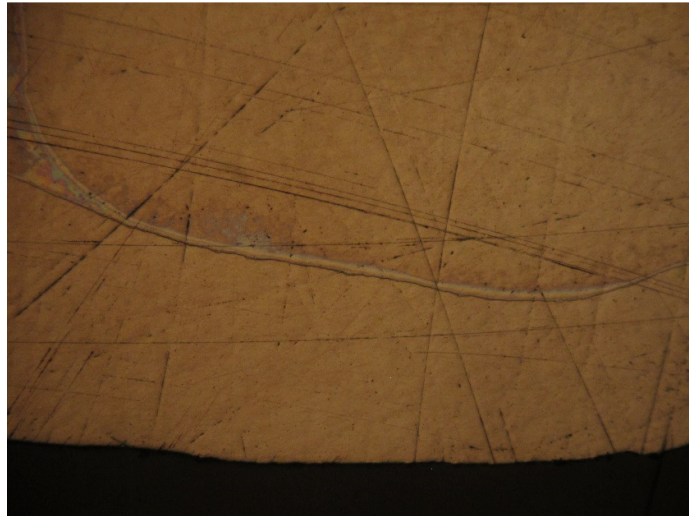
9.10 pav. Bandinys su danga, suformuota inertinėse dujose, padidinus 2,5 karto

Nuotraukoje matoma spalvota juosta, kartu su tamsia juosta, primenančia įtrūkimą. Spalvota juosta yra vandens lašo pėdsakas, kuris liko nuplovus poliravimo pastą. Šis bandinys buvo paskutinis tyrimo eilėje ir tikėtina, jog laiko pakako oksidacijai.

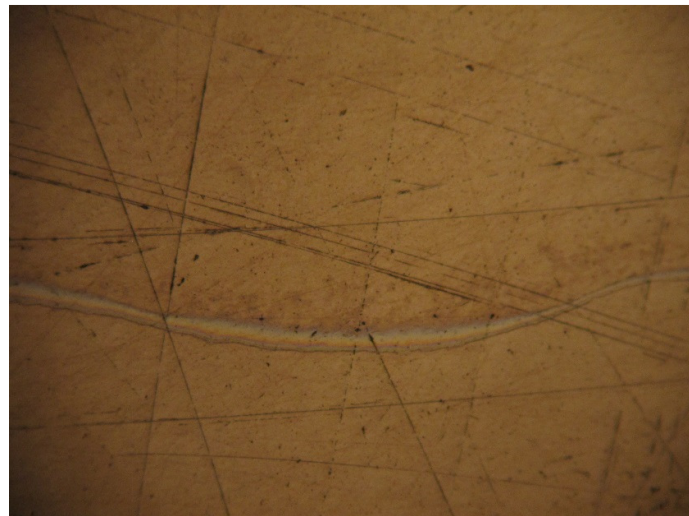
9.11 pav. Bandinys su danga, suformuota inertinėse dujose, padidinus 5 kartus

Šioje nuotraukoje vandens pėdsakas mažiau pastebimas, nei mechaninio apdirbimo pėdsakai. Į įtrūkimą panašus pėdsakas, vizualiai atrodo nebe toks ryškus, kaip ankstesnėje nuotraukoje.

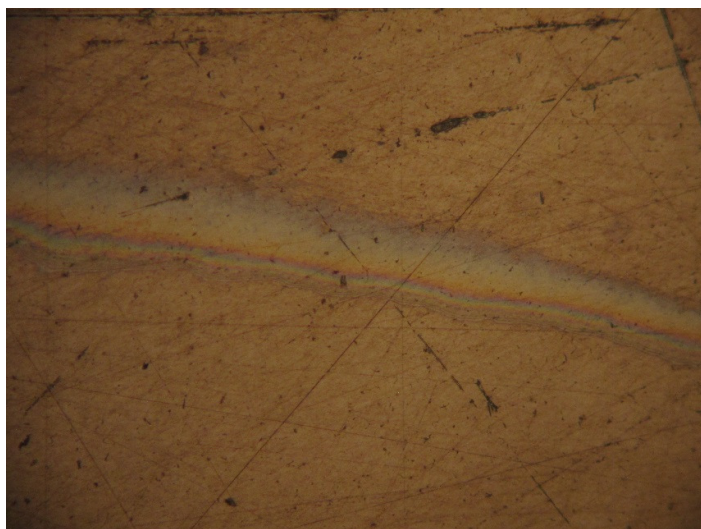
9.12 pav. Bandinys su danga, suformuota inertinėse dujose, padidinus 20 kartų

Bandinio paviršiaus, padidinto 20 kartų, nuotraukoje jau šiek tiek matosi sąlyčio zona. Tačiau nebesimato žymės, panašios į įtrūkimą. Bazinė danga, nuotraukoje, vizualiai nesiskiria nuo dangos.

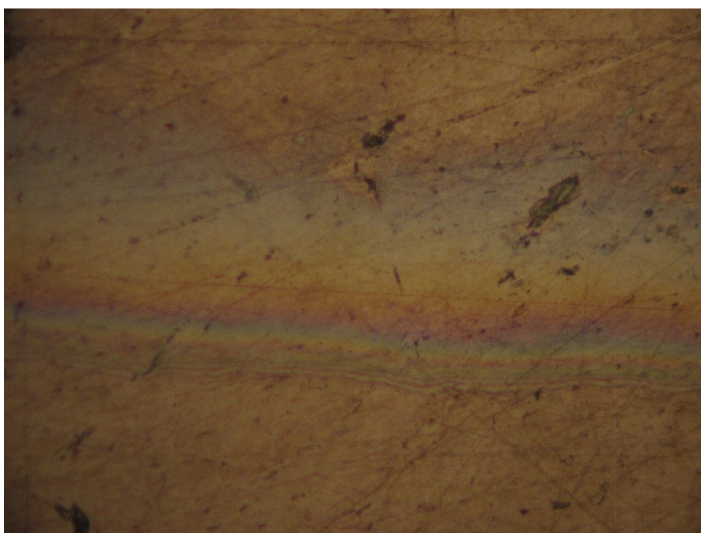
9.13 pav. Bandinys su danga, suformuota inertinėse dujose, padidinus 50 kartų

Bandinio struktūros, padidintos 50 kartų, nuotrauka jau ryškiau parodo sąlyčio zoną. Nuotraukoje, dalį vaizdo gadina vandens palikta vaivorykštė. Sąlyčio zonoje nepastebėta, perimetru išsibarsčiusių porų. Vizualiai skirtumų tarp dangos ir pagrindo, nepastebėta.
