LOKOMOTYVO „SIEMENS ER20 CF“ RATŲ DILIMO TYRIMAS

Magistro baigiamasis projektas

EN: Investigation of wheels wear of the locomotive “Siemens ER20 CF”.

2. Darbo tikslas: Ištirti lokomotyvo „Siemens ER20 CF“ rato nusidėvėjimo (dilimo) priežastis.

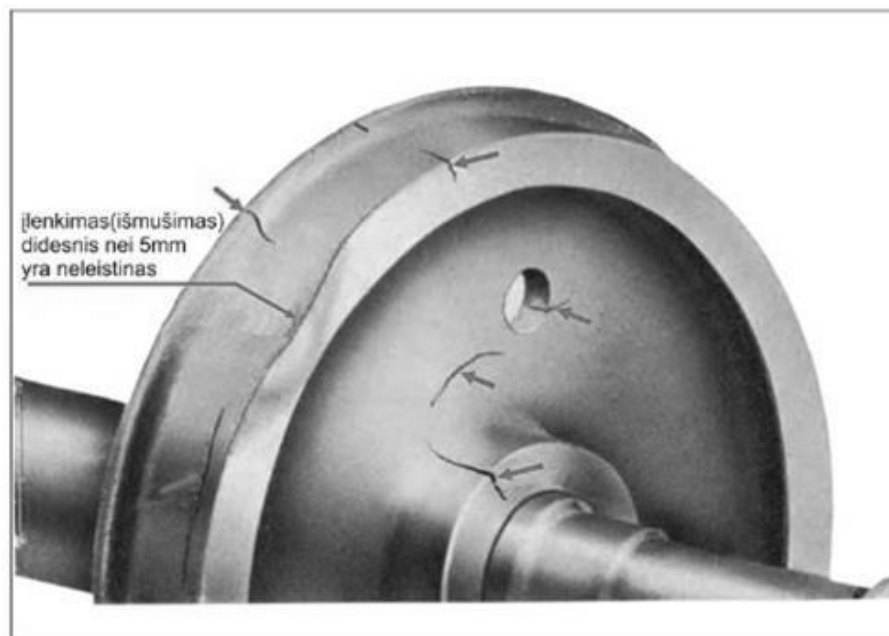
Traukinio ratas yra laikomas brokuotu, ir yra draudžiama toliau jį eksploatuoti, jeigu ratas, kurį sudaro bandažas ir ratlankis arba vientisas ratas, turi išdilų arba kitų efektų. (1.5 pav).

1.5 pav. Ratas su defektais [12]

Eksploatuoti lokomotyvus su aširačiais, kuriuose yra atsiradęs bent vienas įtrūkimas stebulėje, bandaže ar diske, nepriklausomai nuo užfiksuoto įtrūkimo dydžio ir padėties, yra griežtai draudžiama. Tokiu atveju privaloma, kad abu ratai būtų pakeisti tinkamais ir tik tada yra leidžiama toliau eksploatuoti lokomotyvą.

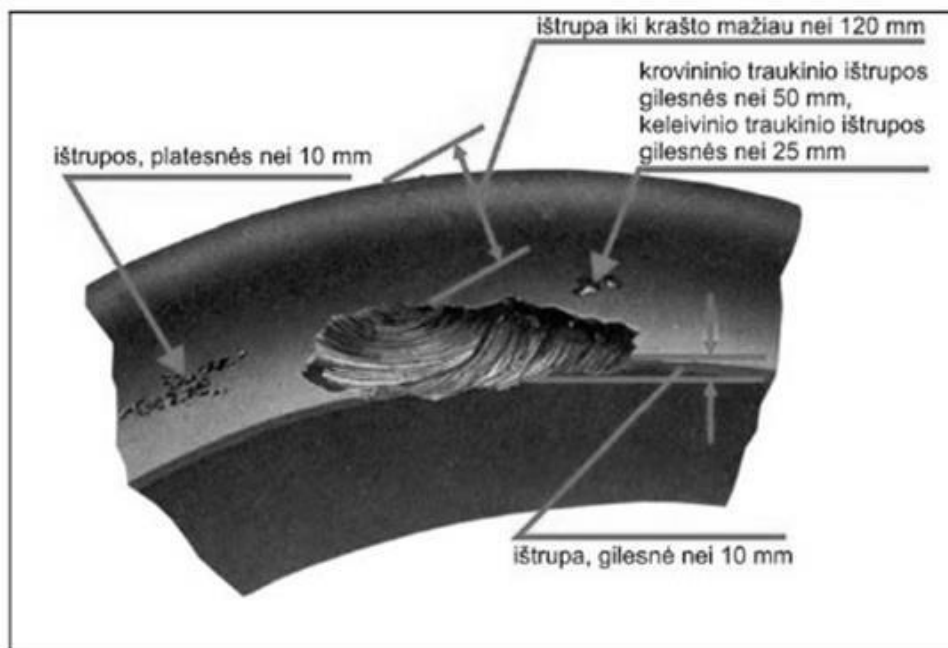
Rato paviršiaus ištrupos taip pat yra itin svarbus faktorius lemiantis tolimesnę lokomotyvo eksploataciją. Ištrupos, kurios atsiranda rato paviršiuje (1.6 pav.), yra laikomos pavojingomis. Jeigu jos užfiksuojamos didesnės nei 50 milimetrų prekinuose lokomotyvuose ir didesnės nei 25 milimetrai keleiviniuose lokomotyvuose, tokiu atveju tolimesnė aširačių eksploatacija yra draudžiama.

Ištrupos laikomos nepavojingomis, tokiu atveju jeigu užfiksuotas jų gylis nėra didesnis nei vienas milimetras, nepriklausomai nuo jų paviršiaus dydžio.

1.6 pav. Riedėjimo paviršiaus ištrupos [12]

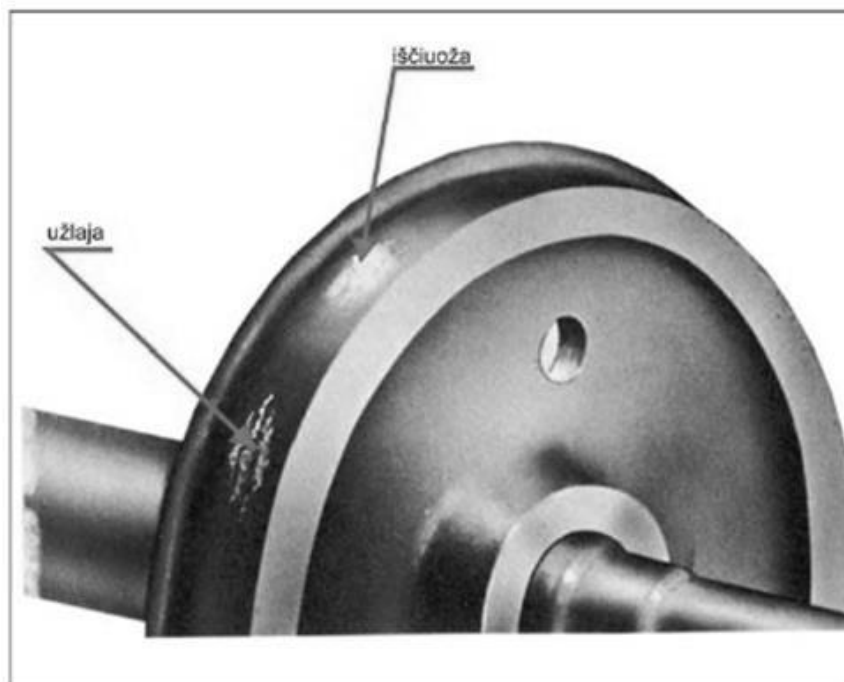
1.8 pav. Rato paviršiaus iščiuožos ir užlajos [12]

Ratų poros su slydimo guoliais, kuriuose yra susidariusios iščiuožos, siekiančios didesnę nei dviejų milimetrų gylį ir ratai su ritiniais guoliais, kurie turi didesnę nei vienas milimetras iščiuožos gylį, yra traktuojami kaip brokuoti ir privalo būti pakeisti arba nutekinti. Tuo tarpu užfiksavus iščiuožos defektą, kurio gylis nuo vieno iki dviejų milimetrų, priemiesčio stotyje, traukiniui yra leidžiama važiuoti iki artimiausios stoties, kurioje būtų galima atlikti pažeidimų pašalinimus neatkabinant vagonų. Tokiu atveju keleiviniam vagonui leidžiamas ne didesnis nei 100 km/h greitis, o kroviniams vagonams – ne didesnis nei 70 km/h greitis.

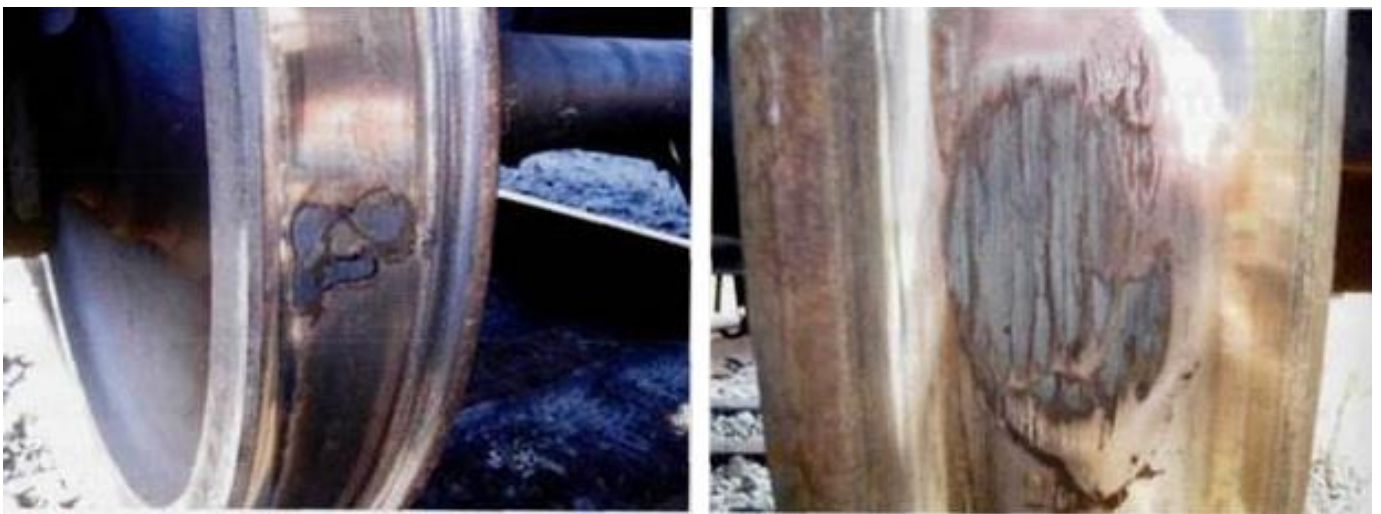
Rato iščiuožą yra lengva aptikti traukiniui artėjant prie sustojimo vietos ir girdint ritmišką rato su iščiuoža stuksenimą į bėgį.

1.9 pav. Rato paviršiaus iščiuožų realus vaizdas

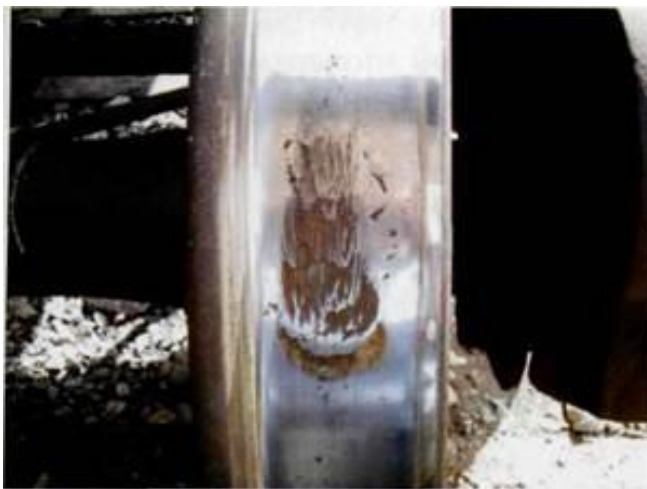
Ekspluatacinių sąlygų keitimas, važiavimo greičio didinimas, ar kompozicinių stabdymo trinkelų panaudojimas, gali įtakoti užlajos atsiradimą, kuri formuojasi rato paviršiuje. Taip atsitinka dėl metalo dalelių poslinkio.

Keleivinio traukinio ratus eksploatuoti yra griežtai draudžiama, jeigu susidariusios užlajos aukštis rate siekia daugiau nei 0,5 milimetro, o krovinio traukinio tipo daugiau nei 1 milimetrą.

1.10 pav. Rato paviršiaus užlajos realus vaizdas

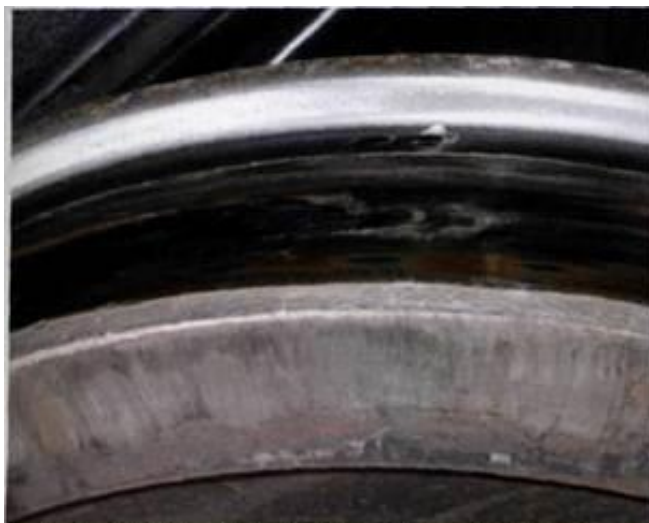
1.11 pav. Rato paviršiaus užlajos realus vaizdas
