**KAUNO TECHNOLOGIJOS UNIVERSITETAS
PANEVĖŽIO TECHNOLOGIJŲ IR VERSLO FAKULTETAS**

**BŪSTO MODERNIZAVIMO VARIANTŲ ANALIZĖ DARNOS
POŽIŪRIU**

Baigiamasis magistro projektas

Baigiamasis magistro projektas
Statyba (kodas 624J80001)

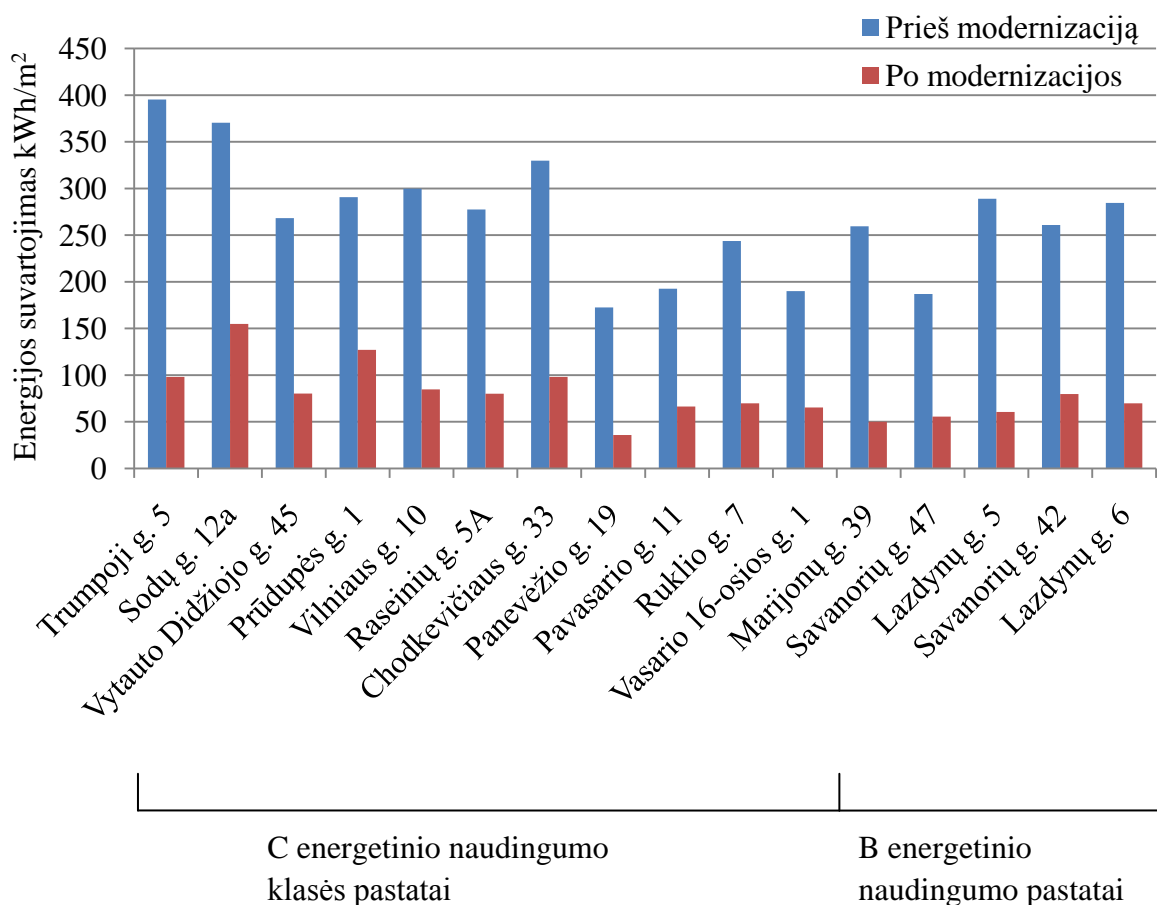
3.1.1 pav. Pastatų šilumos energijos suvartojimas

Išanalizavus modernizuotų daugiabučių pastatų šiluminės energijos suvartojimą, pastebėta, jog šilumos energijos suvartojimas vidutiniškai sumažės 69,5%. Didžiausias šiluminės energijos suvartojimo kitimas pastebimas daugiabutyje, esančiame Panevėžio mieste, Marijonų g. 39. Šiluminės energijos suvartojimas šiame pastate sumažės 81%. Prieš modernizaciją pastatas buvo priskiriamas E energetinio naudingumo klasei, po modernizacijos – B energetinio naudingumo klasei.

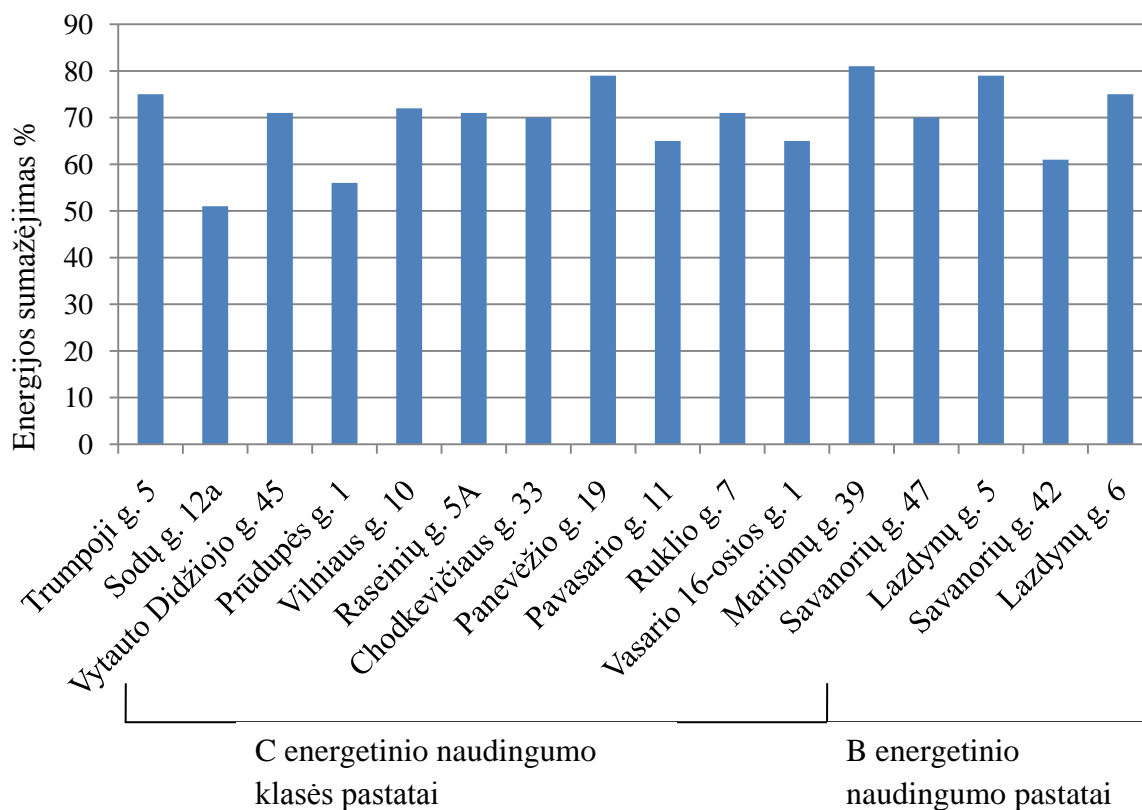
3.1.2 pav. Skaičiuojamųjų namo šiluminės energijos sąnaudų patalpų šildymui sumažėjimas

Mažiausiai šiluminės energijos suvartojimas mažės daugiabutyje, esančiame Vilniaus r., Skadiškių k., Sodų g. 12. Šiluminės energijos suvartojimas šiame pastate sumažės

51%. Prieš modernizaciją pastatas buvo priskiriamas E energetinio naudingumo klasei, po modernizacijos – C energetinio naudingumo klasei.

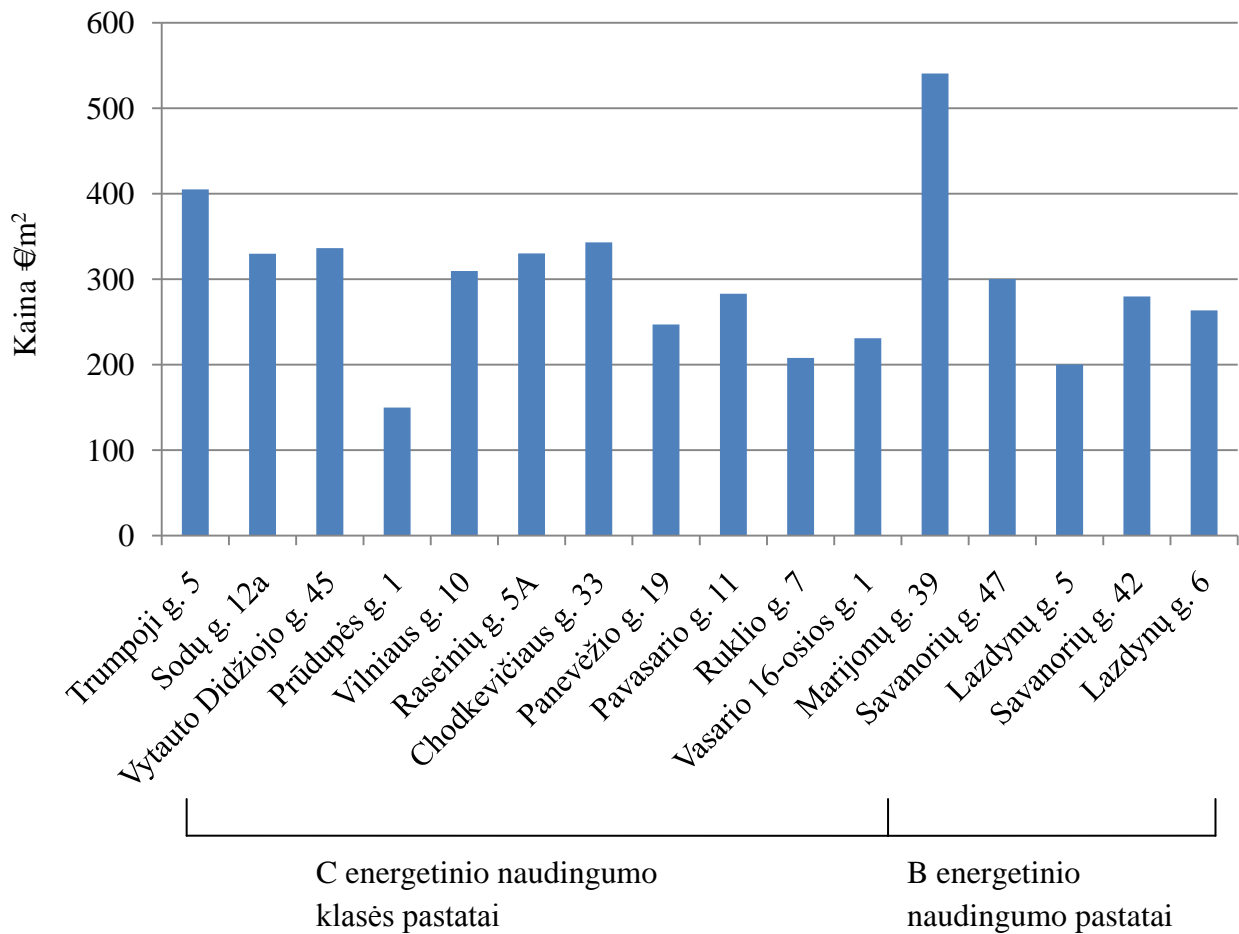
3.1.3 pav. Modernizacijos kaina

Suskaičiavus vidutinę modernizacijos kainą vienam kvadratiniam metrui gaunama 297,27 €m² suma. Daugiabučių, kurių išorinės atitvaros plytų mūro, vidutinė modernizacijos kaina 336,77 €m², daugiabučių, kurių išorinės atitvaros gelžbetonio blokai – 257,77 €m².

Paskaičiavus modernizacijos kainą kvadratiniam metrui, matoma, kad brangiausiai modernizacija kainuos Panevėžyje, Marijonų g. 39 esančio daugiabučio pastato – 540,63 €m². Pigiausiai modernizacija kainuos Juodupėje, Prūdų g. 1 esančio daugiabučio – 149,73 €m².

Skaičiuojant pagal projektuojamą energetinio naudingumo klasę, kurią numatoma pasiekti, B energetinės klasės pastatų vidutinė vieno kvadratinio metro modernizacijos kaina bus 330,18 €m². Daugiabučių pastatų, kuriuos modernizavus numatoma pasiekti C energetinio naudingumo klasę, vieno kvadratinio metro modernizacijos kaina bus 286,3 €m².
