Įtemptojo gelžbetonio, dėžinio skerspjuvio tiltų stiprinimo būdai

Magistro baigiamasis projektas

Statybinių konstrukcijų ir gaminių inžinerija (6211EX008)

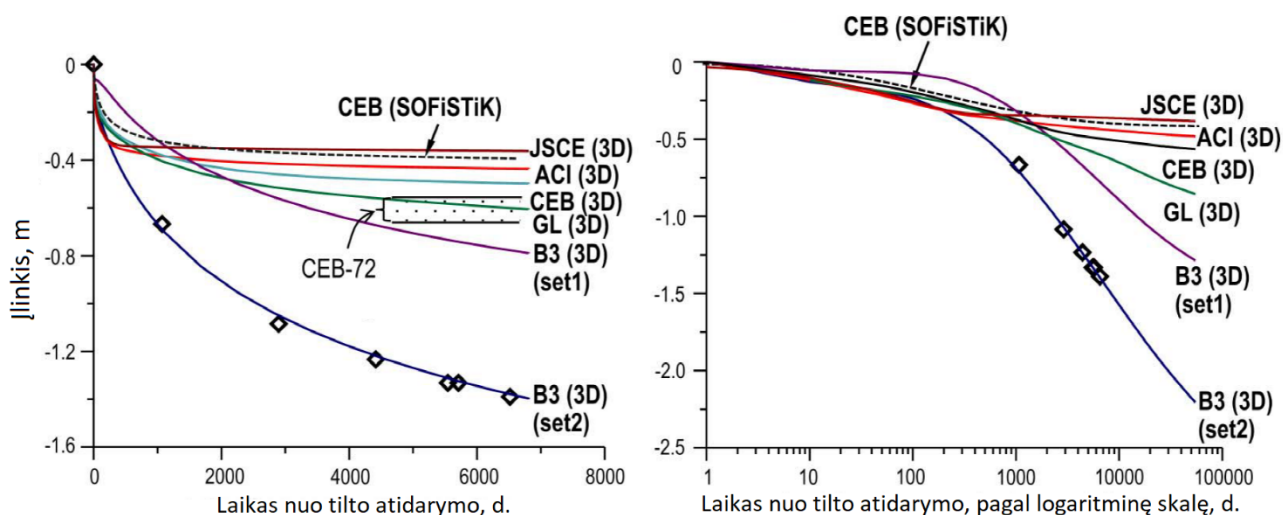
4 pav. Tiltu Palau įlinkio kitimo grafikas (0–19m.), apskaičiuotas skirtingais skaičiavimo modeliais (rombai žymi realius tilto stebėjimo duomenis) [18]

Z.P. Bažantas ir kiti mokslininkai [18] tyrė Koror-Babeldaob tilto, buvusio Palau šalyje, griūties priežastis. Tiltas buvo dėžinio skerspjūvio, įtemptojo gelžbetonio perdangos plokštės. Jis statytas pusiausvyros metodu. Tiltu pagrindinis tarpatramis buvo 241 m. ilgio. Projekto metu buvo apskaičiuota, kad tilto perdangos įlinkis pasiekę 0,3 m. turėjo stabilizuotis. Tačiau teoriniai skaičiavimai neatitiko realybės. 4 pav. vaizduojamas Z.P. Bažanto tirto tilto įlinkių kitimo grafikas per pirmus 19 eksploatacinių metų. Rombai pažymi realius tilto stebėjimų duomenis. Skirtingų spalvų kreivės žymi tilto įlinkius gautus skaičiuojant pagal skirtingus skaičiavimo modelius:

4 pav. matomas ryškus realaus įlinkio ir teoriškai paskaičiuoto įlinkio neatitikimas (išskyrus B3(set1) modelį). 18-ais eksploatacinių metais viadukas realus viaduko įlinkis buvo 2-5 kartus didesnis nei teoriškai paskaičiuotas skirtingais skaičiavimo modeliais. Tik mokslininko Bažanto siūlomu betono

ilgalaikės elgsenos skaičiavimo modeliu B3(set2) paskaičiuotas įlinkis atitinka realią tilto konstrukcijos elgseną.

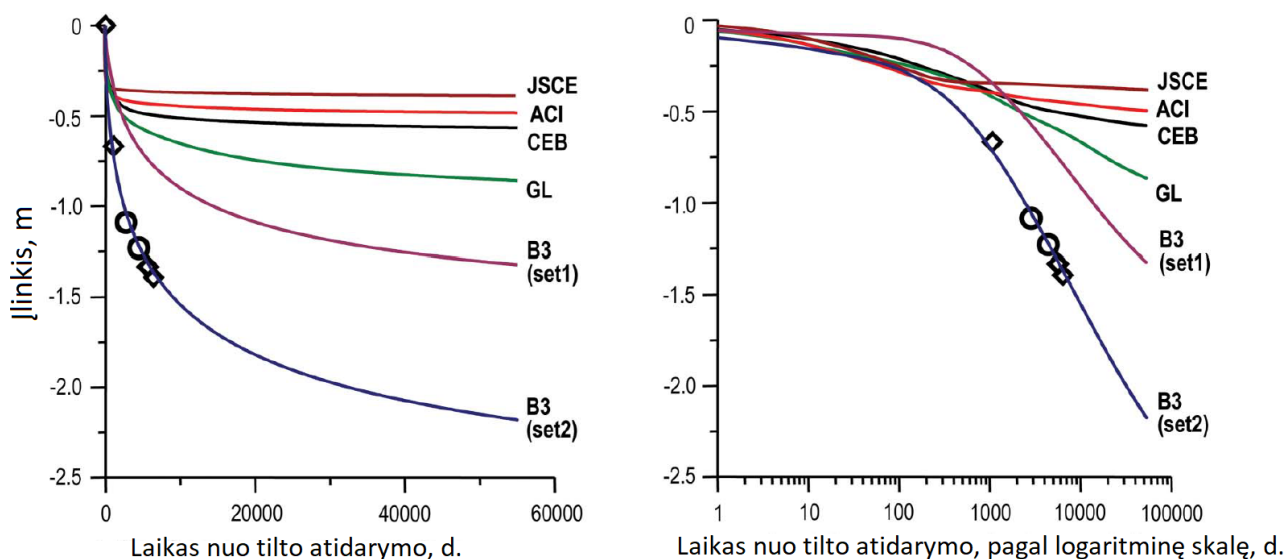
5 pav. Tilto Palau įlinkio kitimo grafikas (0–150m.), apskaičiuotas skirtingais skaičiavimo modeliais (rombai ir apskritimai žymi realius tilto stebėjimo duomenis) [18]

Nors tiltas sugriuvo 19-aisias eksploatacijos metais, dėl teorinių įlinkio skaičiavimo modelių palyginimo, tilto viaduko įlinkis modeliuojamas iki 150 metų eksploatacijos. Tilto teorinis įlinkis 0–150 eksploatacijos metais pavaizduotas 5 pav. Įlinkių kitimo tendencija panaši kaip pavaizduotą 4 pav. Tik didėja skirtumas tarp skirtingais skaičiavimo modeliais skaičiuotų įlinkio reikšmių.

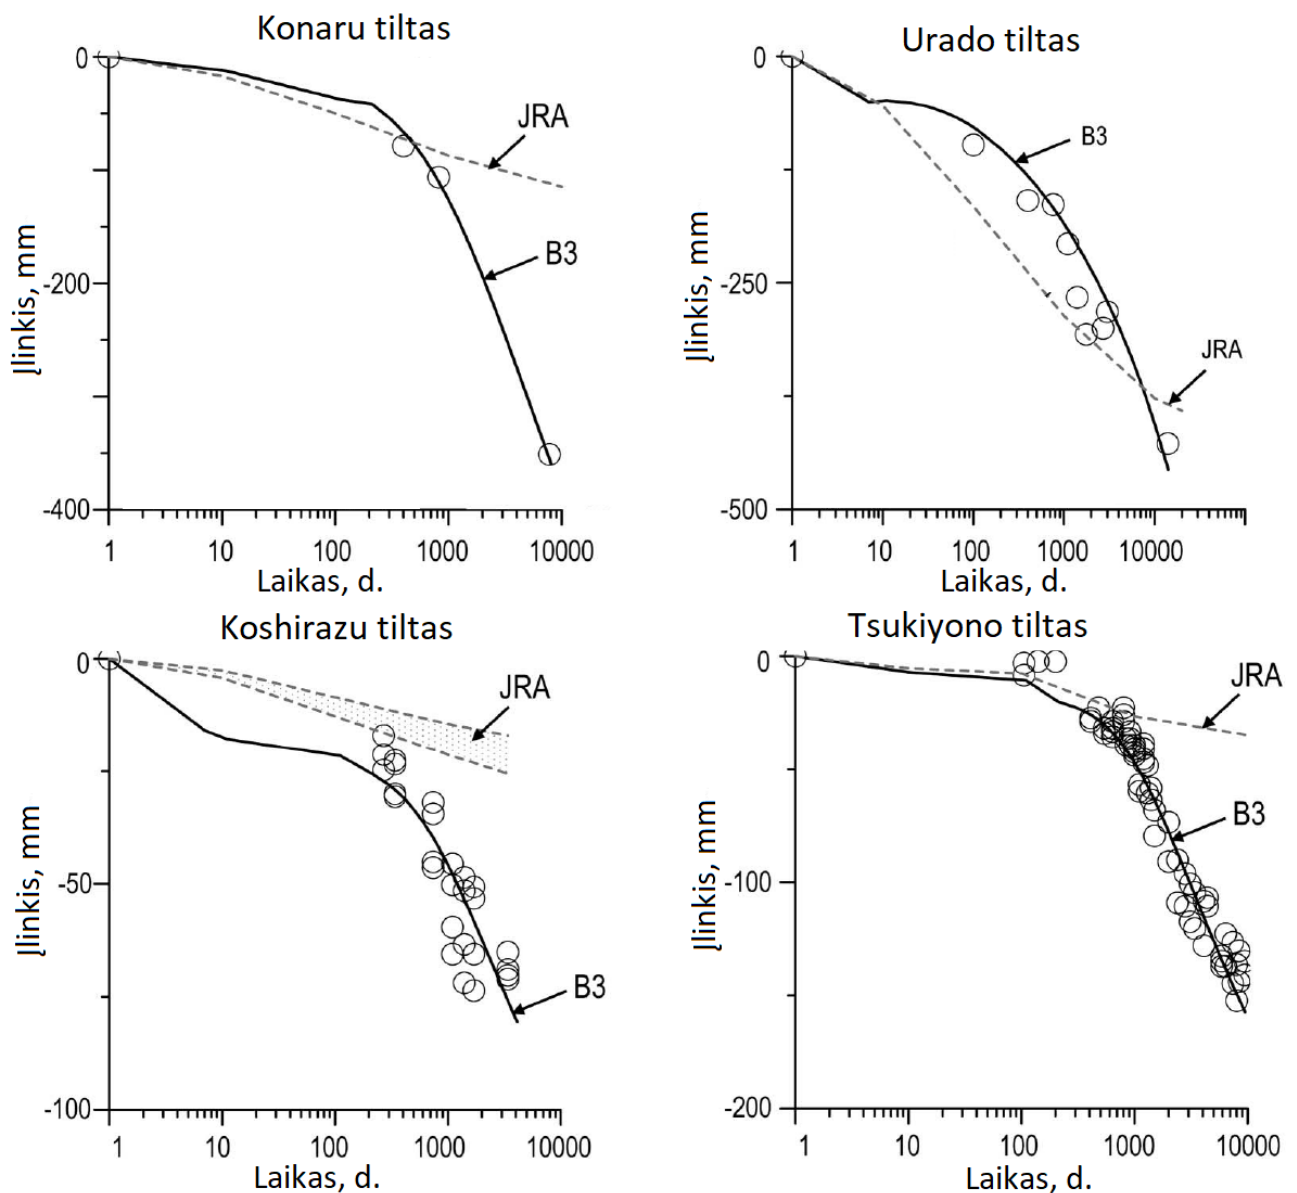
6 pav. Japonijoje statytų tiltų lįinkio kitimo grafikai, apskaičiuoti pagal skirtingus skaičiavimo modelius (apskritimai žymi realius tilto stebėjimo duomenis) [18]

Projektavimo darbų metu tiltų įlinkis buvo skaičiuojamas pagal JRA skaičiavimo modelį. Pagal 6 pav. diagramas matoma, kad tiltų įlinkis skaičiuojamas pagal JRA skaičiavimo modelį neatitinka realios tiltų konstrukcijų elgsenos. Tuo tarpu mokslininko Bažanto siūlomą B3 betono ilgalaikės elgsenos skaičiavimo modeliu gauti rezultatai atitinka realius tiltų įlinkio stebėjimo rezultatus.

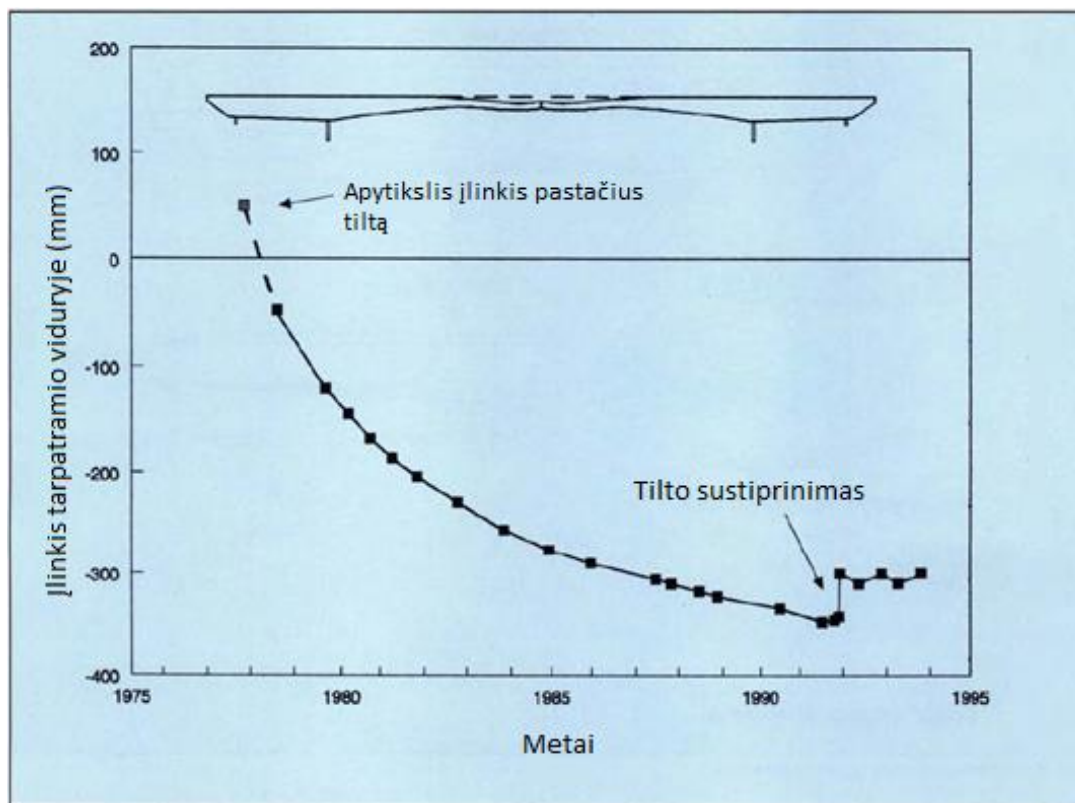
9 pav. Vidurinio tarpatramio įlinkio dydis [mm] [4]

Tilto stiprinimo darbai buvo atliekami 1991–1992 metais. Diagramoje (žr. 9 pav.) pavaizduotas vidurinio tarpatramio įlinkis tilto eksploatavimo metu prieš sustiprinimą (iki 1991 m.) ir po sustiprinimo. Matome, kad prieš sustiprinimą perdangos įlinkis kasmet pastebimai didėjo ir jau viršijo pavojingą 300 mm ribą. Sustiprinus konstrukciją, įlinkis sumažėjo iki 300 mm ir stabilizavosi šiame lygyje. Pagal tuometines Kanados projektavimo normas, toks įlinkis leistinas. Tilto stiprinimo būdas pasiteisino. Įlinkis sumažėjo iki norimos ribos ir stabilizavosi.

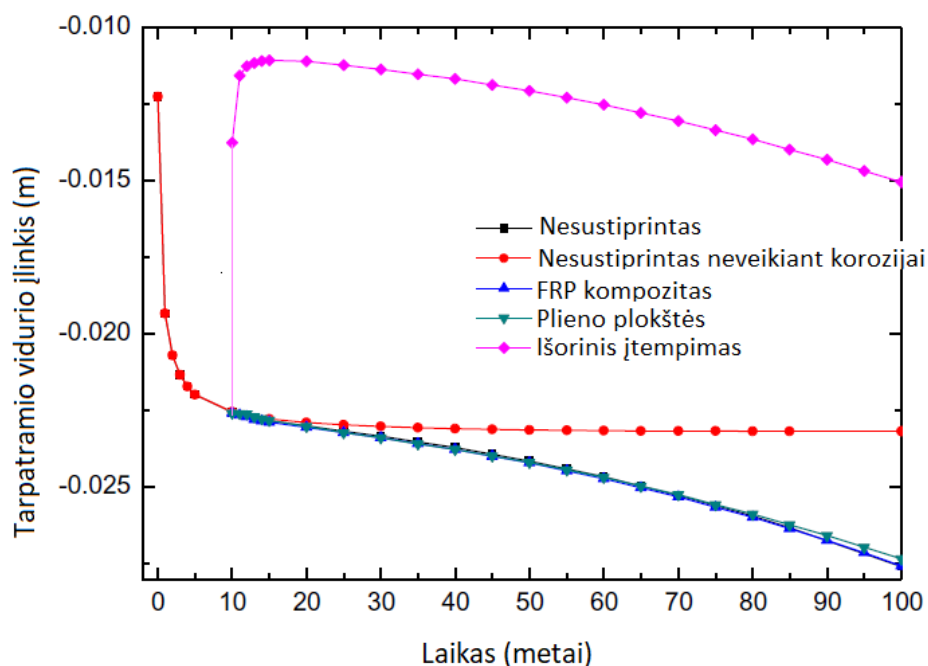
13 pav. Nuo eksploatacijos laikotarpio priklausantis perdangos plokštės įlinkis [8]

Dėžinio skerspjuvio, įtempto gelžbetonio tilto perdangos stiprinimas plokštėmis ir FRP perdangos įlinkiui turi labai mažą reikšmę ir jo beveik nesumažina (žr. 13 pav.). Stiprinimas papildomais, išoriniais, iš anksto įtemptais lynais stabilizuoja įlinkį. Įtempus papildomus lynus, perdangos įlinkis sumažėja ~ 12 cm. Pirmieji du stiprinimo būdai padidina konstrukcijos atsparumą apkrovai, sumažėja perdangos įlinkis apkrovimo metu (žr. 14 pav.). Konstrukcijos atsparumas apkrovai labiausiai padidėja trečiuoju stiprinimo būdu (naudojant papildomus, įtemptus lynus).

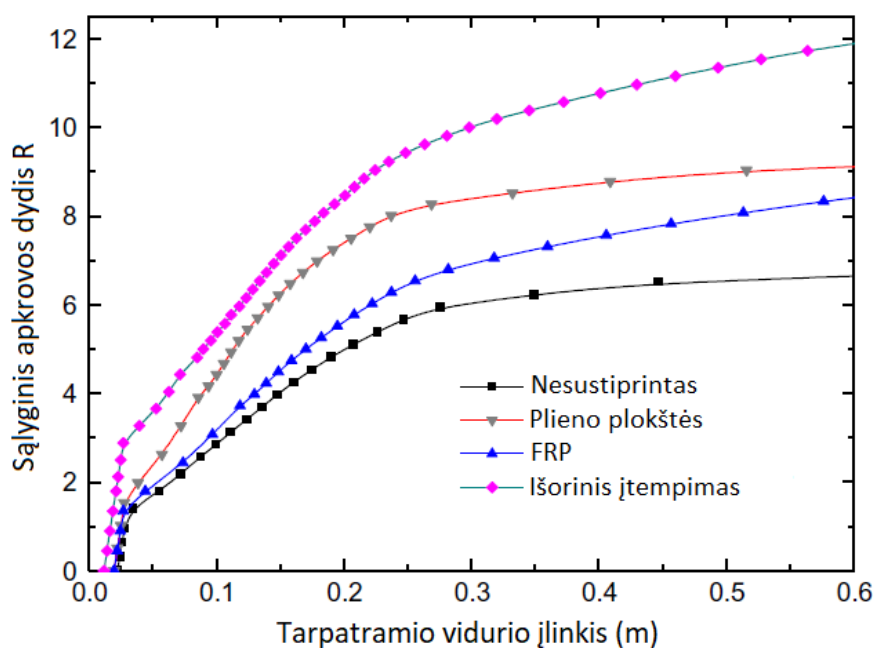
14 pav. Nuo tilto apkrovos priklausantis perdangos plokštės įlinkis [8]

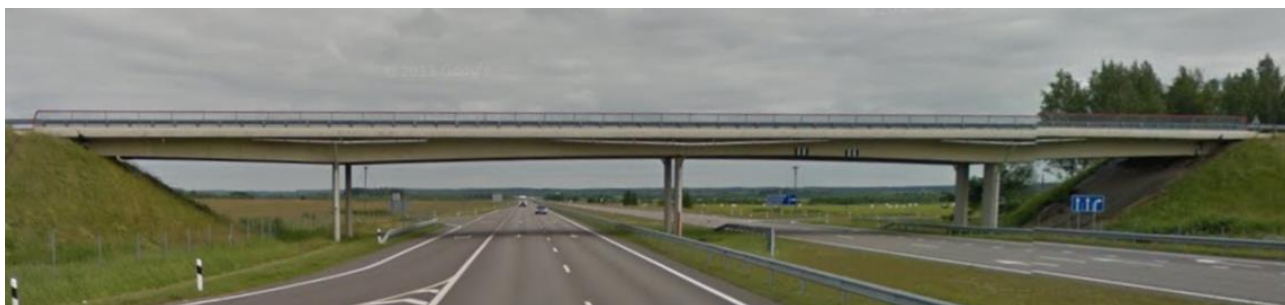
Viadukas stiprinamas, įrengiant papildomą tarpinę atramą perdangos plokštės viduryje. Tarpinė atrama įrengiama identiška esančioms tarpinėms atramomis (tik ši atrama su perdangos plokšte standžiai nesujungiama). Perdangos plokštė remiasi į atraminį guolį, esantį tarpinės atramos viršuje.

15 pav. Viadukas, sustiprintas įrengus tarpinės atramas (A2 ir E272 kelių sankirta) [15]

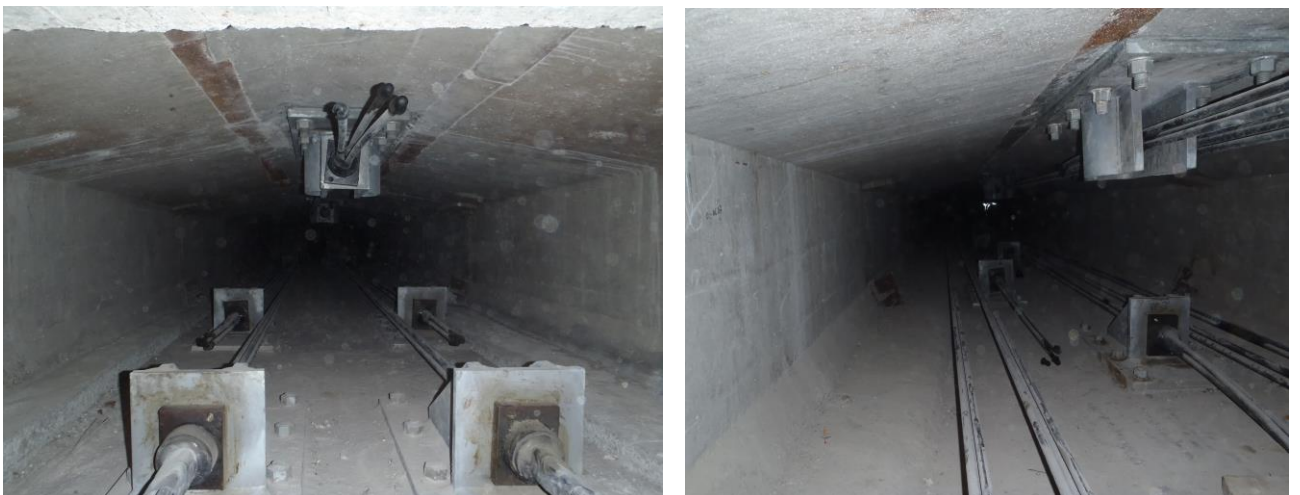
Papildoma, įtemptoji armatūra įtempiama stiprinamo viaduko vietose, kur jau yra iš anksto įtempta armatūra. Taip padidinamas pradinis įtemptos armatūros kiekis. Konstrukcinė viaduko schema išlieka nepakitusi.

17 pav. Įtemptosios armatūros išdėstymas

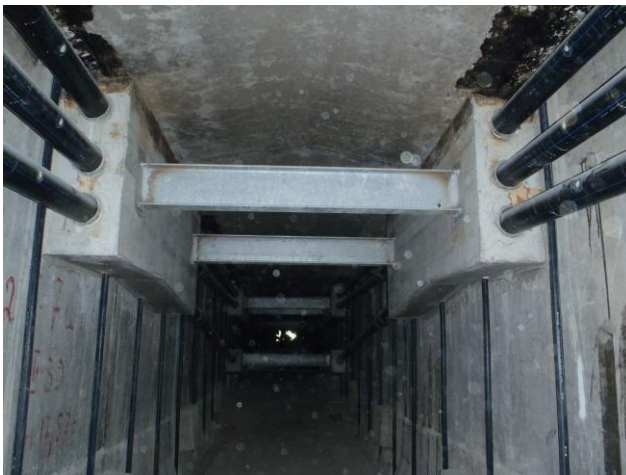
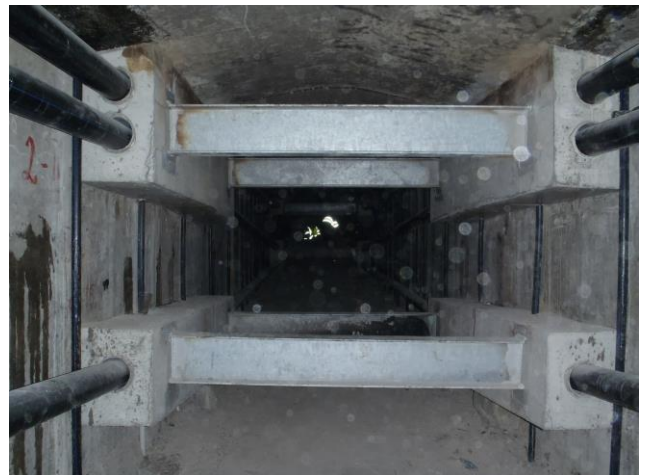
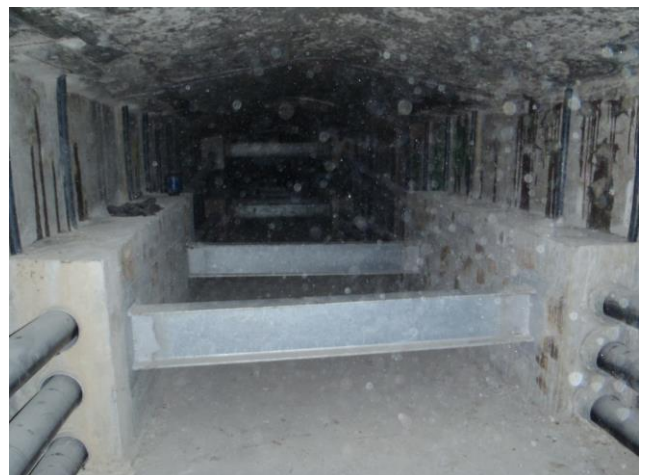
Stiprinimo būdas yra paremtas lenkimo momentų diagrama. Vielų gniūžtės išdėstomos pagal lenkimo momentų diagramą – virš atramų įtemptoji armatūra yra skerspjuvio viršutinėje dalyje, tarpatriamio viduryje – apatinėje dalyje.

19 pav. Įtemptosios armatūros išdėstymas (Nemenčinės viadukas)

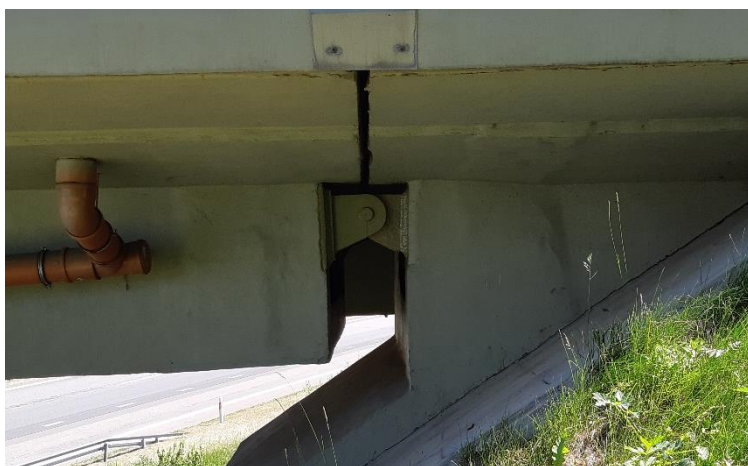
23 pav. Nepaslankus šarnyras

Statinė viaduko schema – trijų angų, statiškai neišsprendžiamas rėmas su šarnyrais kraštinėse atramose. Dėžinės sijos apačios aukštis kinta pagal kvadratinę parabolę. Ties tarpine atrama sijos aukštis yra 1,70 m, o angos viduryje – 1,20 m. Visas horizontalias jėgas perima viena kraštinė atrama, kurioje įrengtas nepaslankus šarnyras. Kitoje kraštinėje atramoje įrengtas paslankus šarnyras, todėl atrama perima tik vertikalias apkrovas. Vienoje pusėje įrengtas paslankus šarnyras. Suvaržius jos judėjimą išilgine kryptimi, dėl temperatūros poveikių konstrukcijoje atsirastų papildomi įtempiai. Viadukas kerta pagrindinį kelią 68° kampu, todėl perdangos plokštės sijos (kartu ir tarpinės atramos) perstumiamos 2,22 m.

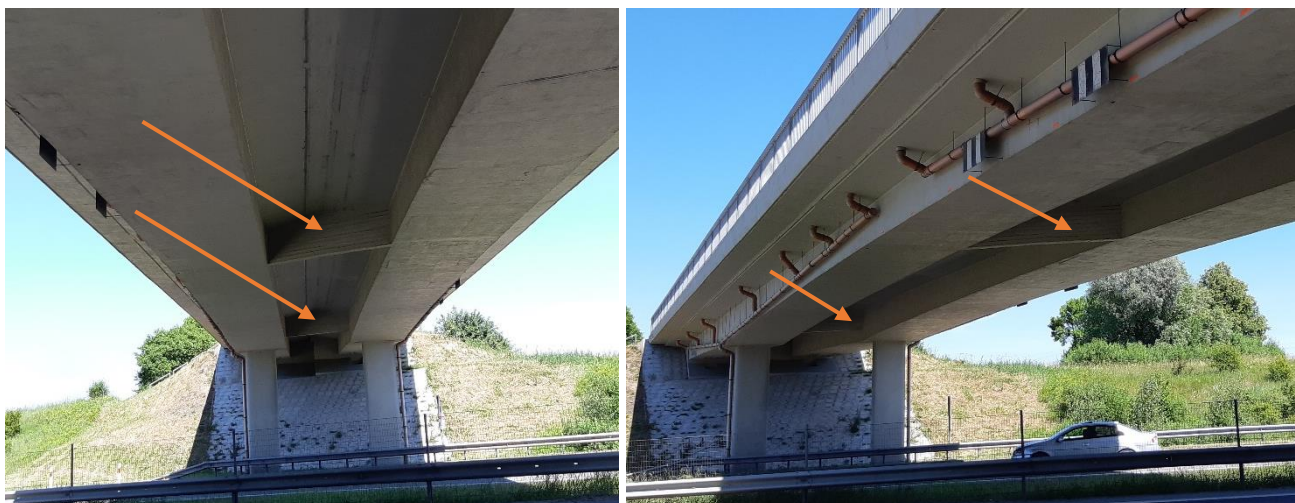
Skersiniame viaduko pjūvyje yra dvi dėžinio skerspjūvio sijos, tarpusavyje sujungtos monolitine gelžbetonine plokšte ir skersinėmis sijomis ties atramomis bei angos viduryje. Sijos surenkamos iš atskirų blokų. Blokai yra skirtingo ilgio, aukščio bei svorio (16-19 tonų). Jie montuojami pakabinamuoju būdu. Įtemptosios armatūros gniūžtės klojamos atvirai ant blokų lentynų. Vėliau jos padengiamos monolitinio betono sluoksniu. Dėžinio skerspjūvio sijų blokai vieni su kitais jungiami epoksidiniais kljais.

24 pav. Skersinės sijos, jungiančios dėžines sijas tarpusavyje

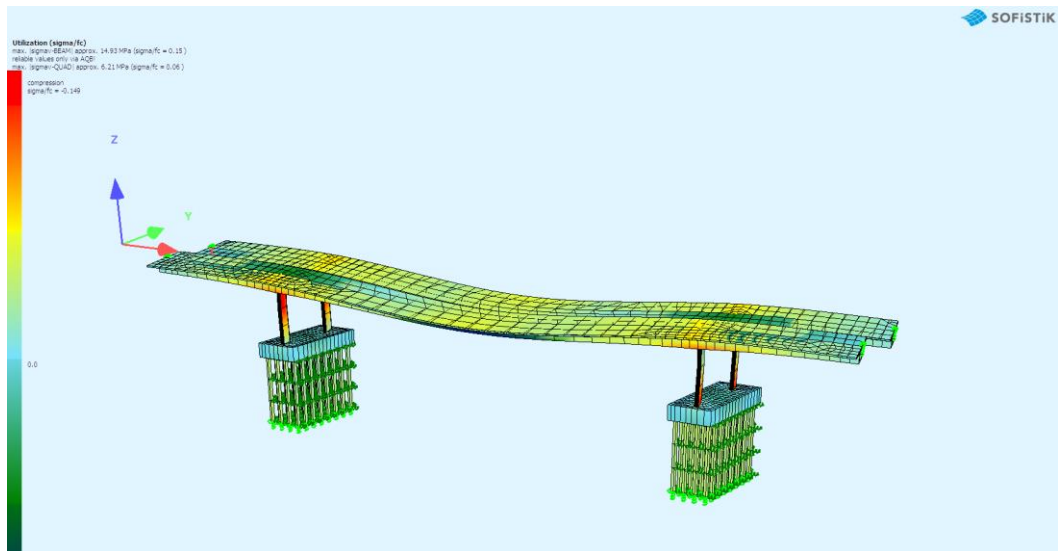
Tilto konstrukcijų bendrajai (globaliai) analizei naudojama baigtinių elementų programa „SOFISTIK“. Konstrukcijų analizei sudarytas bendras perdangos ir tarpinių atramų modelis. Skaičiuojamuosiuose modeliuose vertinama betono ilgalaikė elgsena bei kitos ilgalaikės apkrovos (nuosavas svoris, betono susitraukimas, valkšnumas). Baigtinių elementų programa naudojama įrašų gaubtinėms, įtemptiems konstrukcijos elementuose ir perdangos plokštės įlinkiui gauti.

29 pav. Visuminio modelio schema baigtinių elementų programoje „SOFISTIK“

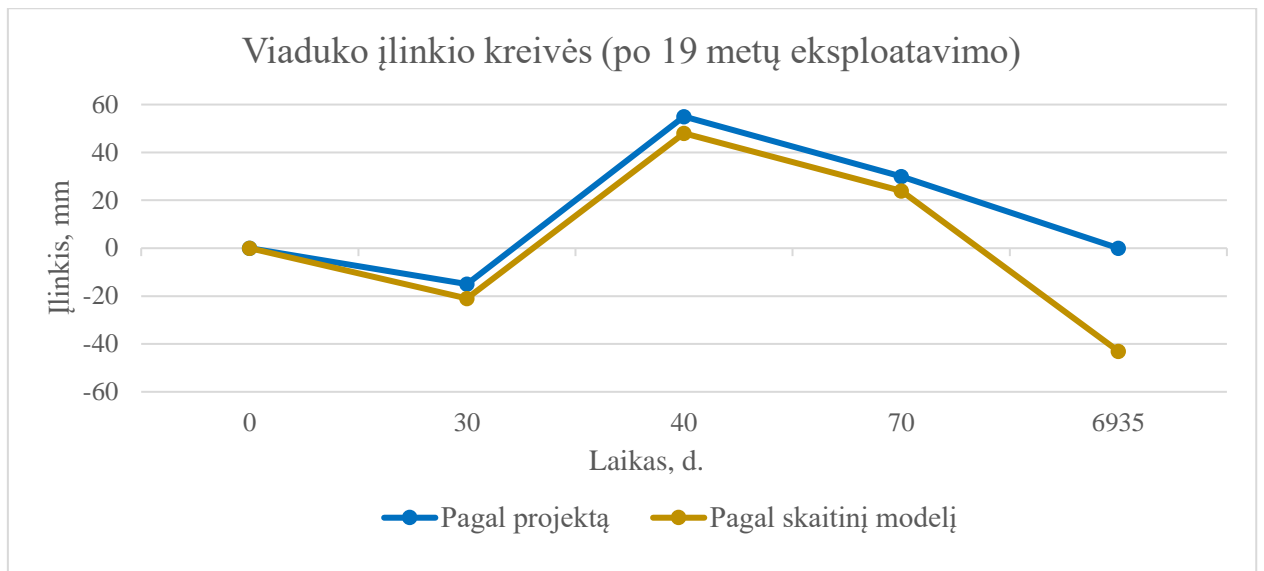
42 pav. Viaduko įlinkių rezultatai per pirmus 19 eksploataavimo metų

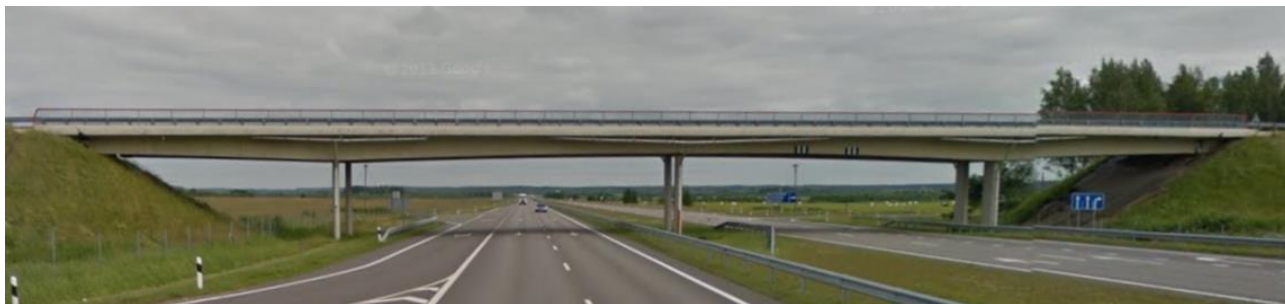
48 pav. Viadukas, sustiprintas įrengus tarpines atramas (A2 ir E272 kelių sankirta) [14]

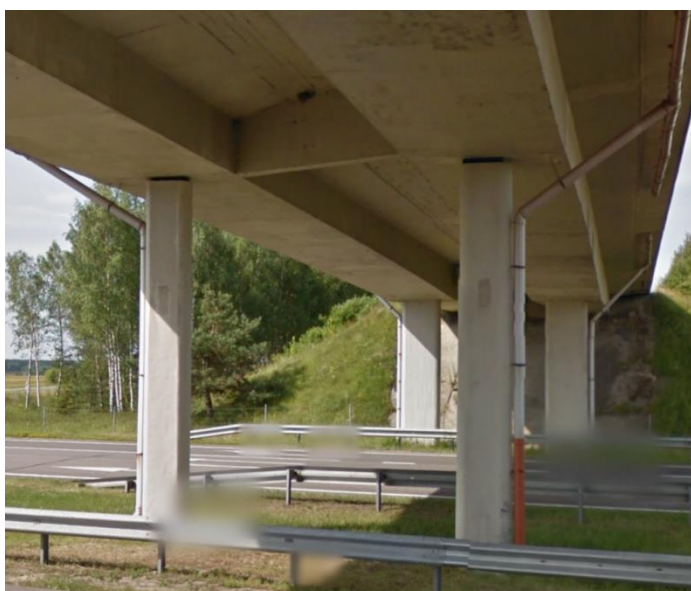
Viadukas yra stiprinamas, įrengiant papildomą tarpinę atramą Nr. 5 perdangos plokštės viduryje. Tarpinė atrama Nr. 5 su perdangos plokšte nesujungiama standžiai. Perdangos plokštė remiasi į atraminį guolį, esantį tarpinės atramos viršuje.

49 pav. Perdangos atrėmimas į tarpines atramas [15]

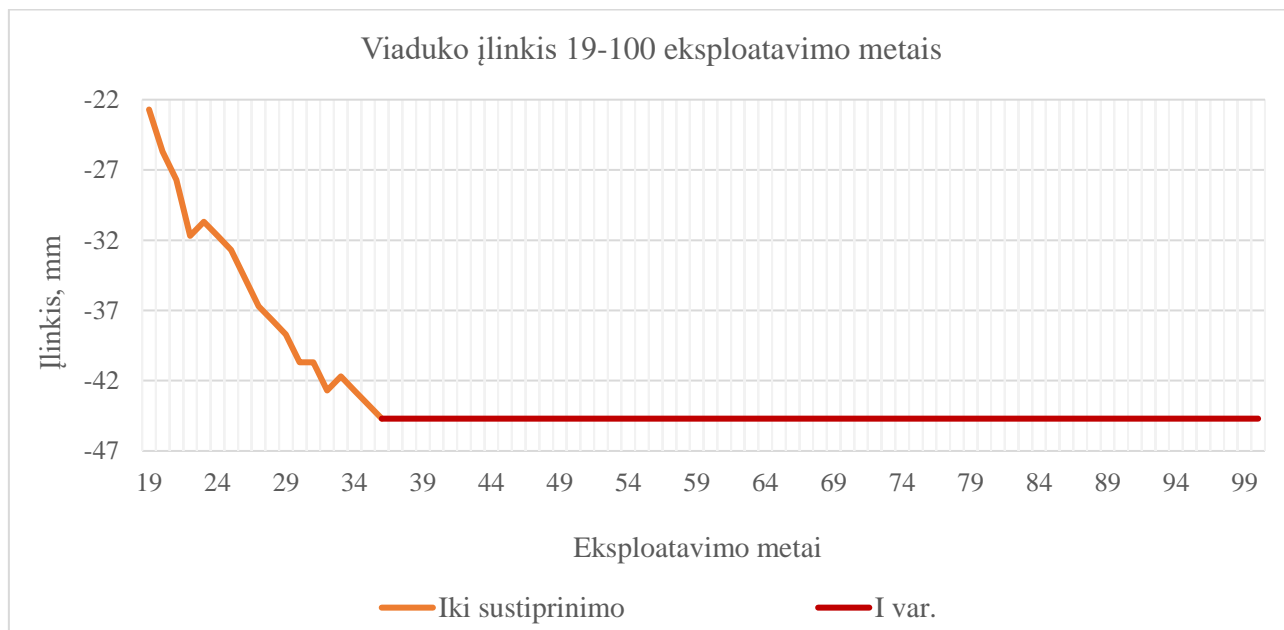
53 pav. Viaduko įlinkis 19-100 eksploataavimo metais, nevertinant laikinos apkrovos

Viaduko įlinkis tarpatramio viduryje nekinta (žr. 53 pav. ir 8 lentelėje). Tarpinė atrama Nr. 5 neleidžia tarpatramio viduriui leistis žemyn. Nuo nuolatinių apkrovų ir betono ilgalaikės elgsenos po 100 metų eksploatacijos 1,4 MPa betono įtempiai susidaro sijos pjūvio 3-3 (46 pav. 42 psl.), skerspjūvio apatinėje dalyje. Nuo suminės apkrovos (nuolatinės ir laikinos) neleistini betono įtempiai susidaro pjūvyje 3-3. Jie lygūs 5,3 MPa. Dėl to šioje vietoje esantys sijų blokai supleišėja apatinėje skerspjūvio dalyje.

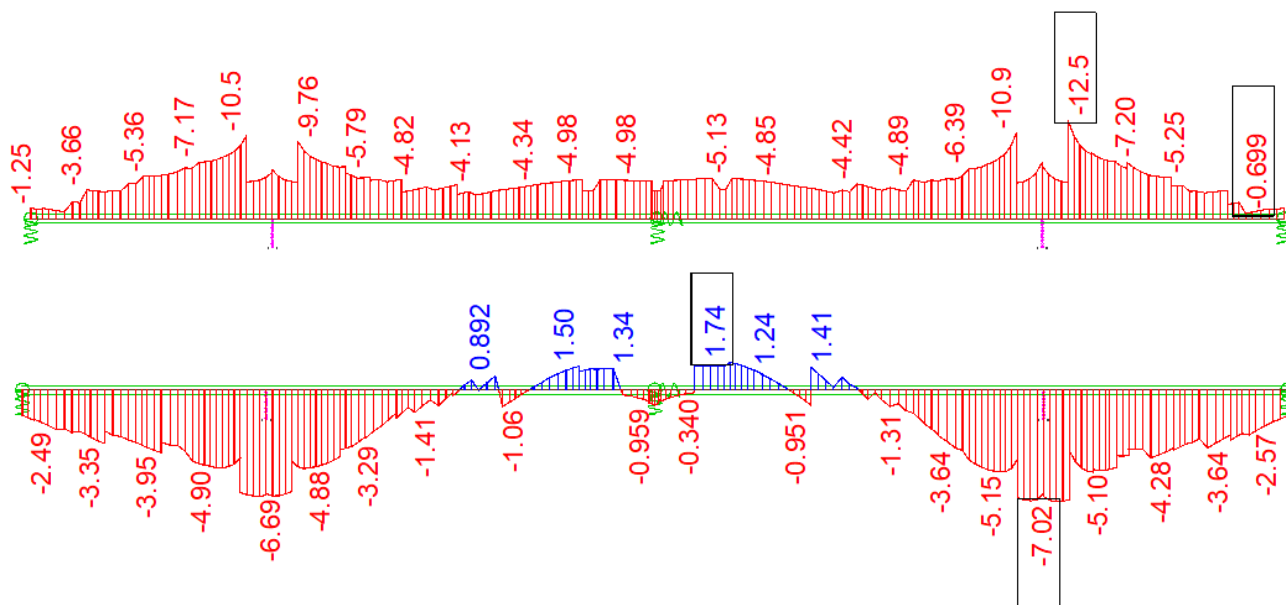
1.6 pav. Betono įtempiai sijoje išilgai viaduko po 100 metų eksploataavimo, nevertinant laikinos apkrovos (MPa) (viršuje – įtempiai skerspjūvio viršuje, apačioje – įtempiai skerspjūvio apačioje)

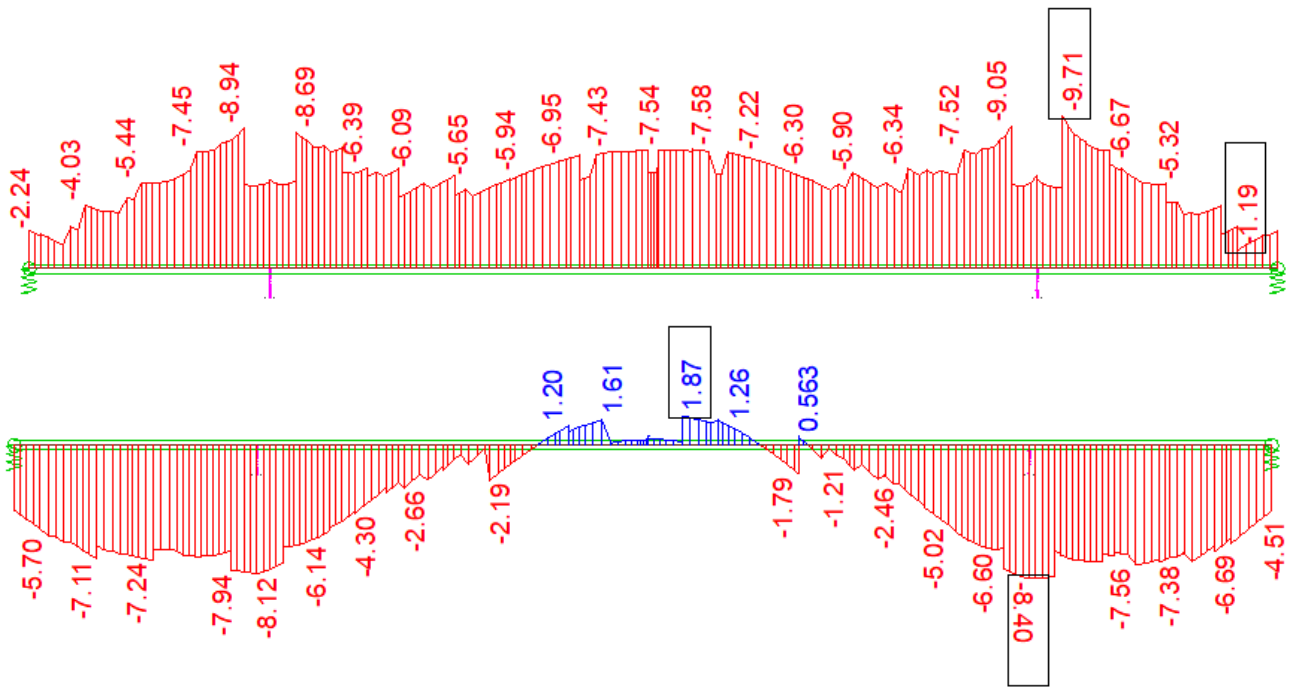
4.6 pav. Betono įtempiai sijoje išilgai viaduko po 100 metų eksploataavimo, nevertinant laikinos apkrovos (MPa) (viršuje – įtempiai skerspjūvio viršuje, apačioje – įtempiai skerspjūvio apačioje)

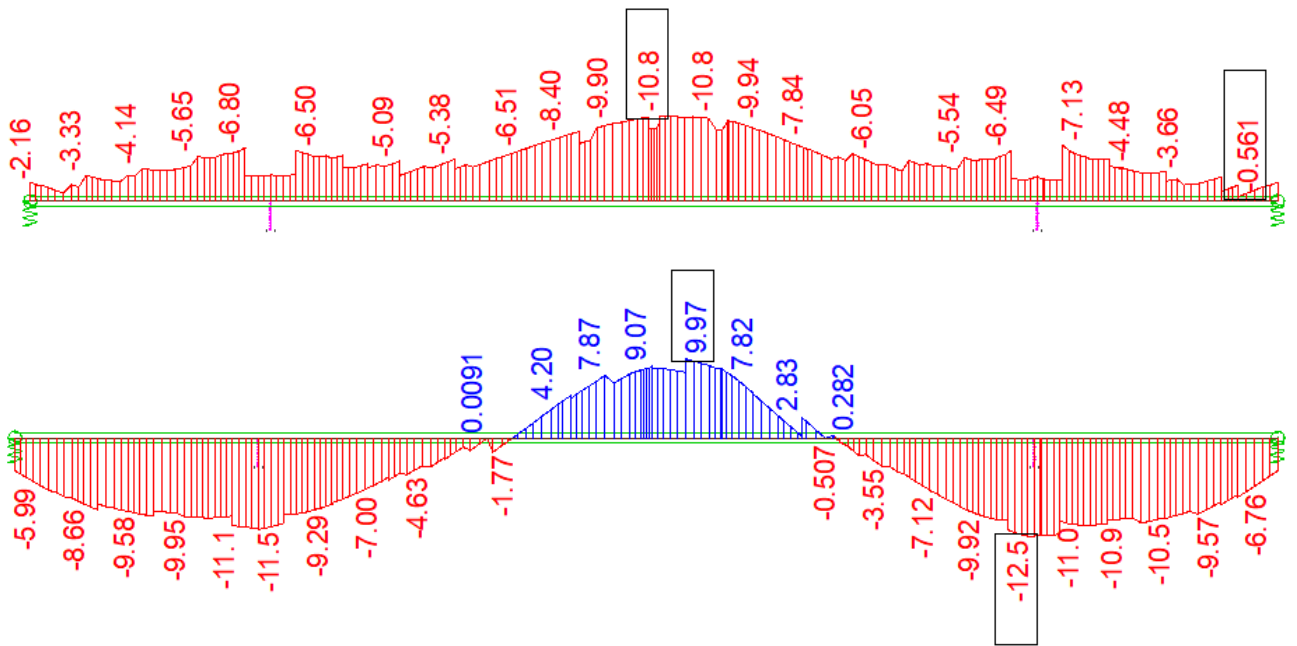
4.7 pav. Betono įtempiai sijoje išilgai viaduko po 100 metų eksploataavimo, pridėjus laikinę apkrovą (MPa) (viršuje – įtempiai skerspjūvio viršuje, apačioje – įtempiai skerspjūvio apačioje)
