Lokomotyvo ir automobilio susidūrimų tyrimas

Baigiamasis magistro projektas

Baigiamasis magistro projektas
Transporto priemonių inžinerija (6211EX021)

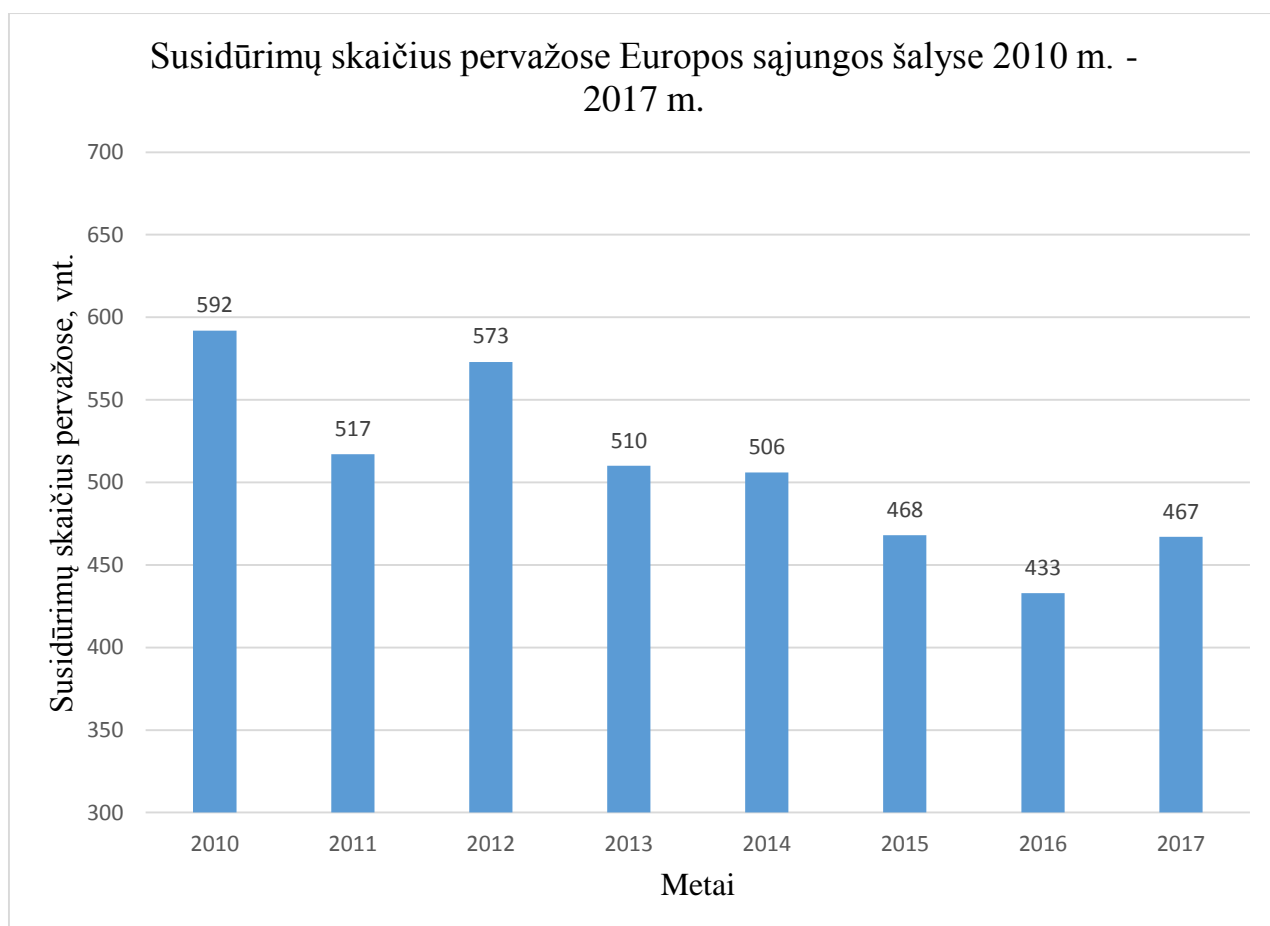
1.1 pav. Susidūrimų skaičius Europos Sąjungos šalyse

Pagal Europos Sąjungos geležinkelių agentūros („ERAIL“) duomenis sudarytą 28 Europos Sąjungos šalyse įvykusių avarių skaičių geležinkelio pervažose, kuriose asmenys žuvo ar buvo rimtai sužeisti, galime matyti, 1.1 paveiksle esančiame grafike. Pagal turimus duomenis matome, kad avarių skaičius nuo 2010 m. iki 2016 m. mažėjo. ES lygmeniu nuo 2010 m. iki 2016 m. šis skaičius sumažėjo 27 % (nuo 592 iki 433 susidūrimų). 2017 m. matome, kad yra padidėjimas, palyginti su 2016 m., šis skaičius padidėjo 7 % (nuo 433 iki 467) [1]. Vertinat šį grafiką matome, kad susidūrimų pervažose mažėja, tai lemia vis daugiau diegiant saugumą didinančių priemonių pervažose.

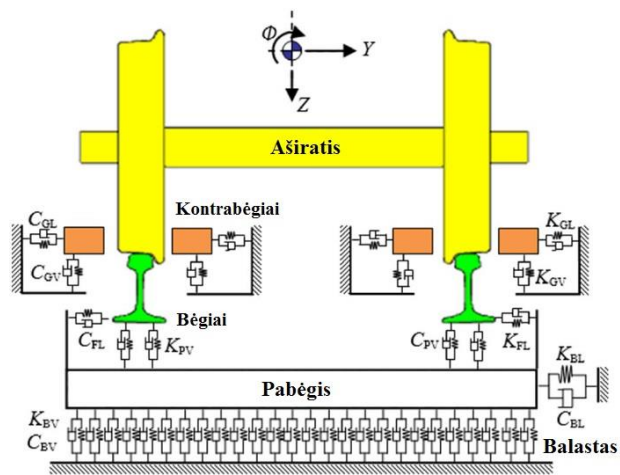
1.3 pav. Schematinis pasyvios trasos modelis [8]

- Ratų ir bėgių kontaktinis modelis. Rato ir bėgio kontaktinei jėgai apskaičiuoti pasinaudojo Kalker'so FASTSIM algoritmu.
- Ratų ir kontrabėgių kontaktinis modelis. Susidūrimo metu, kai neužtenka atstumo tarp rato ir gretbėgio yra aktyvuojamas ratų ir gretbėgių kontaktinis modelis.
- Traukinio ir sunkvežimio susidūrimo modelis. Šiame modelyje traukinys yra supaprastintas kaip deformuojamasis kūbulas, sudarytas iš deformuojamos ir nedeformuojamos zonos. Nedeformuojama zona, modeliuojama kaip vientisa masė. Sunkvežimis modeliuojamas su išilginiu ir šoniniu laisvės laipsniais. Sunkvežimio vertikalūs ir riedėjimo judesiai nevertinami.
- Pasyvus trasos modelis, kuris susideda iš dviejų bėgių, keturių apsauginių gretbėgių, pabėgių ir balasto. Schematinis pasyvios trasos modelis pateiktas 1.3 pav.

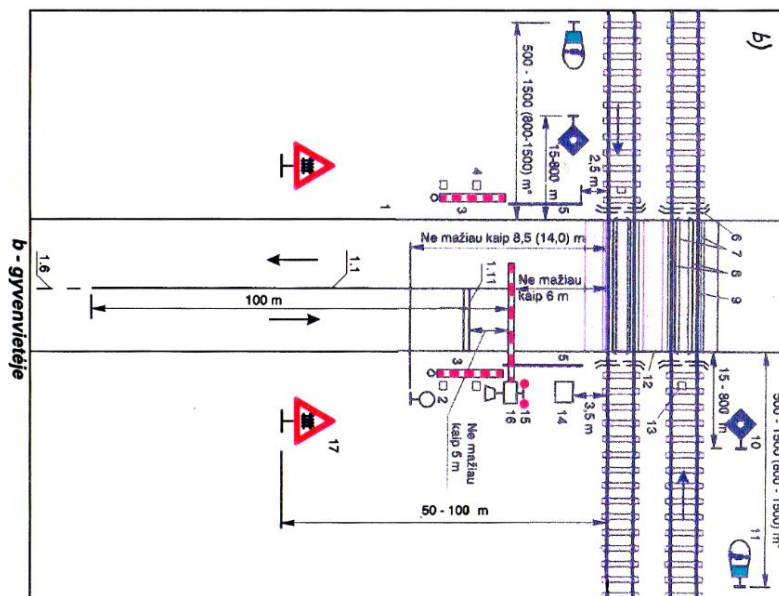
1.1.2 pav. Pervažos su užtvaru įrangos išdėstymas gyvenvietėje [11].

Pervažos su užtvaru įrangos išdėstymas gyvenvietėje pateiktas 1.1.2 pav.

13 – vamzdelis arba stovas sustojimo signaliniam skydui arba signaliniam žibintui pastatyti; 14 – pervažos posto pastatas; 15 – pervažos signalizacijos šviesoforas; 16 – automatinis arba elektrinis užtvaras; 17 – kelio ženklas 101 „Pervaža su užtvaru“; 18, 19, 20 – kelio ženklai 140–145 „Artėjama prie pervažos“; 1.1, 1.6, 1.11 – automobilių kelio horizontaliojo ženklinimo linijos

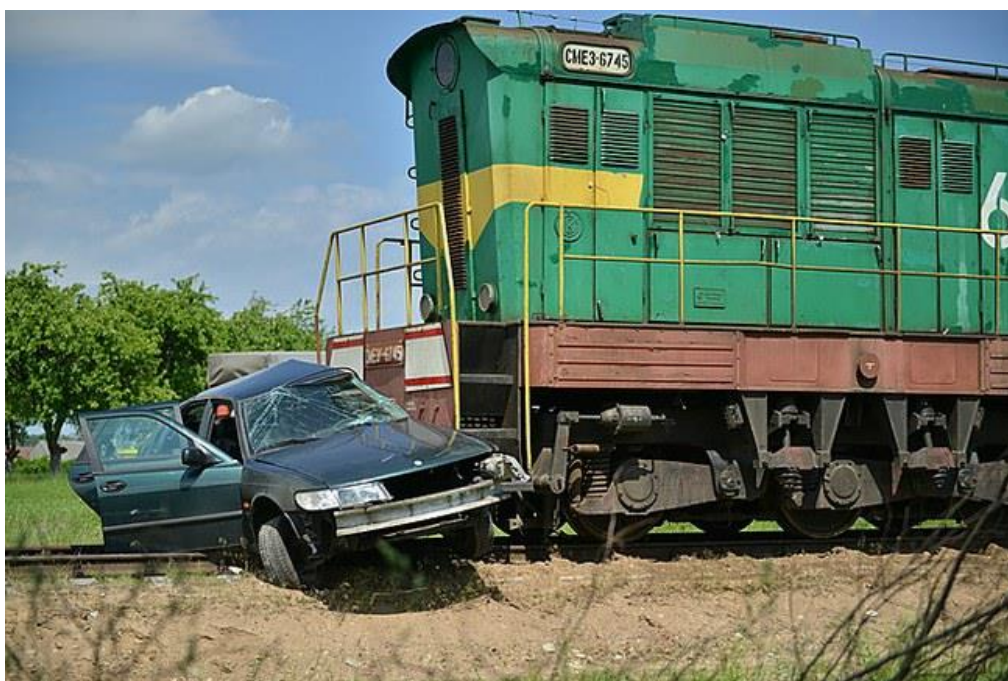
2.1 pav. Lokomotyvo stumiamas automobilis geležinkelio bėgiais [13]

„Lietuvos geležinkeliai“ 2015 m. nereguliuojamoje pervažoje atliko eksperimentą, kuriuo siekė pademonstruoti kas įvyksta traukinio ir automobilio susidūrimo metu. Bandymas atliktas, Garliavos kaime, nereguliuojamoje pervažoje, lokomotyvas rėžėsi į automobilį SAAB 9 – 5. Per bandymą lokomotyvas važiavo vos apie 40 km/h greičiu, nors paprastai prekiniai traukiniai važiuoja 80 km/h, o keleiviniai – net 120 km/h greičiu [13]. Lokomotyvo stumiamas automobilis geležinkelio bėgiais pavaizduotas 2.1 pav.

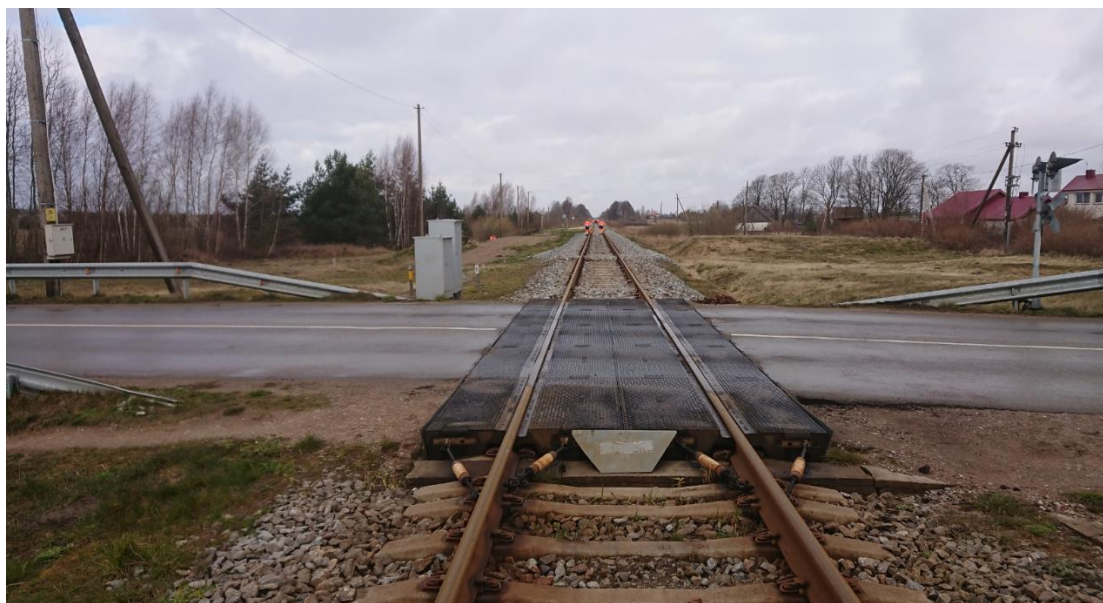
2.3 pav. Geležinkelio pervaža tarpstotyje Rimkai – Vilkyčiai

Tyrimui atlikti parinkta avaringa pervaža, geležinkelio ruože Klaipėda – Pagėgiai. Geležinkelio pervaža yra tarpstotyje Rimkai – Vilkyčiai 18+712 km, kertanti Turagus g., tai pagrindinė gatvė, vedanti į Dituvo sodus. Geležinkelio pervaža pavaizduota 2.3 pav.

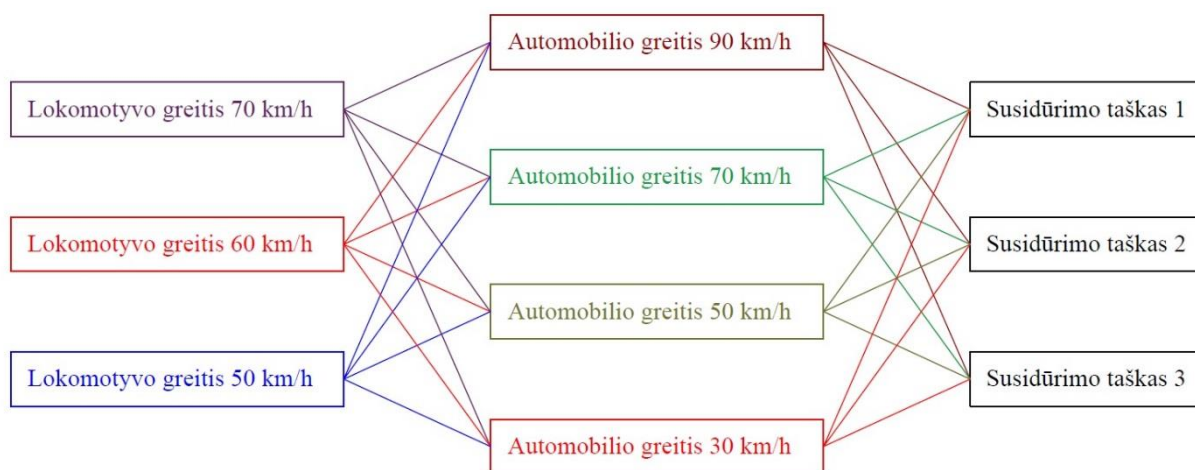
2.1.3 pav. Susidūrimų modeliavimo schema

Susidūrimo tyrimui atlikti, parinkti trys skirtingi lokomotyvo greičiai. Greičiai parenkami atsižvelgiant į esamą maksimalų greitį geležinkelio ruože Klaipėda – Pagėgiai. Maksimalus leistinas greitis yra 70 km/h. Kadangi ne visi traukiniai važiuoja maksimaliu leistinu greičiu, tai susidūrimo tyrimui papildomai parenkami 60 km/h ir 50 km/h. Automobiliui parenkami keturi skirtingi važiavimo greičiai per geležinkelio pervažą. Greičiai parenkami atsižvelgiant į maksimalius leistinus greičius. Lietuvoje maksimalus leistinas važiavimo greitis gyvenvietėse visoms transporto priemonėms – 50 km/h, ne gyvenvietėse lengvaisiais automobiliais, krovininiais automobiliais, kurių didžiausioji leidžiamoji masė ne didesnė kaip 3,5 t, motociklais ir triračiais keliuose su asfalto ar betono danga – ne didesnis kaip 90 km/h [15]. Krašto ir rajoniniuose keliuose dažnu atveju greitis per geležinkelio pervažas ribojamas iki 70 km/h, papildomai parenkamas dar 30 km/h. Susidūrimo tyrimas modeliuojamas trijuose skirtinguose automobilio kėbulo taškuose. Tyrimas atliekamas modeliuojant susidūrimus kiekviename taške, esant visiems transporto priemonių judėjimo greičiams. Tyrimui atlikti naudojami trys skirtingi lengvieji automobiliai. Kiekvienam automobiliui sumodeliuojami 36 skirtingi susidūrimo scenarijai. Susidūrimų modeliavimo schema pateikta 2.1.3 pav.

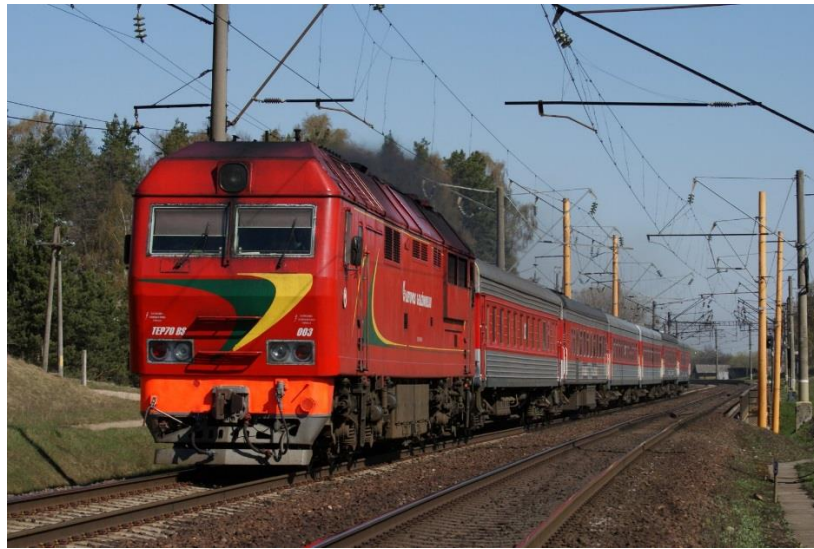
2.1.4 pav. Keleivinis lokomotyvas „TEP70 BS“ [15]

Pasirinktas lokomotyvo modelis yra „TEP70 BS“. Keleivinis lokomotyvas „TEP70 BS“, pagamintas Kolomnos šilumvežių gamykloje, Rusijoje. Lokomotyvo masė 131 t, ašinė apkrova yra 21,8 t, ilgis – 20,470 m. Dyzelinio variklio tipas – 2A – 5D49, kurio galia yra 2940 kW, o konstrukcinis greitis 160 km/h. Ašinė formulė yra „Co“ „Co“, traukos pavaros tipas – elektrinė (AC / DC) [16]. Lokomotyvas yra dviejų vežimėlių ir šešių aširačių. Lokomotyvas pavaizduotas 2.1.4 pav.

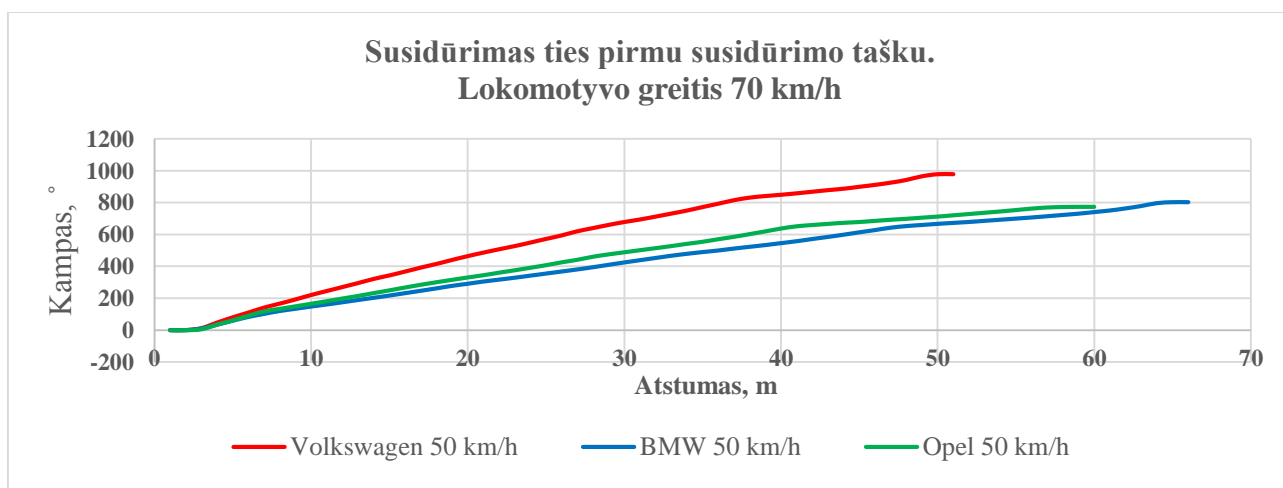
Padidėjus lokomotyvo greičiui 20 km/h, „BMW“ markės automobilis sukdamasis slysta pailginta pervažos danga apie 8,5 m, kol nuslysta į šalikelę. „Opel“ markės automobilis slysta pervažos pailginta danga apie 5 m, o „Volkswagen“ markės automobilis slysta apie 7 m. Automobilių susidūrimo schemas ties pirmu susidūrimo tašku, kai lokomotyvo greitis 70 km/h, o automobilių – 50 km/h, pateiktos 1 priede. Po susidūrimo „Opel“ automobilis slysdamas apsisuko 774°, o nuo pervažos iki kol visiškai sustos po smūgio gali judėti 60 m. Padidėjus lokomotyvo greičiui 20 km/h, „Opel“ automobilio judėjimo trajektorija po smūgio pailgėjo 22 m (58 %), o slysdamas apsisuko (62 %) arba 288° daugiau. „BMW“ automobilis po smūgio iki kol visiškai sustos gali judėti apie 66 m, „Volkswagen“ – 51 m. „BMW“ slydimo trajektorijoje apsisuko 803°, „Volkswagen“ – 978°. Automobilių judėjimo trajektorijos po susidūrimų, kai lokomotyvo greitis 70 km/h, o automobilių – 50 km/h, pavaizduotos 2.2.1.4 pav. pateiktame grafike.

2.2.1.4 pav. Automobilių judėjimo trajektorijos po susidūrimų

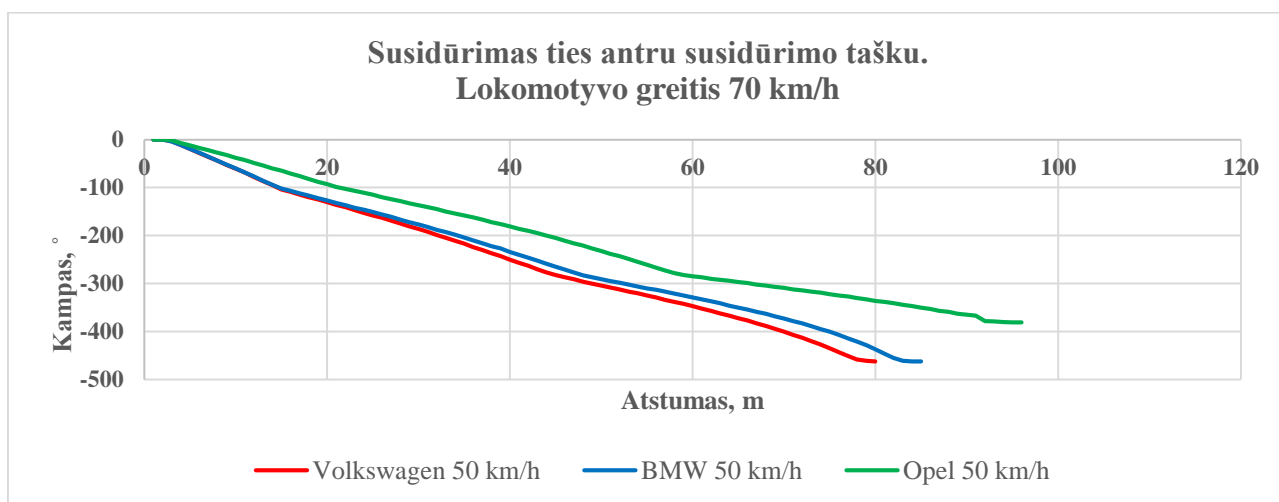
Po susidūrimo „Opel“ automobilis slysdamas apsisuko 85° (18 %) mažiau, tačiau nuo pervažos iki kol sustos po smūgio, judėjimo trajektorija pailgėjo 43 m (81 %). „BMW“ ir „Volkswagen“ automobiliai slysdami apsisuko 2° mažiau, „BMW“ judėjimo trajektorija po smūgio pailgėjo 30 m (54 %), o „Volkswagen“ pailgėjo 27 m (51 %). Automobilių judėjimo trajektorijos po susidūrimų, kai lokomotyvo greitis – 70 km/h, o automobilių greitis 50 km/h, pateiktos 2.2.2.4 pav. pateiktame grafike.

2.2.2.4 pav. Automobilių judėjimo trajektorijos po susidūrimų
